府谷高新技术产业开发区（清水川产业区）

# 区域地质灾害危险性评估报告

编制单位：中国有色金属工业西安勘察设计研究院有限公司

提交日期：二〇二四年六月

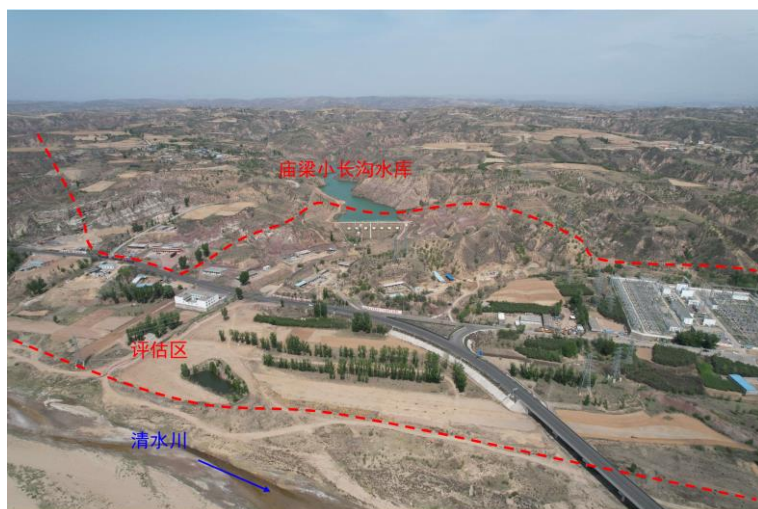
评估区坐落在清水川河道两岸，包括大部分的峡谷丘陵区，区内仅发现一处水库邻近评估区（照片 3.8-10）。水库的建设往往可改变库岸边坡的含水状态，库水涨落可导致岩土体的湿润与干燥交替，进而劣化其力学性质，为库岸边坡的变形破坏提供条件，亦是引发水库崩塌与滑坡的成因。

照片 3.8-10 庙梁小长沟水库（镜向 20°）

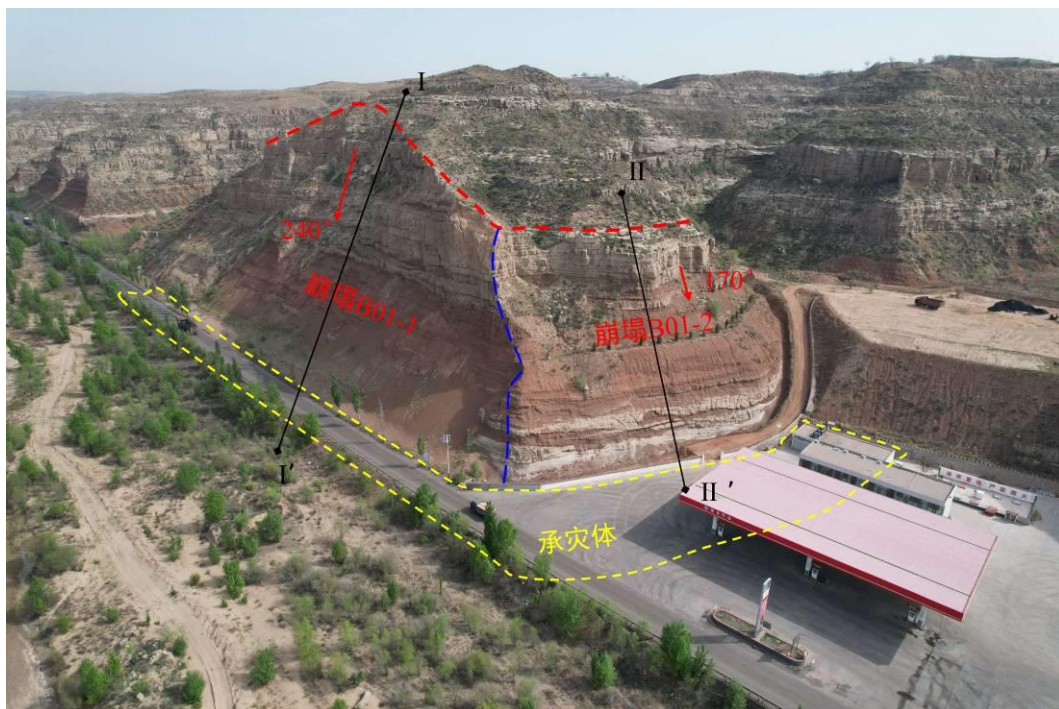
国华石油北侧崩塌属于人工边坡，剖面形态整体为上端近直立下部陡倾的三角瓶形，边坡邻近公路及加油站两侧均临空，为失稳破坏提供了空间条件；坡面植被覆盖率相对较差，表层基岩风化程度强烈，节理裂隙发育中等。在降雨和持续风化作用下，易降低斜坡覆盖层的局部稳定性，发生坡体上、中部表层岩土体的崩滑。

野外调查国华石油北侧崩塌目前处于欠稳定状态，危岩体主控破裂面竖向直立，坡面可见碎石掉块现象，现状发育程度中等，主要威胁对象为坡脚公路

及国华石油加油站，危害程度中等，现状评估地质危险性中等。

照片 4.2-1 崩塌 B01（镜向 10°）——国华石油北侧崩塌

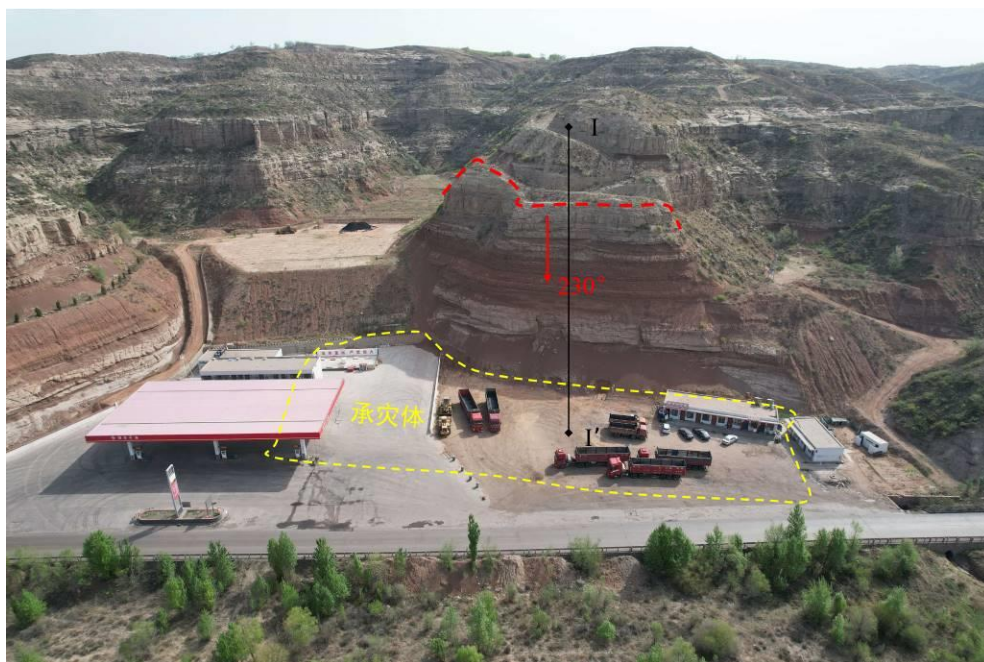
1200 m<sup>2</sup>，崩塌源体积约 1200 m<sup>3</sup>，规模为小型。斜坡为块近水平层状结构的岩质斜坡，地层岩性主要为三叠系刘家沟组灰白色砂岩与砖红色泥岩互层，坡顶披覆少量第四系残坡积层。控制结构面主要为节理裂隙面及风化剥蚀界面。

照片 4.2-2 崩塌 B02（镜向 70°）——国华石油南侧崩塌

临空，为失稳破坏提供了空间条件；坡面植被覆盖率差，表层基岩风化程度强烈，坡体下方可见风化碎屑物堆积，岩体节理裂隙发育。坡体岩层强度、抗风化能力等性质等存在显著差异，在降雨和持续风化作用下，易发生上部岩石块体的崩落。

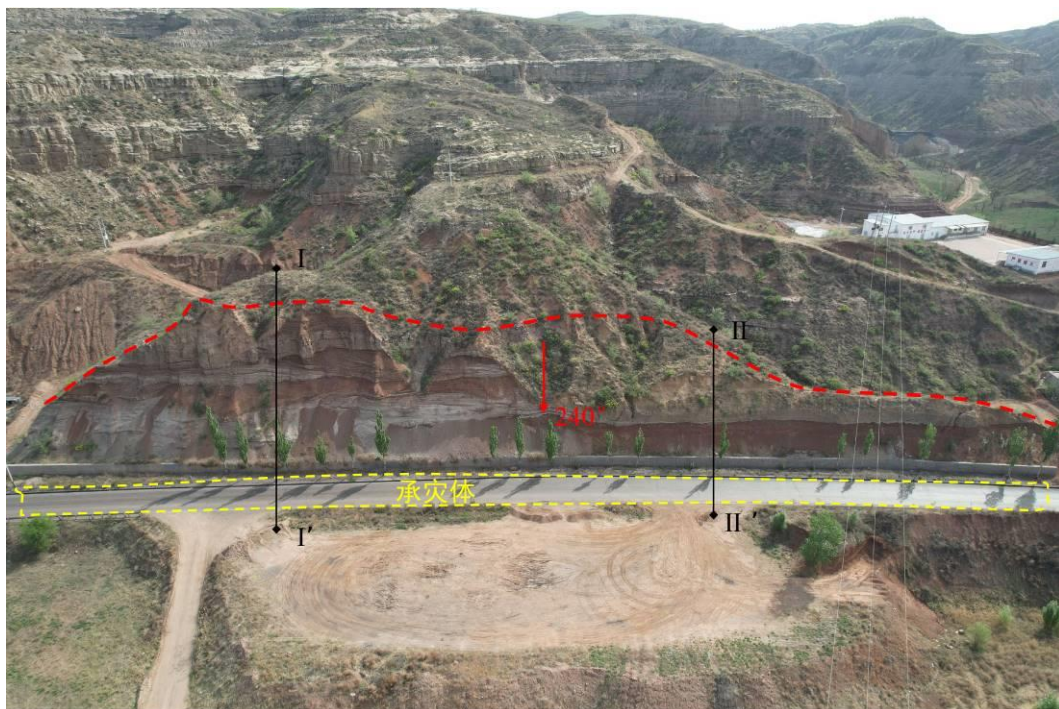
国华石油加油站南侧 200 m 处崩塌位于府谷县 G336 国道沿线国华石油加油站以南（照片 4.2-3 及图 4.2-4~4.2-5），地理坐标东经 111°02'46"，北纬 39°17'34"，所处地貌类型属于河谷阶地与峡谷丘陵区相接地区，微地貌类型为近直立断崖陡坎。坡体顶部植被覆盖率相对高，斜坡西侧紧邻清水川河道。该崩塌的主崩方向 240°，崩塌源高程 930 m，最大落差 17 m，最大水平位移约 6 m，崩塌源宽度约 140 m，崩塌源厚约 1.0 m，崩塌源面积约 800 m<sup>2</sup>，崩塌源体积分约 700 m<sup>3</sup>，规模为小型。斜坡结构为近水平层状结构岩质斜坡，地层岩性主要为三叠系刘家沟组灰白色砂岩与砖红色泥岩互层，披覆薄层的第四系马兰黄土及残坡积层。控制结构面主要为竖向的岩体节理裂隙面及风化剥蚀界面。

国华石油加油站南侧 200 m 处崩塌属于道路建设开挖原始斜坡形成的人工边坡，剖面形态为近直线型，边坡西侧临空，为失稳破坏提供了空间条件；坡面植被覆盖率低，表层泥岩风化程度剧烈，砂岩层中的节理裂隙发育。在降雨和持续风化作用下，坡体上部砂岩易发生掉块崩落，顶部土层易发生崩滑。

野外调查国华石油加油站南侧 200 m 处崩塌目前处于基本稳定-欠稳定状态，现状发育程度中等，主要威胁对象为坡脚道路，危害程度小，现状评估地质灾害危险性小。

照片 4.2-3 崩塌 B03（镜向 50°）——国华石油南侧 200 m 处崩塌

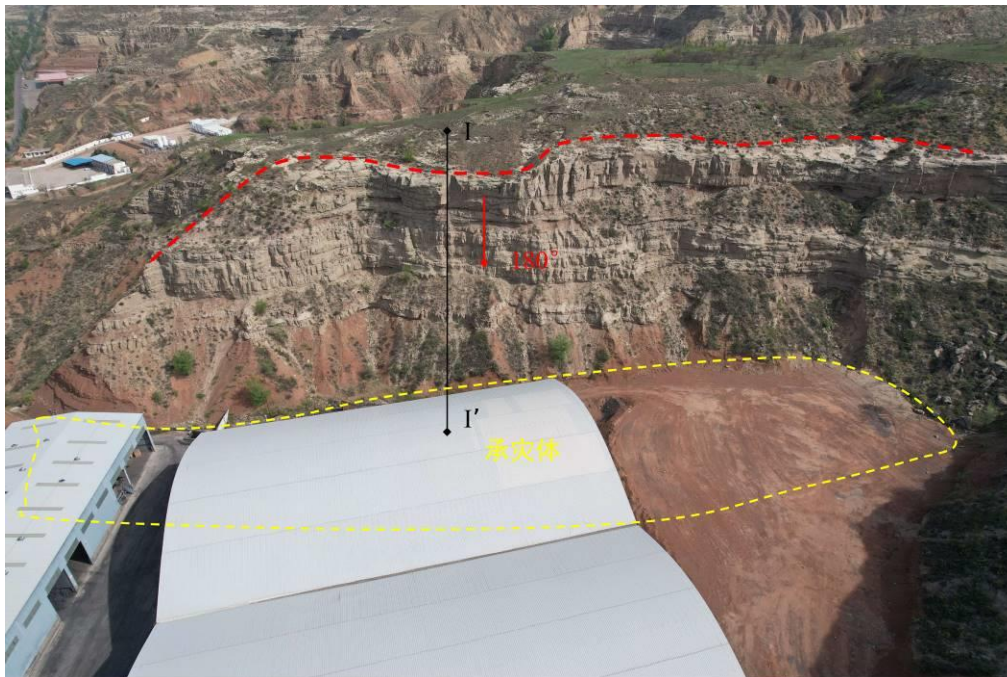
照片 4.2-4 崩塌 B04（镜向 10°）——鼎园洗选煤厂崩塌

鼎园洗选煤厂崩塌属于前期场地平整对原始斜坡开挖形成的人工边坡，剖面形态近直线型，边坡南侧一面临空，为失稳破坏提供了空间条件；坡面植被

覆盖率相对较低，表层基岩风化程度较强烈，节理裂隙发育中等。在降雨和持续风化作用下，易造成坡体上部岩石块体的崩落。

野外调查鼎园洗选煤厂崩塌目前处于欠稳定状态，危岩体主控破裂面直立，上部生长杂草，坡面及坡脚可见碎石掉块现象，现状发育程度中等，主要威胁对象为洗煤厂场地内建构筑物，危害程度中等，现状评估地质灾害危险性中等。

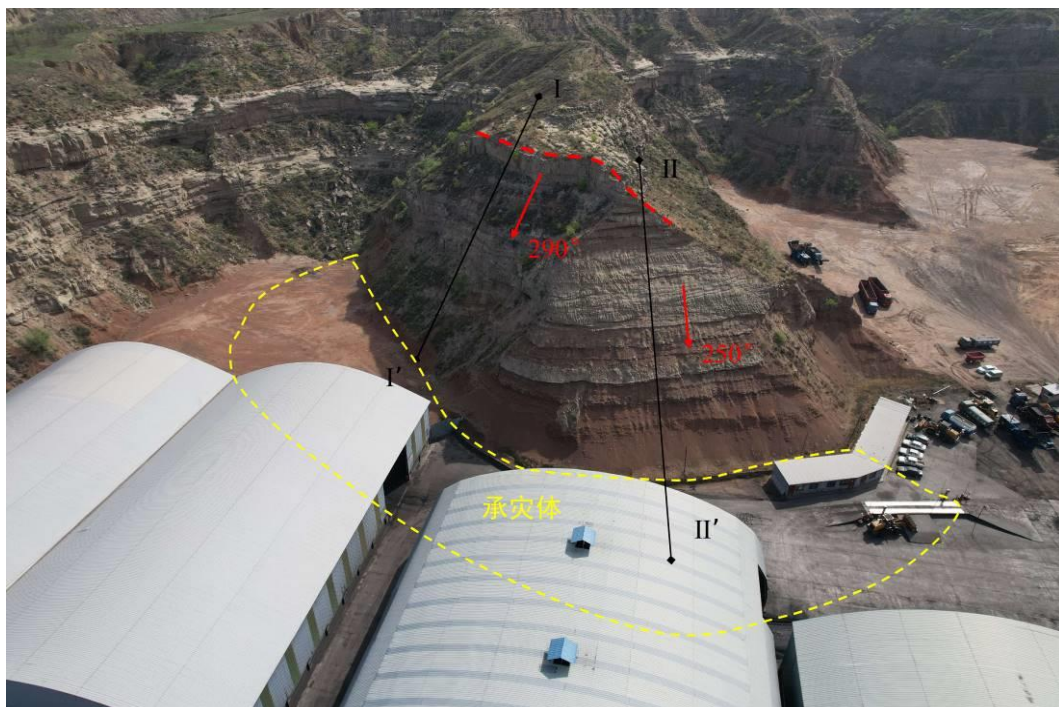
鼎园洗选煤厂东北侧崩塌位于府谷县鼎园洗选煤厂工业场地东北侧邻近斜坡（照片 4.2-5 及图 4.2-7~4.2-8），地理坐标东经  $111^{\circ}03'03''$ ，北纬  $39^{\circ}17'13''$ ，所处地貌类型属于峡谷丘陵区，微地貌类型为断崖陡坡。坡体上部覆盖部分植被，周围无地表水系分布。崩塌所在陡崖在平面上呈折线形态，故该崩塌的主崩方向  $290^{\circ}$  及  $250^{\circ}$ ，崩塌源高程 957 m，最大落差 18 m，最大水平位移约 10 m，崩塌源宽度约 63 m，崩塌源均厚约 0.5 m，崩塌源面积约  $800\text{ m}^2$ ，崩塌源体积约  $400\text{ m}^3$ ，规模为小型。斜坡为近水平层状结构的岩质斜坡，地层岩性主要为三叠系二马营组砂、泥岩互层，斜坡顶部披覆第四系残坡积层。控制结构面主要为岩体节理裂隙面及风化剥蚀界面。

鼎园洗选煤厂东北侧崩塌为煤厂前期场地整平时对原始斜坡开挖形成的人工边坡，边坡剖面形态为近直线型及阶梯型，边坡一侧临空，为失稳破坏提供了空间条件；坡面植被覆盖率低，表层基岩风化程度强烈，砂岩层内部节理裂隙发育。斜坡上部主要为中厚层-厚层状砂岩，下部则主要为薄层-中厚层状泥岩，在长期风化作用下，下部泥岩层因抗风化能力较弱容易逐渐被剥蚀掏空，而上部砂岩则易形成危岩悬空，在长期重力及节理裂隙耦合作用下，上部悬空的砂岩块体易发生崩落。

野外调查鼎园洗选煤厂东北侧崩塌目前处于基本稳定-欠稳定状态，周边发育个别同类崩塌，岩体主控破裂面多呈直立状，坡体顶部充填杂土且生长灌木

杂草，坡体表部出现碎石掉块现象，故该崩塌现状发育程度中等。该崩塌主要威胁对象为厂区工业建筑以及过往行人，危害程度中等，现状评估地质灾害危险性中等。

照片 4.2-5 崩塌 B05（镜向 85°）——鼎园洗选煤厂东北侧崩塌

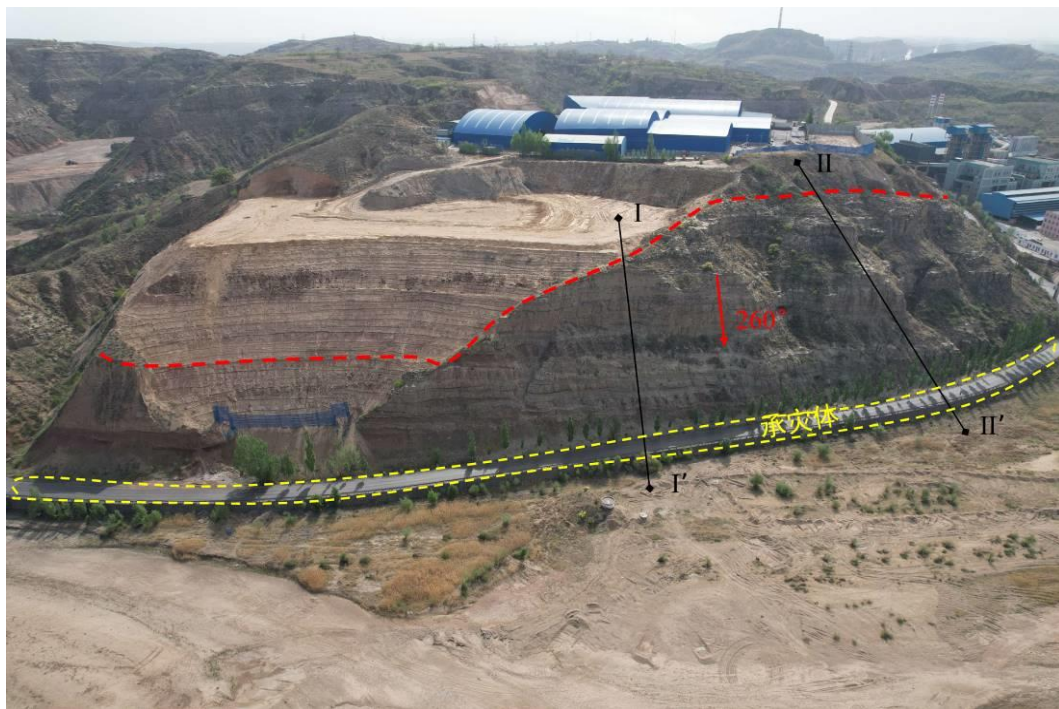
m，崩塌源宽度约 180 m，崩塌源均厚约 1.5 m，崩塌源面积约 1500 m<sup>2</sup>，崩塌源体积约 2500 m<sup>3</sup>，规模为小型。斜坡为近水平层状结构的岩质斜坡，地层岩性主要为三叠系二马营组砂、泥岩互层，坡体顶部披覆少量第四系马兰黄土。崩塌控制结构面主要为节理裂隙面及风化剥蚀界面。

照片 4.2-6 崩塌 B06（镜向 110°）——鼎园洗选煤厂南侧魏哈路崩塌

鼎园洗选煤厂南侧魏哈路崩塌为公路建设开挖斜坡形成的人工边坡，剖面形态为阶梯型和近直线型，边坡西侧临空，为失稳破坏提供了空间条件；坡面覆盖层薄，表层基岩风化程度较强烈，节理裂隙发育中等。在降雨冲刷作用下，崩塌北侧人工开挖后的坡面土体已发生局部失稳垮塌，降低斜坡的整体稳

野外调查鼎园洗选煤厂南侧魏哈路崩塌目前处于基本稳定状态-局部欠稳定状态，岩体主控破裂面多呈直立状，坡体表部出现碎石掉块现象，现状发育程度中等。该崩塌主要威胁对象为坡脚公路及过往行人车辆，危害程度小，现状评估其地质灾害危险性小。

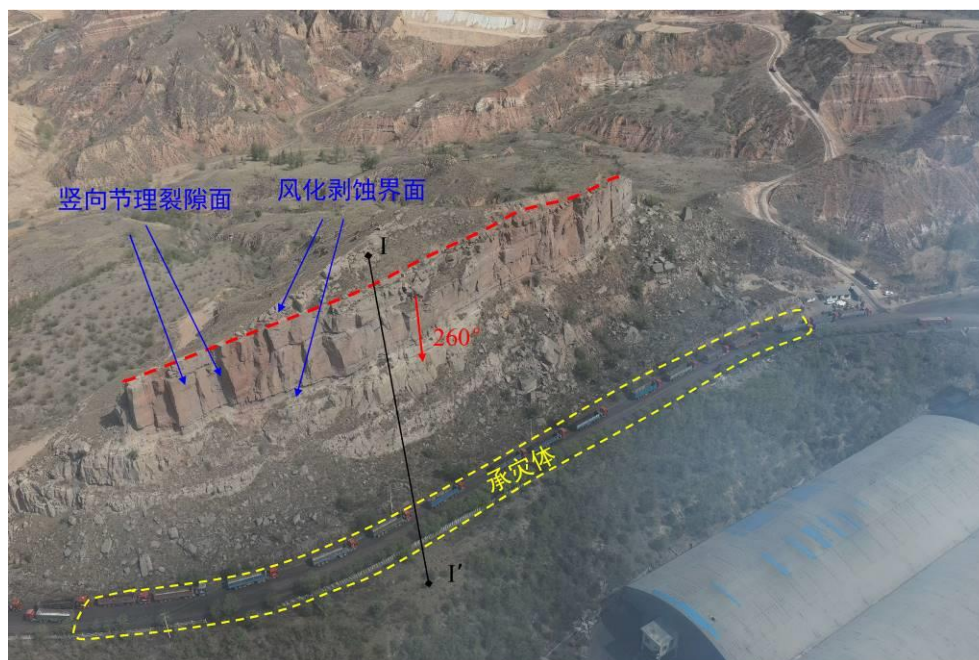
庄则村通村路崩塌位于府谷县园沟岔砂场工业场地西北侧（照片 4.2-7 及图 4.2-11），地理坐标东经  $111^{\circ}03'53''$ ，北纬  $39^{\circ}16'34''$ ，所处地貌类型属于峡谷丘陵区，微地貌类型为近直立陡坡断坎。坡体植被覆盖率整体较低，斜坡周边无地表水系。该崩塌的主崩方向  $150^{\circ}$ ，崩塌源高程 1008 m，最大落差 38 m，最大水平位移约 25 m，崩塌源宽度约 265 m，崩塌源均厚约 2.5 m，崩塌源面积约  $3000\text{ m}^2$ ，崩塌源体积约  $8000\text{ m}^3$ ，规模为小型。斜坡为块状构造、近水平层状结构的岩质斜坡，地层岩性主要为三叠系和尚沟组细粒砂岩夹薄层泥岩。控制结构面主要为节理裂隙面及风化剥蚀界面。

庄则村通村路崩塌为自然斜坡，剖面形态为窄台阶式阶梯型，边坡一侧临空，为失稳破坏提供了空间条件；坡面植被覆盖率低，仅在台阶面上生长杂草，表层基岩风化程度较强烈，节理裂隙强发育。在降雨和持续风化作用下，易发生顶部砂岩倾倒式或坠落式崩塌。

野外调查庄则村通村路崩塌目前处于欠稳定-不稳定状态，坡体上部砂岩中发育多条张性裂隙，且裂隙多呈竖向或高角度外倾状态，坡体中部及下部坡表可见大量的块石掉落现象，总体来说崩塌现状发育程度为强发育。该崩塌主要威胁对象为坡脚公路及过往行人与车辆，危害程度小，现状评估其地质灾害危险性中等。

照片 4.2-7 崩塌 B07（镜向 330°）——庄则村通村路崩塌

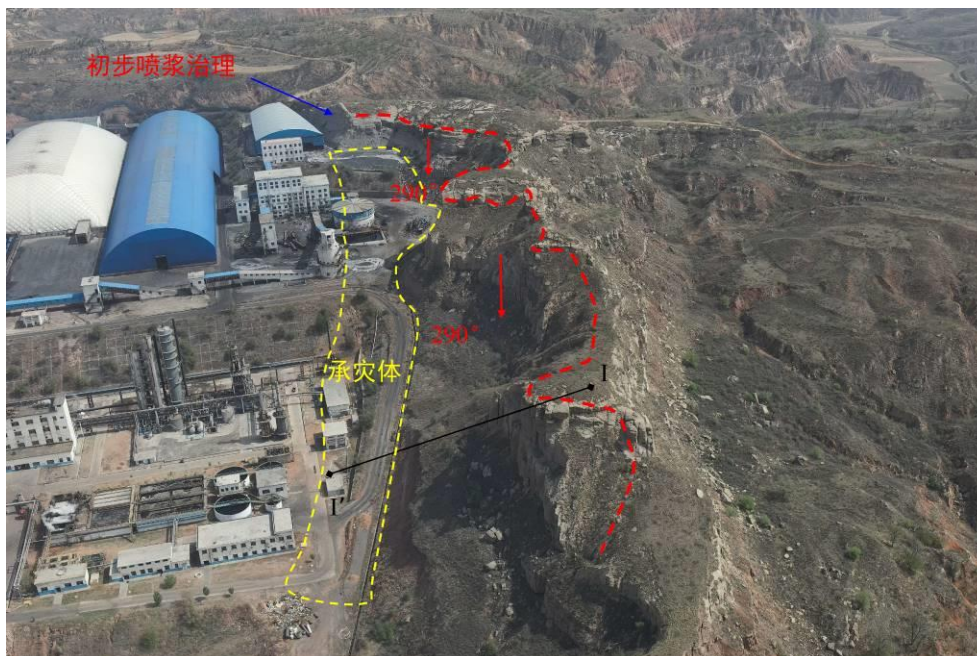
位移约 13 m，崩塌源宽度约 260 m，崩塌源均厚约 2 m，崩塌源面积约 4000 m<sup>2</sup>，崩塌源体积约 8000m<sup>3</sup>，规模为小型。斜坡为块状、近水平层状结构的岩质斜坡，地层岩性主要为三叠系和尚沟组细粒砂岩夹泥岩。崩塌控制结构面主要为节理裂隙面及风化剥蚀界面。

照片 4.2-8 崩塌 B08（镜向 15°）——园沟岔砂场崩塌

型，边坡西面临空，为失稳破坏提供了空间条件；坡面植被覆盖率相对低，上部基岩风化程度强烈，节理裂隙强发育。在降雨和持续风化作用下，易发生坡体上部砂岩倾倒式崩落。斜坡段北侧已完成初步的喷浆加固处理，但剩余部分仍存在崩塌隐患。

野外调查园沟岔砂场崩塌目前处于欠稳定状态，上部厚层状砂岩体中发育密集的直立节理裂隙，坡体中部破表可见明显的碎石块体掉落现象，总体来说崩塌现状发育程度中等。该崩塌主要威胁对象为工业场地内建构筑物，危害程度中等，现状评估其地质灾害危险性中等。

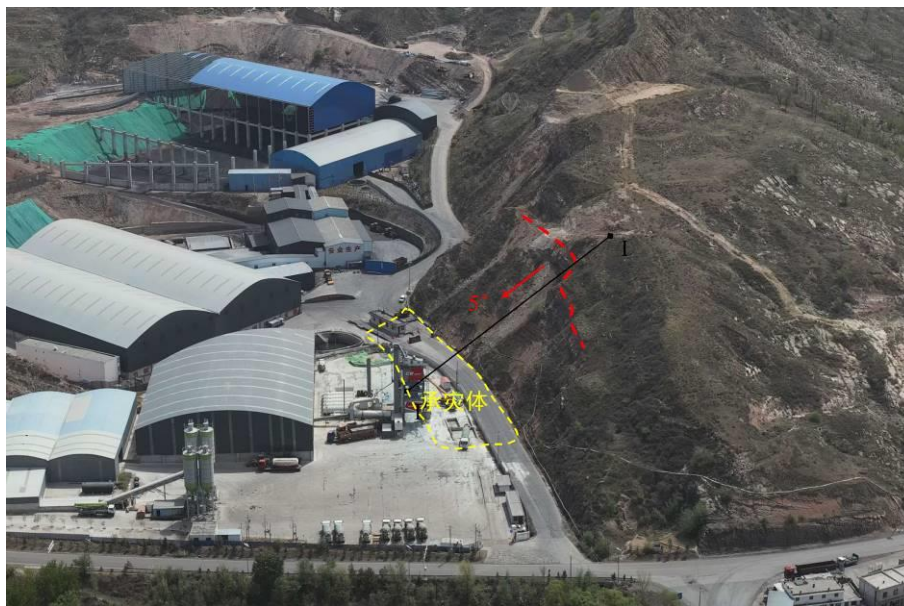
姬顺小屋后崩塌为自然斜坡，剖面形态为近直线型，一面临空，为失稳破坏提供了空间条件；斜坡为近水平层状砂泥岩互层岩质斜坡，受差异风化影响，斜坡中下部发生局部剥蚀掏空，致使上部岩层发生悬空，造成了潜在的危岩体。受冻融、降雨及其他自然因素的长期影响，坡体易发生悬空危岩的崩落。

野外调查姬顺小屋后崩塌所在斜坡目前处于基本稳定状态，周边同类斜坡未见发生明显的崩塌；斜坡顶部及破表覆盖薄层的残坡积物，生长杂草，但坡面也可见碎石掉落现象，斜坡上部岩层亦发现较多的细小裂隙，总体来说该崩塌现状发育程度中等。该崩塌主要威胁对象为下方工业场地进场道路及部分建构筑物，危害程度中等，现状评估其地质灾害危险性中等。

照片 4.2-9 崩塌 B09（镜向 100°）——姬顺小屋后崩塌

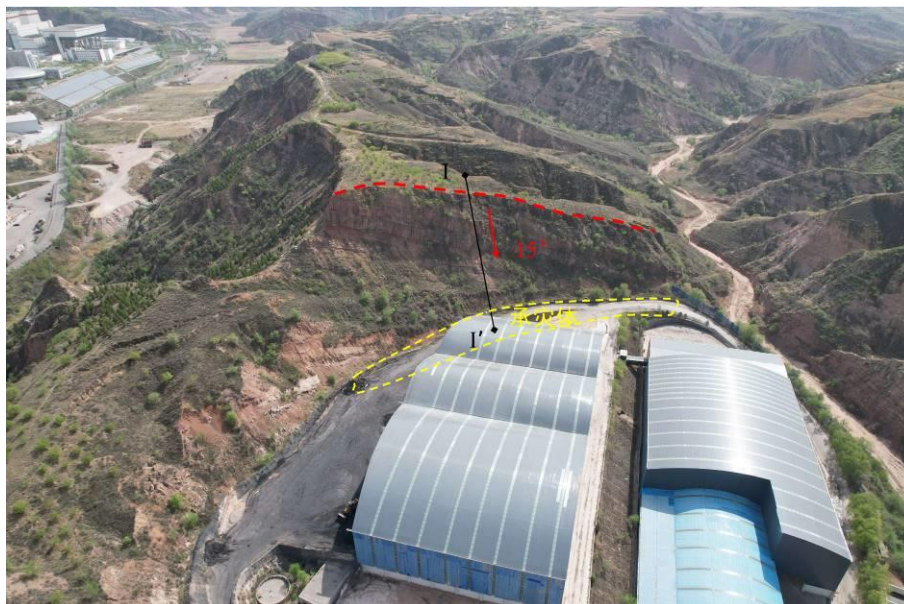
m，最大落差 21 m，最大水平位移约 8 m，崩塌源宽度约 200 m，崩塌源整体厚度约 2 m，崩塌源面积约 1600 m<sup>2</sup>，崩塌源体积约 3200 m<sup>3</sup>，规模为小型。斜坡层状结构的横向坡，地层岩性主要为三叠系刘家沟组砂岩、泥岩互层，岩层产状 290°∠15°，与坡向斜交，斜坡顶部披覆厚度 1~2.0 m 的第四系马兰黄土，崩塌控制结构面主要为竖向节理裂隙。

照片 4.2-10 崩塌 B10（镜向 230°）——岐源洗煤厂道路崩塌

岐源洗煤厂道路崩塌为自然斜坡，剖面形态为上部近直立下部倾斜的三角摇瓶型，坡体北侧临空为失稳破坏提供了空间条件；坡面植被覆盖率低，黄土层结构松散，基岩风化程度中等，坡体上部岩体中竖向节理裂隙发育。在降雨和持续风化作用下，易发生上部岩体的坠落式崩塌。

野外调查岐源洗煤厂道路崩塌目前处于基本稳定状态-局部欠稳定状态，斜坡中下部泥岩风化程度较高，导致上部厚层状砂岩在竖向裂隙切割下形成危岩，坡体上部充填杂土并生长灌木杂草，下部坡表可见明显的碎石掉块现象，总体来说该崩塌现状发育程度中等。该崩塌主要威胁对象为岐源洗煤厂工业场地道路，危害程度小，现状评估其地质灾害危险性小。

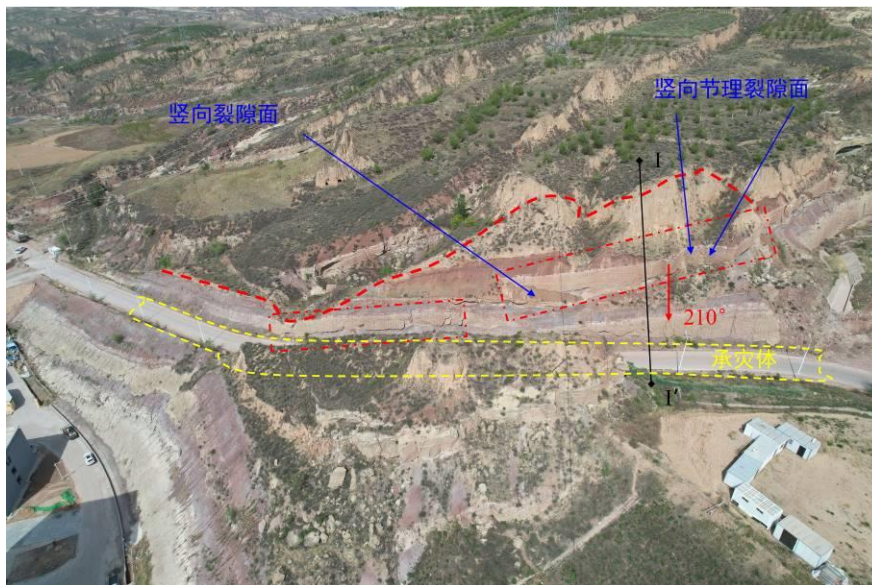
王家焉路边崩塌位于陕西新元洁能有限公司进场东侧环山路斜坡带（照片 4.2-11 及图 4.2-15），地理坐标东经  $111^{\circ}05'42''$ ，北纬  $39^{\circ}11'03''$ 。该崩塌所在斜坡为前期道路建设形成的人工边坡，坡体斜长约 15~30 m，宽约 120 m，斜坡坡度  $40^{\circ}\sim 70^{\circ}$ ，坡向约  $230^{\circ}$ 。坡体物质组成包括上部土质疏松的第四系马兰黄土，中下部可见三叠系刘家沟组厚层状—巨厚层状砂岩夹薄层状泥岩。斜坡中下部因前期人工开挖而近直立，坡面植被覆盖率低，基岩大面积裸露，坡体顶部生长零星灌木及杂草。斜坡顶部第四系黄土披覆于泥岩层之上，受泥岩风化影响，上覆黄土亦发生崩落掉块现象。同时坡体中部的厚层砂岩被竖向节理裂隙分割，形成了多出悬空危岩。

该崩塌所在斜坡坡体中下部为厚层砂岩与薄层泥岩互层，顶部则披覆第四系马兰黄土。受人类工程活动影响，坡面近直立，临空趋势明显。在降雨及长期风化作用下，上覆黄土易发生崩滑，而中下部砂岩因泥岩风化导致局部悬空形成危岩，在节理裂隙分割下易发生坠落式崩塌。

野外调查王家焉路边崩塌坡体平面形态呈转折直线形，断面形态呈近直立稍凸形，坡体整体处于基本稳定-欠稳定状态，危岩主控破裂面直立，坡脚可见

碎石掉块现象，崩塌的发育程度中等。该崩塌主要威胁对象为坡脚道路，危害程度小，现状评估其地质灾害危险性小。

照片 4.2-11 崩塌 B11（镜向 50°）——王家焉路边崩塌

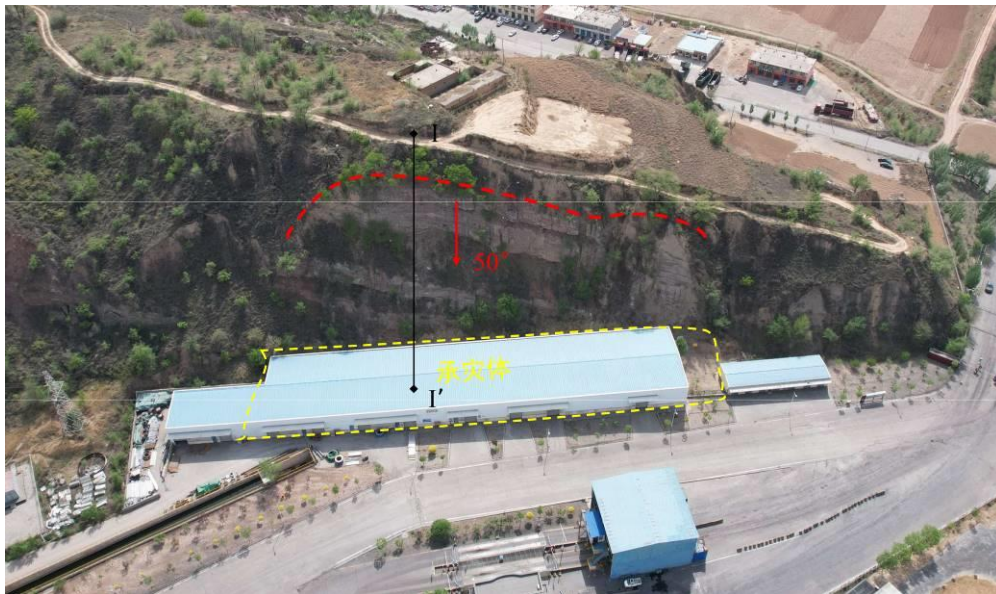
率相对较低，在坡面台阶或缓坡面上零星见到灌木及杂草，周围无地表水系。该崩塌的主崩方向  $50^\circ$ ，崩塌源高程 965 m，最大落差 26 m，最大水平位移约 10 m，崩塌源宽度约 138 m，崩塌源厚度约 0.5 m，崩塌源面积约  $600 \text{ m}^2$ ，崩塌源体积约  $300 \text{ m}^3$ ，规模为小型。斜坡主要由厚层-巨厚层状砂岩夹薄层状泥岩、页岩组成的近水平层状直立岩质斜坡，崩塌的控制结构面主要为砂岩层中竖向节理裂隙面。

照片 4.2-12 崩塌 B12（镜向  $200^\circ$ ）——新元洁能库房后崩塌

新元洁能库房后崩塌为自然斜坡，剖面形态为近直线型，边坡一面临空为岩体失稳破坏提供了空间条件；坡面植被覆盖率差，基岩裸露面积大，砂岩风化程度中等，节理裂隙较发育。在降雨和持续风化作用下，易发生砂岩块体的坠落或倾倒。

野外调查新元洁能库房后岩质崩塌目前处于基本稳定状态，崩塌上方未见较多的新生裂隙，现状发育程度为弱发育。该崩塌主要威胁对象为坡体下方厂房，危害程度中等，故现状评估其地质灾害危险性中等。

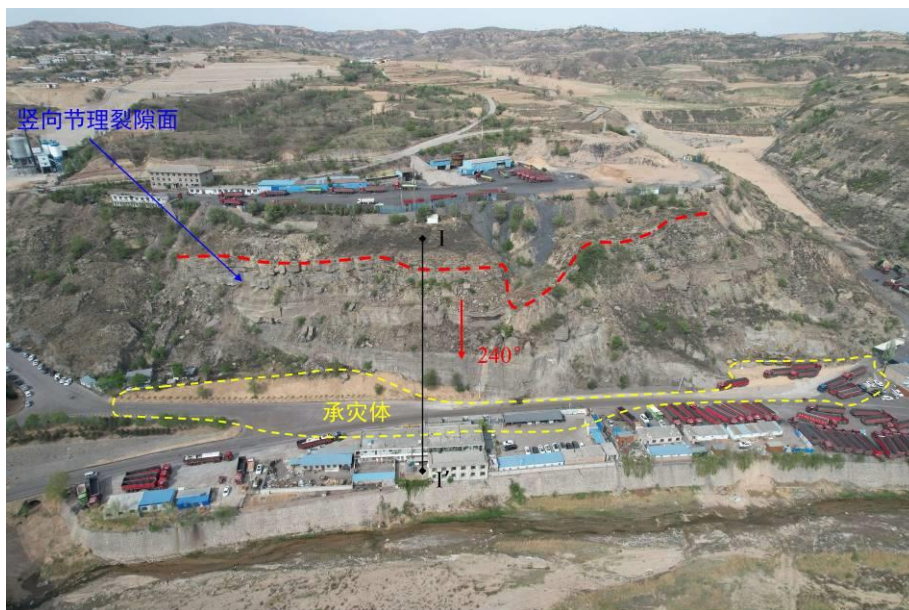
冯家塔煤矿东入口崩塌位于府谷县冯家塔煤矿工业场地西南方向 60 m 处斜坡带（照片 4.2-13 及图 4.2-17），地理坐标东经 111°08'42"，北纬 39°11'43"，所处地貌类型属于河谷阶地与峡谷丘陵区相接地区，微地貌类型为近直立陡坡。坡面植被覆盖率较差，坡体南侧 70 m 为清水川。该崩塌的主崩方向 240°，崩塌源高程 887 m，最大落差 20 m，最大水平位移约 55 m，崩塌源宽度约 100 m，崩塌源厚度约 1.0 m，崩塌源面积约 2000 m<sup>2</sup>，崩塌源体积约 2000 m<sup>3</sup>，规模为小型。斜坡为近水平层结构岩质斜坡，地层岩性主要为二叠系石盒子组粗粒砂岩，中上部中粗粒砂岩夹泥岩，控制结构面主要为节理裂隙面及风化剥蚀界面。崩塌所在斜坡坡脚紧邻清水川东路。

冯家塔煤矿东入口崩塌为人工边坡，受差异风化影响，剖面形态呈阶梯直线型，边坡一面临空为失稳破坏提供了空间条件；坡面植被覆盖率低，夹层泥岩风化较砂岩严重，砂岩内部节理裂隙发育，受节理裂隙切割造成中上部砂岩层出现较多的危岩悬空现象。在降雨和持续风化作用下，易发生上部砂岩块体坠落或倾倒式崩塌。

野外调查冯家塔煤矿东入口崩塌目前处于欠稳定状态，坡脚公路沿途周边同类型崩塌分布较多，同时斜坡危岩体主控破裂面直立，上部充填杂土并生长零星灌木杂草，坡面台阶及坡脚可见较多的碎块石崩落和掉落现象，上部岩体

中新生细小裂隙较多，总体上该崩塌发育程度为强发育。该崩塌威胁对象主要为坡脚的公路及过往行人及车辆，危害程度小，现状评估其地质灾害危险性中等。

照片 4.2-13 崩塌 B13（镜向 35°）——冯家塔煤矿东入口崩塌

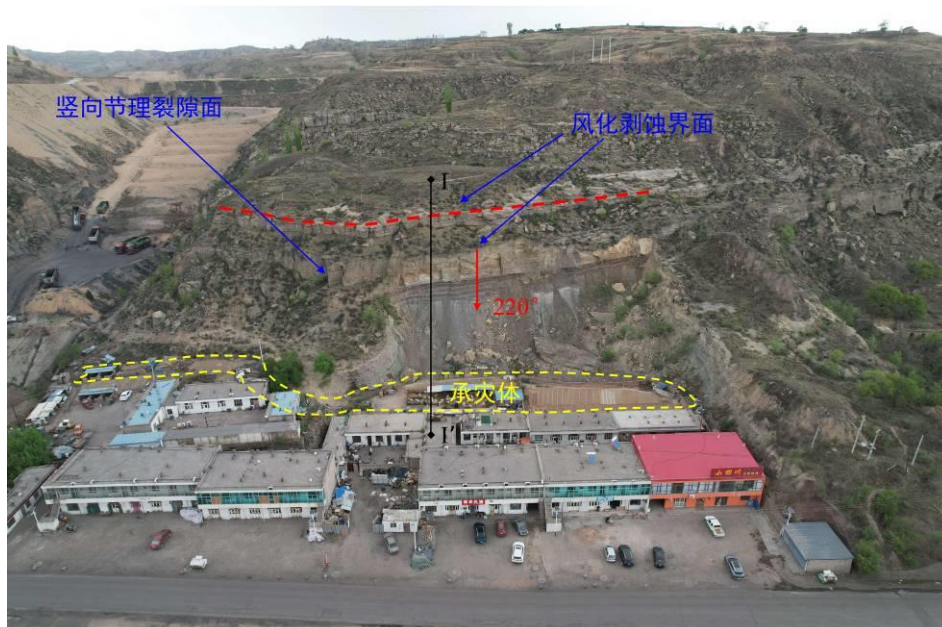
属于河谷阶与峡谷丘陵区相接地区，微地貌类型为近直立陡坡。坡面植被覆盖率较差，坡体西南侧 100 m 为清水川。该崩塌的主崩方向  $220^{\circ}$ ，崩塌源高程 886 m，最大落差 25 m，最大水平位移约 20 m，崩塌源宽度约 150 m，崩塌源厚度约 2 m，崩塌源面积约  $1500 \text{ m}^2$ ，崩塌源体积约  $3000 \text{ m}^3$ ，规模为小型。斜坡为近水平层状岩质斜坡，地层岩性主要为二叠系石盒子组粗粒砂岩，中上部中粗粒砂岩夹泥岩，控制结构面主要为节理裂隙面及风化剥蚀界面。

照片 4.2-14 崩塌 B14（镜向  $30^{\circ}$ ）——寨崖湾杨思虎家屋后崩塌

寨崖湾杨思虎家屋后崩塌所在斜坡一部分为原始斜坡，一部分受开挖形成了人工边坡，人工边坡段剖面形态呈近直立型，边坡一面临空为失稳破坏提供了空间条件；坡面植被覆盖率差，上部砂岩受风化剥蚀界面与节理裂隙面切割，形成了较多的悬空危岩，同时砂岩底部夹层的泥岩层抗风化能力弱，往往因风化程度高而剥蚀掏空。在降雨和持续风化作用下，易发生砂岩块体的坠落和倾倒。

野外调查寨崖湾杨思虎家屋后崩塌目前处于欠稳定-不稳定状态，邻近同类型崩塌发育较多，崩塌所在斜坡砂岩体内节理裂隙发育，破表及坡脚可见明显的碎块石掉落现象，总体来说该崩塌现状发育程度为强发育。崩塌主要威胁对象为坡体下方民房及居民，危害程度中等，故现状评估其地质灾害危险性大。

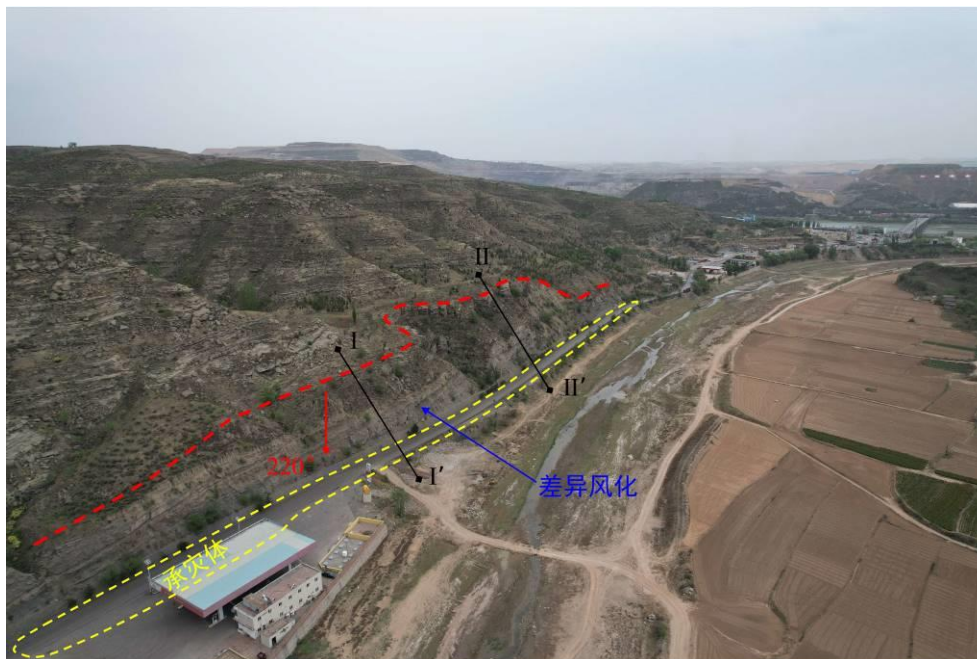
百盛源石化对面路边岩质崩塌位于府谷县百盛源石化加油站东南侧 100 m 处斜坡带（照片 4.2-15 及图 4.2-19~4.2-20），地理坐标东经 111°09'40"，北纬 39°11'03"，所处地貌类型属于河谷阶与峡谷丘陵区相接地区，微地貌类型为近直立陡坡。坡顶植被覆盖率高，但坡体中下部岩体裸露，周围无地表水系。该崩塌的主崩方向 220°，崩塌源高程 864 m，最大落差 45 m，最大水平位移约 32 m，崩塌源宽度约 400 m，崩塌源均厚约 1.5 m，崩塌源面积约 7000 m<sup>2</sup>，崩塌源体积约 10500 m<sup>3</sup>，规模为中型。斜坡为近水平层状结构的岩质斜坡，地层岩性主要为二叠系石盒子组厚层状粗粒砂岩夹薄层泥岩，控制结构面主要为节理裂隙面及风化剥蚀界面。

百盛源石化对面路边岩质崩塌为前期道路建设形成的人工边坡，剖面形态呈近直立陡崖，边坡一面临空为失稳破坏提供了空间条件；坡面植被覆盖率低，基岩表面风化较严重，砂岩中节理裂隙发育。受差异风化影响，坡体中的泥岩层往往被剥蚀掏空形成凹腔，而上部砂岩在节理裂隙切割下构成悬空危岩，在降雨和持续风化作用下，易发生砂岩块体的坠落。

野外调查百盛源石化对面路边岩质崩塌目前处于基本稳定-欠稳定状态，公路沿途同类型崩塌有个别发育，斜坡危岩体主控破裂面多呈竖向直立状态，坡脚及坡面稍缓处可见碎石掉落现象，总体来说该崩塌现状发育程度为强发育。崩塌主要威胁对象为坡脚公路，危害程度小，现状评估其地质灾害危险性中等。

照片 4.2-15 崩塌 B15（镜向 110°）——百盛源石化对面路边崩塌

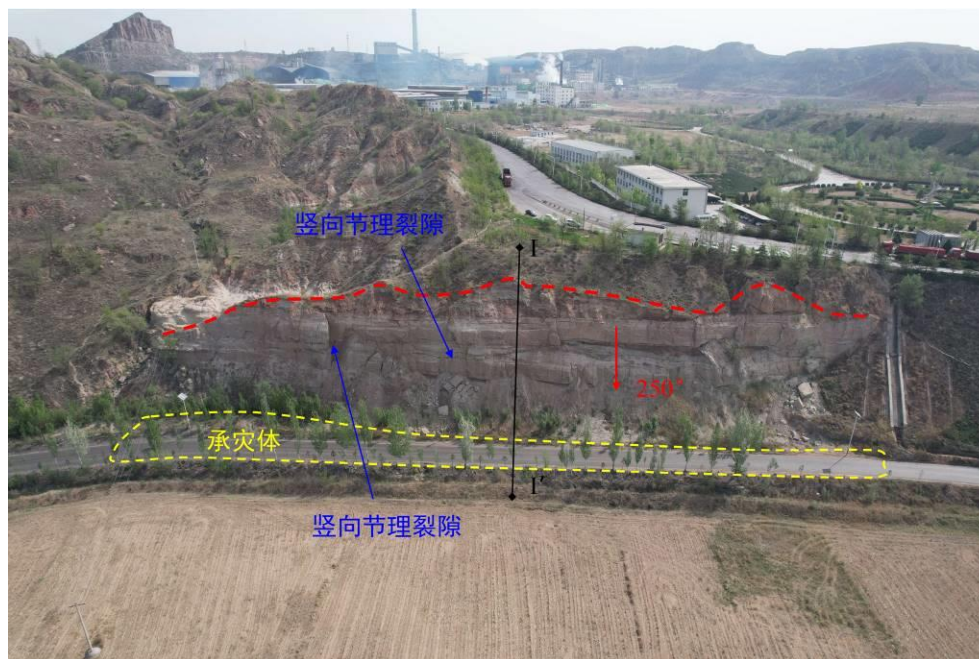
塌源高程 921 m，最大落差约 20 m，最大水平位移约 8 m，崩塌源宽度约 110 m，崩塌源均厚约 1.5 m，崩塌源面积约 800 m<sup>2</sup>，崩塌源体积约 1200 m<sup>3</sup>，规模为小型。斜坡为近水平层状结构岩质斜坡，地层岩性主要为三叠系刘家沟组灰白色砂岩夹泥岩，斜坡顶部披覆少量第四系马兰黄土。崩塌的控制结构面主要为节理裂隙面及风化剥蚀界面。

照片 4.2-16 崩塌 B16（镜向 80°）——府谷镁业集团有限公司门口公路崩塌

型，边坡西面临空，为失稳破坏提供了空间条件；坡面几乎无植被生长，表层基岩风化程度较强烈，节理裂隙发育中等。在降雨和持续风化作用下，易发生坡体上部砂岩的坠落和剥落。

野外调查府谷镁业集团有限公司门口公路崩塌目前处于基本稳定-欠稳定状态，受夹层泥岩与厚层砂岩差异风化影响，上部砂岩形成悬空危岩，危岩体的主控破裂面则多呈竖向直立状，坡脚可见明显的块石及碎石掉落现象，总体来说崩塌现状发育程度中等。该崩塌主要威胁对象为坡脚公路及过往行人与车辆，危害程度小，现状评估其地质灾害危险性小。

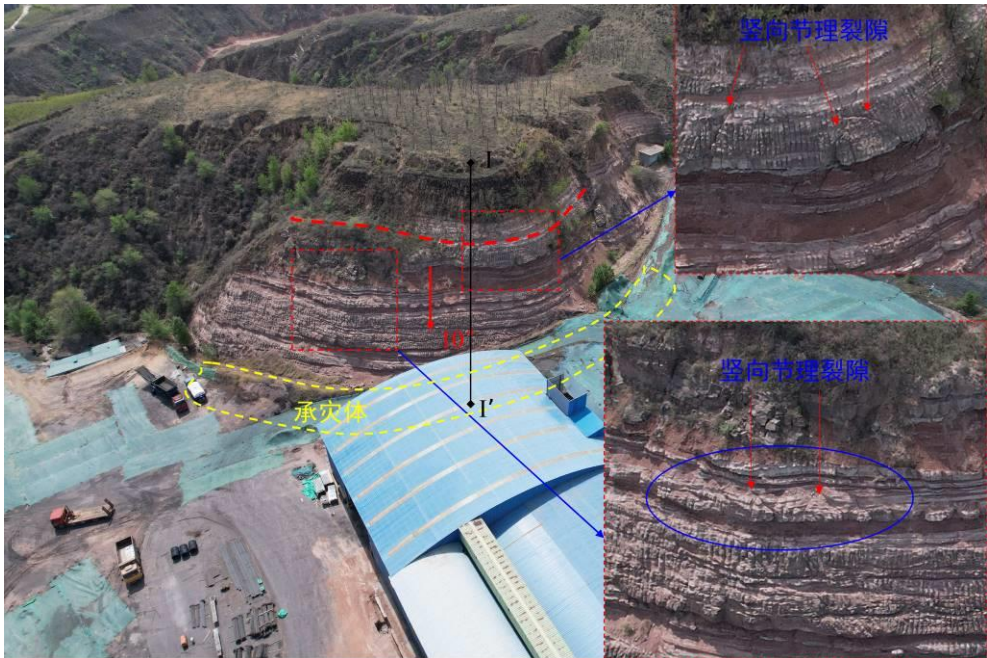
恒基有限公司西南侧厂房崩塌位于府谷县恒基有限公司洗煤厂南侧斜坡带（照片 4.2-17 及图 4.2-22），地理坐标东经  $111^{\circ}05'04''$ ，北纬  $39^{\circ}14'03''$ ，所处地貌类型属于峡谷丘陵区，微地貌类型为断崖陡坡。坡体植被覆盖率低，斜坡东侧距清水川河道约 700 m。该崩塌的主崩方向  $10^{\circ}$ ，崩塌源高程 951 m，最大落差 31 m，最大水平位移约 9 m，崩塌源宽度约 80 m，崩塌源均厚约 0.5 m，崩塌源面积约  $1000 \text{ m}^2$ ，崩塌源体积约  $1000 \text{ m}^3$ ，规模为小型。斜坡为近水平层状结构的岩质斜坡，地层岩性主要为三叠系刘家沟组砂岩夹泥岩，斜坡顶部披覆第四系马兰黄土。崩塌控制结构面主要为竖向节理裂隙面。

恒基有限公司西南侧厂房崩塌属于前期工程建设开挖原始斜坡形成的一处人工边坡，剖面形态为近直立状，边坡北面临空，为失稳破坏提供了空间条件；该崩塌所在斜坡主要由厚层—中厚层状砂岩夹薄层泥岩构成，受差异风化影响，泥岩层因风化剧烈往往被剥蚀掏空，是的上覆砂岩层局部悬空，悬空岩体受竖向节理裂隙切割，往往成为潜在坠落的危岩。在降雨和持续风化作用下，易发生砂岩块石的坠落。

野外调查恒基有限公司西南侧厂房崩塌目前处于基本稳定-局部欠稳定状态，局部危岩体主控破裂面多呈竖向直立状，而且往往形成共轭的 x 形竖向切

割，坡脚可见少量的碎石掉落，总来来说该崩塌现状发育程度中等。该崩塌主要威胁对象为工业厂区建构筑物，危害程度中等，故现状评估其地质灾害危险性中等。

照片 4.2-17 崩塌 B17（镜向 200°）——恒基有限公司西南侧厂房崩塌

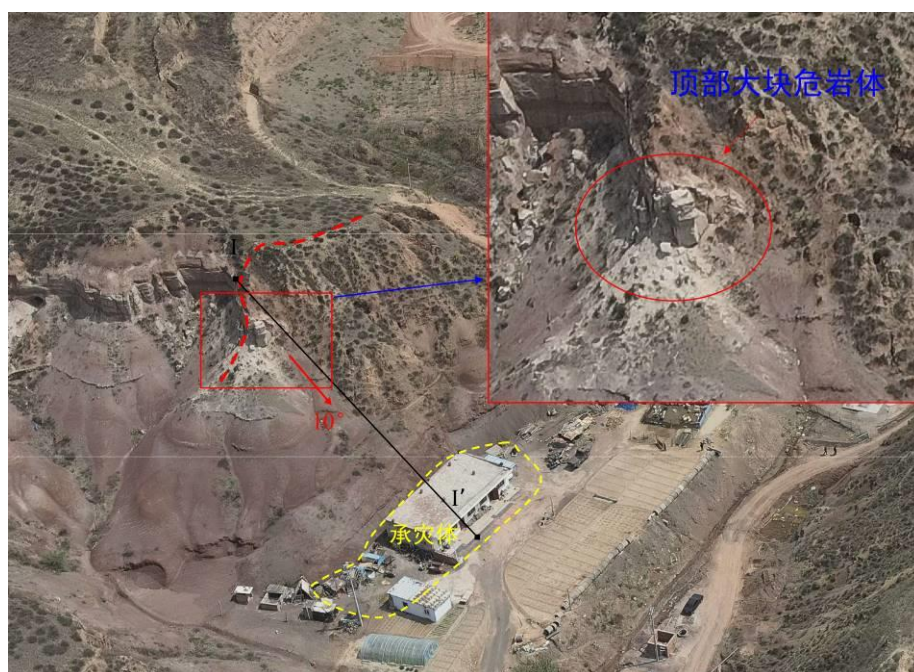
所处地貌类型属于峡谷丘陵区，微地貌类型为上陡下缓的阶梯斜坡。斜坡坡面几乎无植被覆盖，斜坡东侧紧邻庙梁小长沟水库。该崩塌的主崩方向  $185^{\circ}$ ，崩塌源高程 894 m，最大落差 30 m，最大水平位移约 20 m，崩塌源宽度约 5 m，高度约 2.0 m，厚约 1.0 m，崩塌源体积约  $10 \text{ m}^3$ ，规模为小型。斜坡结构为近水平层状结构的岩质斜坡，地层岩性主要为三叠系刘家沟组灰白色砂岩与砖红色泥岩互层，坡顶披覆第四系马兰黄土。崩塌控制结构面主要为竖向节理裂隙面及风化剥蚀界面。

照片 4.2-18 崩塌 B18（镜向  $30^{\circ}$ ）——庙梁小长沟水库坝体西侧崩塌  
高程 (m)

庙梁小长沟水库坝体西侧崩塌所在斜坡属于一处自然斜坡，剖面形态近上部直立、中部高陡、下部缓倾平台接直立的阶梯型，坡体南侧临空，为失稳破坏提供了空间条件；斜坡的中下部皆为薄层的泥岩层，表面风化剧烈，已成为碎裂散体状，而坡体顶部现存一大块已被裂隙分割的危岩体。在降雨和持续风化作用下，易发生坡体上部砂岩块体的倾倒。

野外调查庙梁小长沟水库坝体西侧崩塌目前处于基本稳定-欠稳定状态，坡体上部存在一处危岩，其主控破裂面直立，坡面可见部分碎石掉块现象，综合分析该崩塌现状发育程度中等。该崩塌威胁对象为斜坡下方民房，危害程度小，现状评估其地质灾害危险性小。

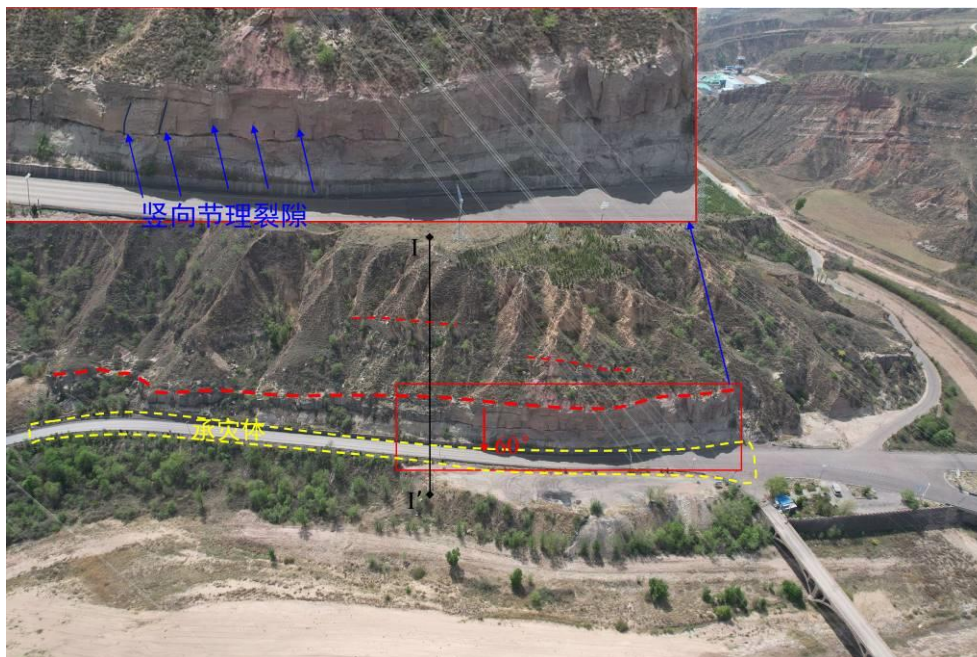
见零星碎石掉块现象，综合分析该崩塌现状发育程度为强发育。该崩塌主要威胁对象为坡脚公路，危害程度小，现状评估其地质灾害危险性中等。

照片 4.2-19 崩塌 B19（镜向 220°）——魏寨清水川大桥西侧公路崩塌

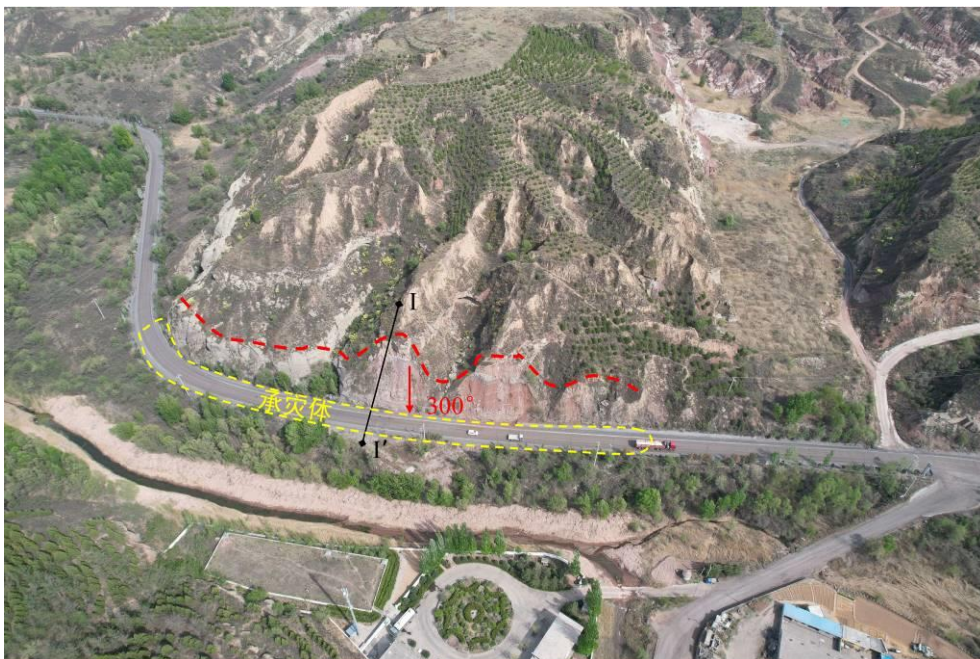
主要威胁对象为坡脚公路，危害程度小，现状评估其地质灾害危险性小。

照片 4.2-21 崩塌 B21（镜向 140°）——铺子坪公路拐弯处崩塌

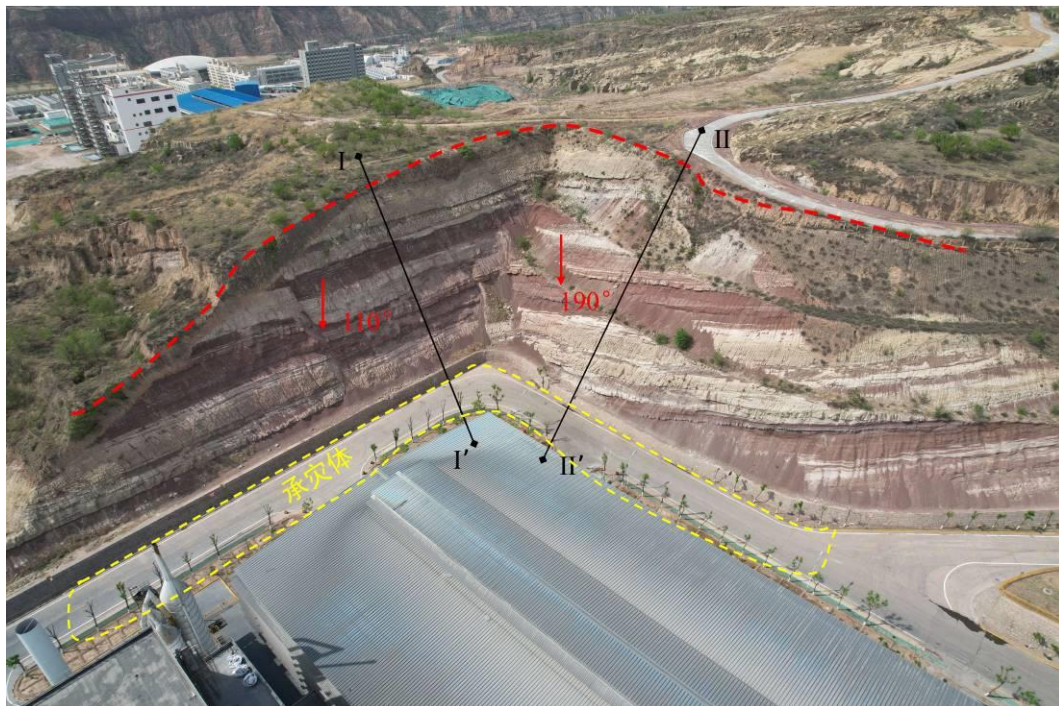
系。由于崩塌所在斜坡平面上呈现折线型，故该崩塌的主崩方向包括  $110^{\circ}$  及  $190^{\circ}$ ，崩塌源高程 1021 m，最大落差 32 m，最大水平位移约 8 m，崩塌源宽度约 300 m，崩塌源均厚约 1.0 m，崩塌源面积约  $2000 \text{ m}^2$ ，崩塌源体积约  $2000 \text{ m}^3$ ，规模为小型。斜坡为层状结构的逆向坡与横向坡，地层岩性主要为二叠系石千峰组紫红色泥岩与砂岩不等厚互层，上部披覆少量第四系马兰黄土。控制结构面主要为岩体风化剥蚀界面和竖向裂隙面。

照片 4.2-22 崩塌 B22（镜向  $330^{\circ}$ ）——新元洁能东南侧场地西北角崩塌

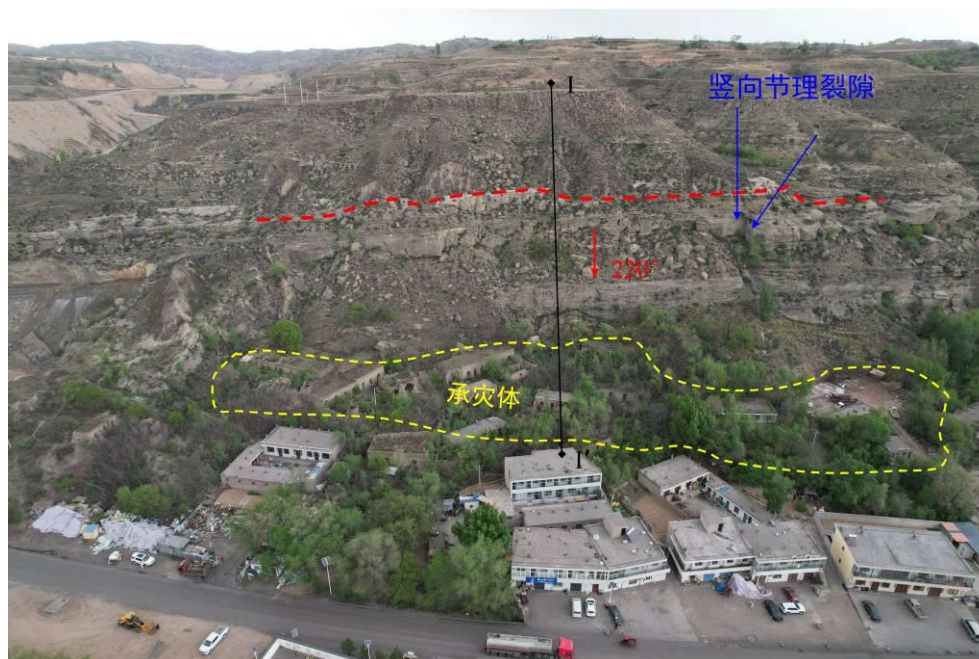
状评估其地质灾害危险性中等。

照片 4.2-23 崩塌 B23（镜向 20°）——杨思虎家东南侧 150 m 处崩塌

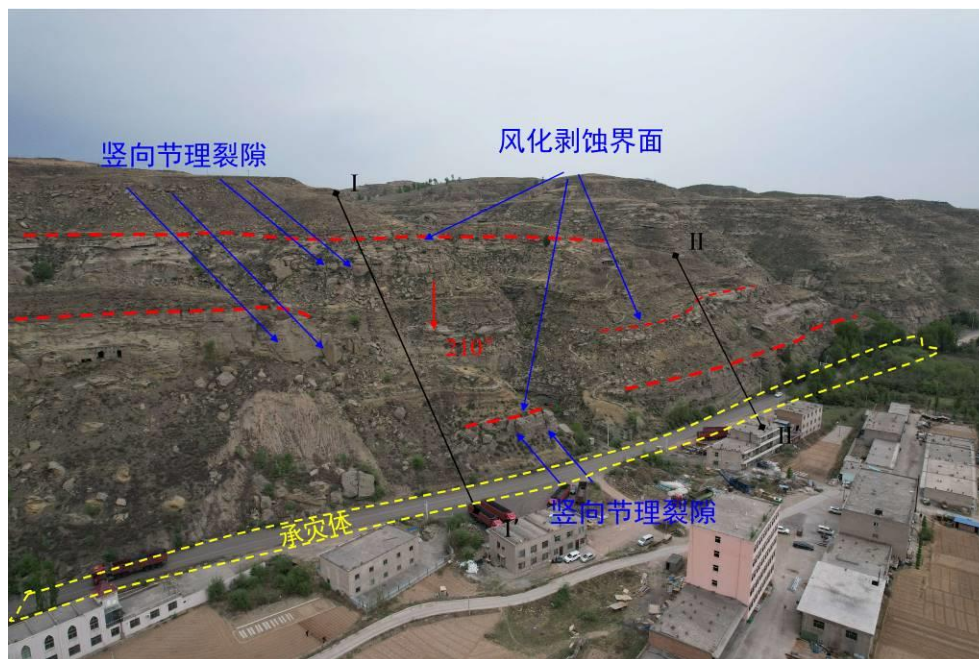
210°，崩塌源高程 869 m，最大落差 67 m，最大水平位移约 20 m，崩塌源宽度约 250 m，崩塌源均厚约 1.0 m，崩塌源面积约 5000 m<sup>2</sup>，崩塌源体积约 5000 m<sup>3</sup>，规模为小型。斜坡为近水平层状结构的岩质斜坡，地层岩性主要为二叠系石千峰组紫红色灰色砂岩夹紫红色泥岩，斜坡表部及顶部披覆第四系残坡积层。崩塌控制结构面主要为节理裂隙面及风化剥蚀界面。

照片 4.2-24 崩塌 B24（镜向 80°）——百盛源石化对面西北侧崩塌

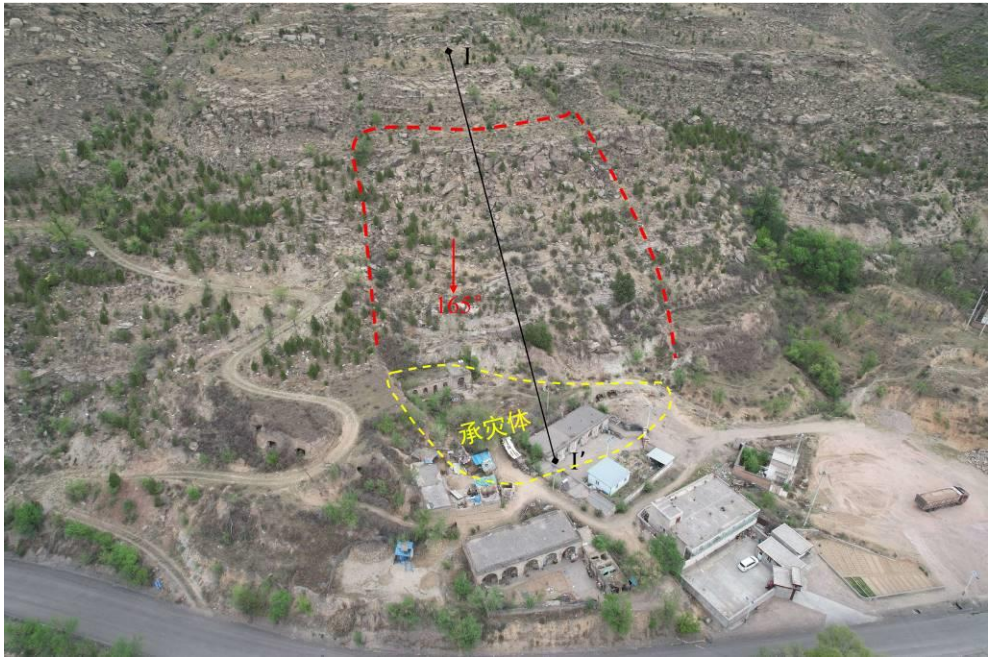
野外调查柏树庄岩质崩塌目前处于欠稳定状态，周边同类型崩塌个别发育，危岩体主控破裂面直立，危岩体上部充填杂土且生长少量灌木杂草，坡面及坡脚可见碎石块体掉落现象，总体分析该崩塌现状发育程度为强发育。该崩塌目前主要威胁对象为坡脚住户及房屋，危害程度小，现状评估其地质灾害危险性中等。

照片 4.2-25 崩塌 B25（镜向 10°）——柏树庄岩质崩塌

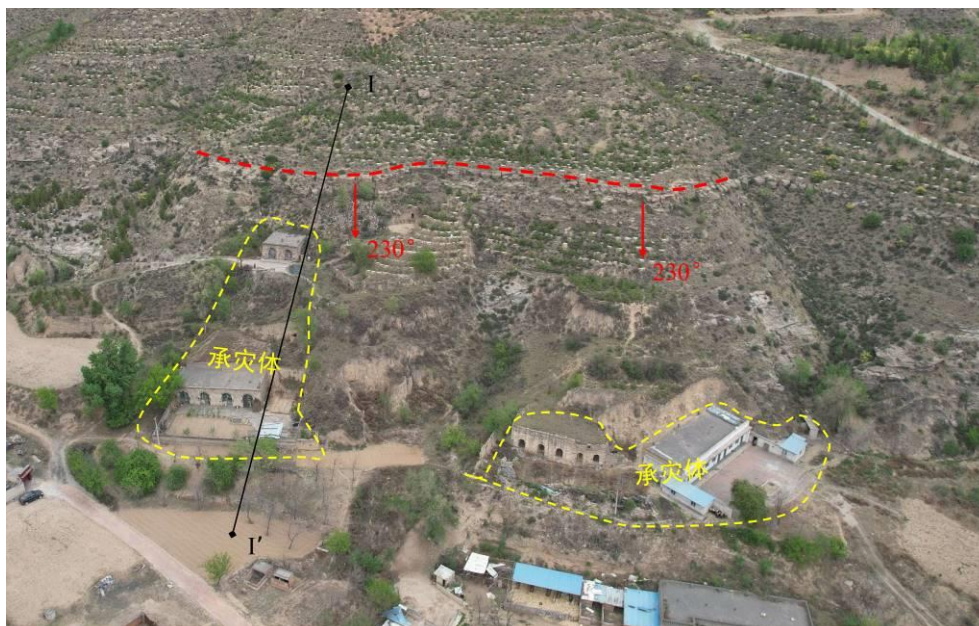
复合斜坡，地层岩性主要为二叠系山西组砂岩、泥岩和页岩互层，斜坡上部覆盖第四系残坡积层，斜坡下部披覆第四系马兰黄土。崩塌控制结构面主要为砂岩层中的节理裂隙面及斜坡上部风化剥蚀界面。

照片 4.2-26 崩塌 B26（镜向 70°）——沙尧则村岩质崩塌 1

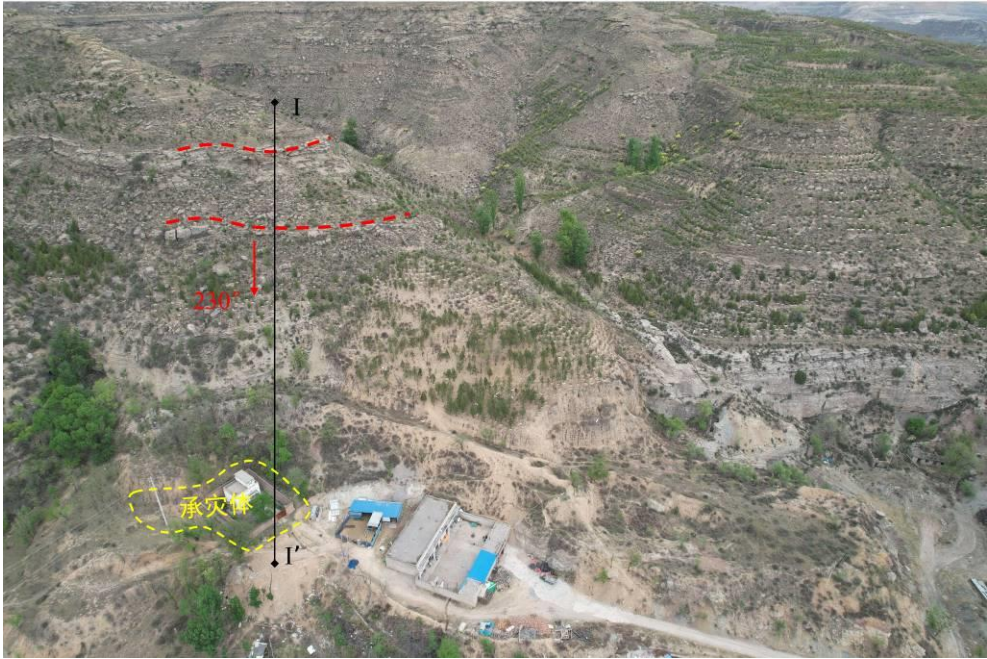
度小，现状评估其地质灾害危险性小。

照片 4.2-27 崩塌 B27（镜向 30°）——沙尧则村岩质崩塌 2

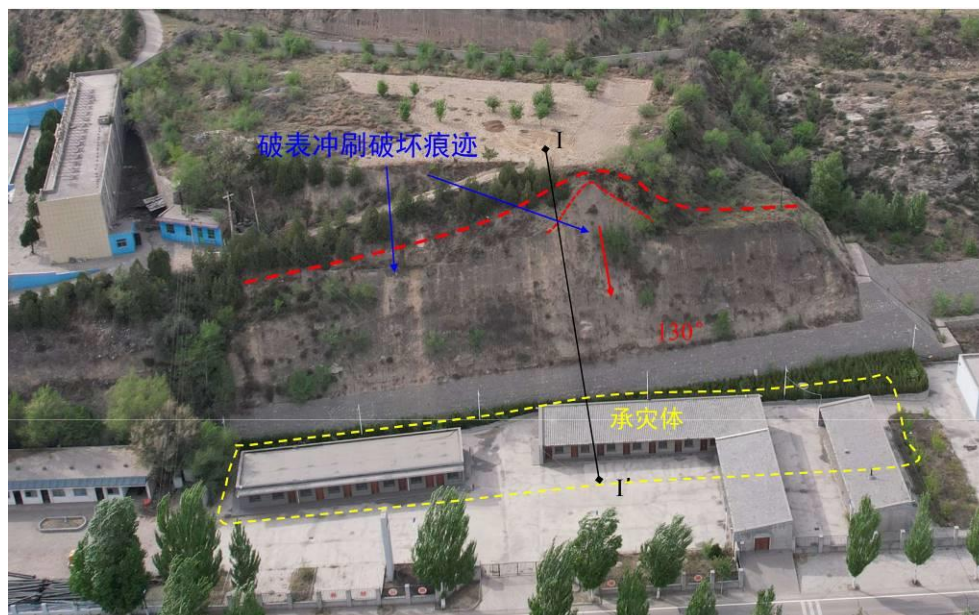
野外调查沙尧则道班房后滑坡隐患坡度较陡，且坡面临空趋势大，坡面局部发育冲刷裂缝，局部可见浅表层滑塌，上部道路及植被未有新的变形迹象，坡体目前处于基本稳定状态，总体来说，该滑坡隐患发育程度为弱发育。该滑坡隐患主要威胁对象为坡脚房屋，危害程度小，现状评估其危险性小。

照片 4.2-29 滑坡隐患 HY01（镜向 310°）——沙尧则道班房后滑坡隐患

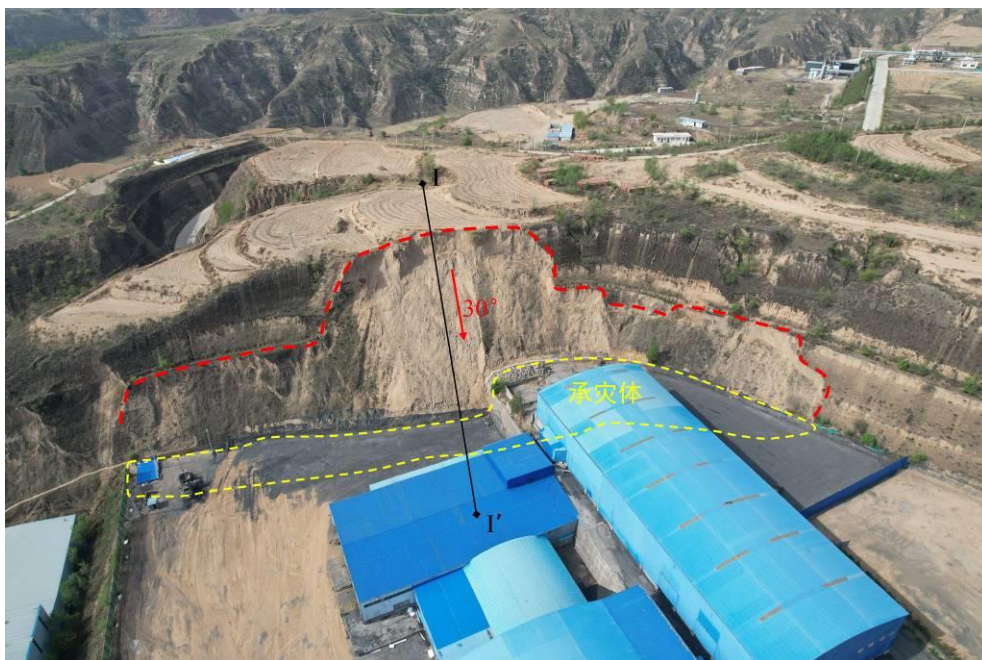
系马兰黄土，未见基岩出露，坡体临空面植被覆盖率低，坡体中部冲蚀作用明显，坡体后缘卸荷裂隙发育，同时可见多处滑坡后壁，中部已发生较大规模表层土体溜滑，坡脚未有支挡。

照片 4.2-30 滑坡 H01（镜向 210°）——宝恒洗选煤厂后滑坡

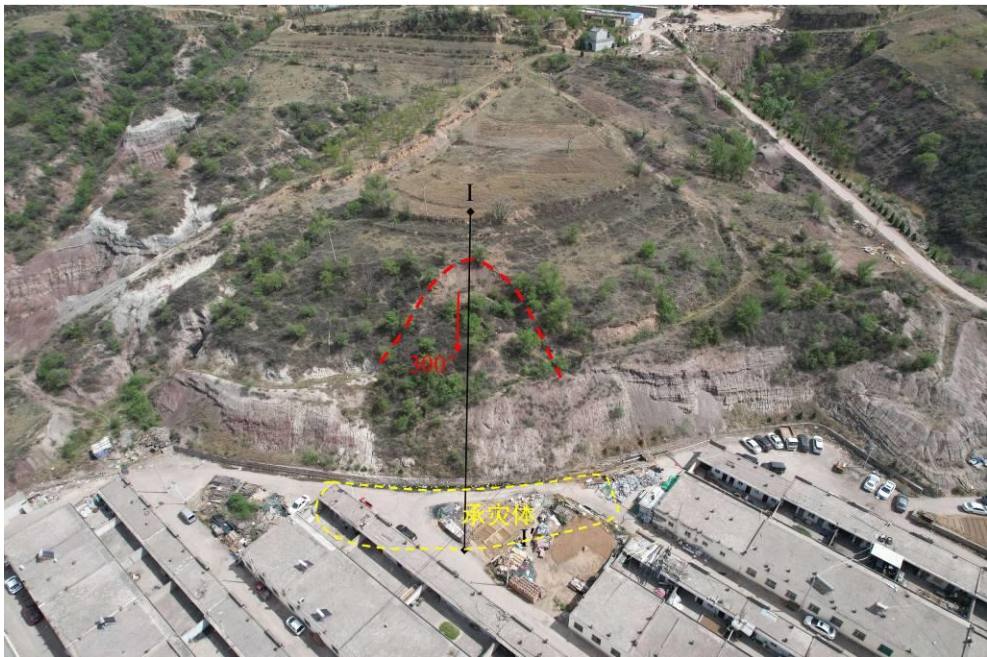
野外该滑坡目前处于基本稳定状态，滑坡剪出口位置较高，无地表径流和继续变形的迹象，岩土体相对较为干燥，滑坡坡面上亦未发现新的裂缝等变形迹象，综合分析该滑坡现状发育程度为弱发育。该滑坡主要威胁对象为滑坡下方居民建筑，危害程度小，现状评估其地质灾害危险性小。

照片 4.2-31 滑坡 H02（镜向 160°）——温家崙加油站对面社区滑坡
