府谷高新技术产业开发区(新区)

区域地质灾害危险性评估报告

编制单位:中国有色金属工业西安勘察设计研究院有限公司

提交日期:二〇二四年六月

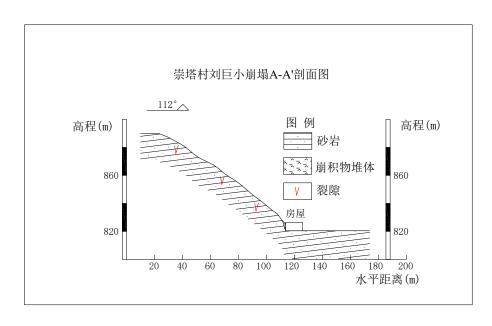
图 4.2-5 B02 崩塌 A-A'剖面示意图

该崩塌所在的斜坡结构类型为逆斜坡,坡体岩性为侏罗系富县组砂泥岩互层,控制结构面主要为节理裂隙面及风化剥蚀界面。

该崩塌前缘修建有**截水沟**,尚未有其他治理工程,处于欠稳定状态,评估区及周边同类崩塌分布较少,有个别发生;危岩体主控破裂面为节理裂隙和风化裂隙;崩塌上方有新生的细小裂隙分布。**发育程度为中等发育。**

该崩塌主要威胁 2 户、3 人、6 间房,受威胁人数<10 人,可能直接经济损失<100万,**危害程度小。**

综上所述,该崩塌现状处于欠稳定状态,发育程度中等,危害程度小,现状评估地质 灾害危险性小。

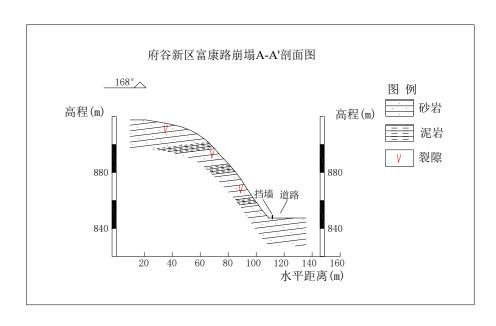
图 4.2-7 B03 崩塌 A-A'剖面示意图

该崩塌尚未有治理工程,处于欠稳定状态,评估区及周边同类崩塌分布较少,有个别发生;危岩体主控破裂面为节理裂隙和风化裂隙,近期有掉块现象;崩塌上方有新生的细小裂隙分布。发育程度为中等发育。

该崩塌主要威胁城市道路、过往车辆和人员,受威胁人数<10人,可能直接经济损失<100万,危害程度小。

综上所述,该崩塌现状处于欠稳定状态,发育程度中等,危害程度小,现状评估地质 灾害危险性小。

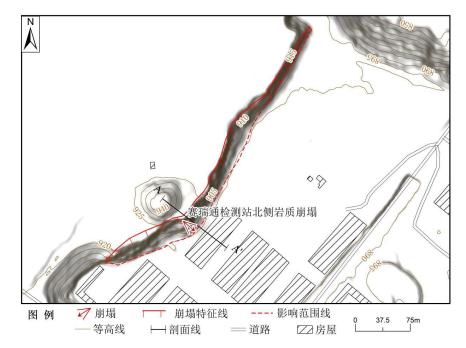
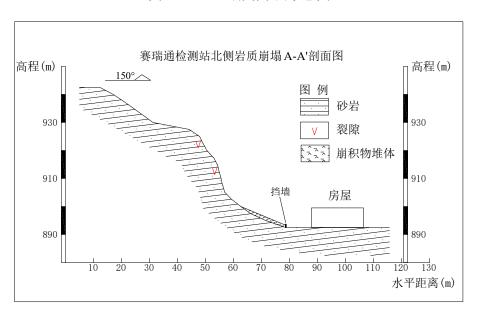
图 4.2-10 B05 崩塌平面示意图

该崩塌为府谷县地质灾害风险大核查点,编号为 FGX1633,长 65 m,高 50 m,宽 300 m,坡度 50°,主崩方向为 150°,崩塌源面积 0.9×10^4 m²,崩塌源厚度约 1 m,崩塌源体积 0.9×10^4 m³,规模为小型,坠落式岩质崩塌。坡体局部已发生崩塌,崩塌堆积体高 4 m,厚度 3 m,宽度 50 m,崩塌堆积体方量约 200 m³。

该崩塌所在的斜坡结构类型为逆斜坡,坡体岩性为侏罗系富县组砂泥岩互层,控制结构面主要为节理裂隙面及风化剥蚀界面。

该崩塌尚未有治理工程,该崩塌处于欠稳定状态,评估区同类崩塌大多已发生;近期

已发生掉块现象; 崩塌上方有新生的细小裂隙分布。发育程度为中等发育。

该崩塌主要威胁赛瑞通检测站及过往车辆和人员,受威胁人数<10人,可能直接经济损失<100万,**危害程度小。**

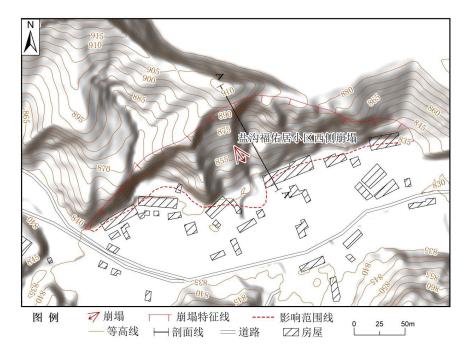
图 4.2-12 B06 崩塌平面示意图

该崩塌体所在斜坡为房屋修建过程中开挖山体坡脚所形成的,在不利稳定的陡坡微地形、砂泥岩互层的不良地层、日温差和年温差较大的干旱气候等条件下,在降雨或振动作用下,易发生局部失稳垮塌。

该崩塌目前已进行了主动防护网+被动防护网+浆砌石支撑柱+排水沟治理工程(照片4.2-15~照片4.2-16),该崩塌处于欠稳定状态,评估区同类崩塌大多已发生;近期已发生掉块现象;崩塌上方有新生的细小裂隙分布。发育程度为中等发育。

该崩塌主要威胁 20 户、53 人、32 间房,受威胁人数≥10 人但<100 人,可能直接经济损失≥100 万但<500 万, **危害程度中等。**

综上所述,该崩塌现状处于欠稳定状态,发育程度中等,危害程度中等,现状评估地 质灾害危险性中等。

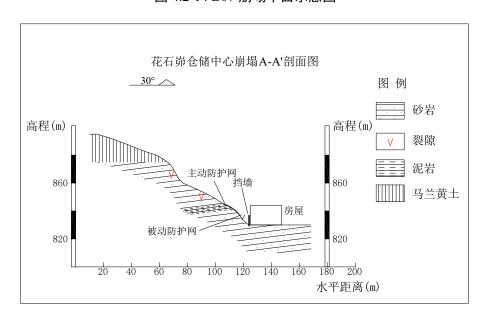
图 4.2-15 B07 崩塌 A-A'剖面示意图

该崩塌目前已进行了被动防护网+混凝土挡墙+排水沟治理工程(照片 4.2-19~照片 4.2-20),该崩塌处于稳定状态,评估区同类崩塌大多已发生;崩塌上方无新生的细小裂隙分布。发育程度为弱发育。

济损失<100万,危害程度中等。

综上所述,该崩塌现状处于欠稳定状态,发育程度弱,危害程度中等,现状评估地质 灾害危险性中等。

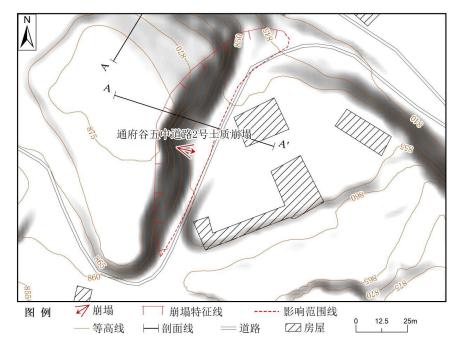
图 4.2-16 B08 崩塌平面示意图

该崩塌为府谷县地质灾害风险大核查点,编号为 FGX1607,长 $20 \, \text{m}$,高 $22 \, \text{m}$,宽 $100 \, \text{m}$,坡度 60° ,主崩方向为 103° ,崩塌源面积 $0.03\times10^4 \, \text{m}^2$,崩塌源厚度约 $3 \, \text{m}$,崩塌源体积 $0.09\times10^4 \, \text{m}^3$,规模为小型,坠落式土质崩塌。坡体局部已发生崩塌,崩塌方量约 $500 \, \text{m}^3$ 。

该崩塌所在的斜坡结构类型为黄土类斜坡,坡体主要为第四系马兰黄土,控制结构面主要为黄土垂直裂隙。

该崩塌目前已进行了浆砌石挡墙+混凝土挡墙(照片 4.2-23~照片 4.2-24),该崩塌处于稳定状态,评估区同类崩塌大多已发生;崩塌上方无新生的细小裂隙分布。**发育程度为弱发育。**

该崩塌主要威胁通村公路、过往车辆和人员,受威胁人数<10人,可能直接经济损失<100万,**危害程度小。**

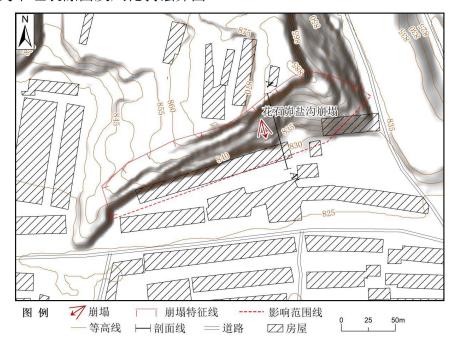
图 4.2-18 B09 崩塌平面示意图

该崩塌为在册地质灾害点,编号为 FG0104, 长 45 m, 高 50 m, 宽 250 m, 坡度 60°, 主崩方向为 169°, 崩塌源面积 1.3×10^4 m², 崩塌源厚度约 1 m, 崩塌源体积 1.3×10^4 m³, 规模为中型,坠落式岩质崩塌。

该崩塌所在的斜坡结构类型为逆斜坡,坡体岩性为三叠系二马营组砂泥岩互层,控制结构面主要为节理裂隙面及风化剥蚀界面。

该崩塌处于稳定状态,无掉块现象;崩塌上方无新生的细小裂隙分布。发育程度为弱发育。

该崩塌主要威胁 7 户、26 人、32 间房,受威胁人数≥10 人但<100 人,可能直接经济损失≥100 万但<500 万, **危害程度中等**。

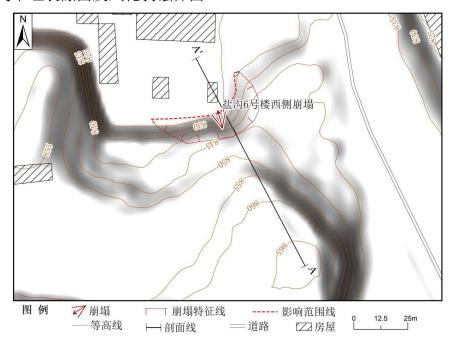
图 4.2-20 B10 崩塌平面示意图

积 0.06×10⁴ m³,规模为小型,坠落式岩质崩塌。坡面存在崩塌迹象。

该崩塌所在的斜坡结构类型为逆斜坡,坡体岩性为三叠系二马营组砂泥岩互层,控制结构面主要为节理裂隙面及风化剥蚀界面。

该崩塌已经进行了浆砌石挡墙+混凝土挡墙治理工程(照片 4.2-31~照片 4.2-32),该崩塌处于稳定状态,但仍有掉块和碎屑剥落现象;崩塌上方有新生的细小裂隙分布。**发育程度为弱发育。**

该崩塌主要威胁 3 户、7 人、4 间房,受威胁人数<10 人,可能直接经济损失<100 万,**危害程度小。**

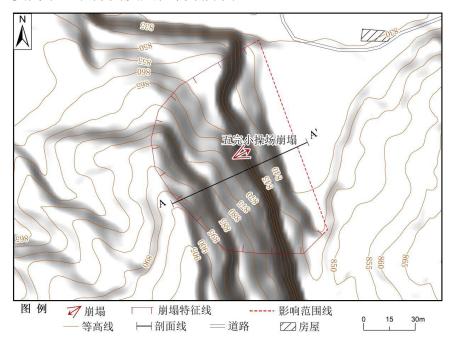
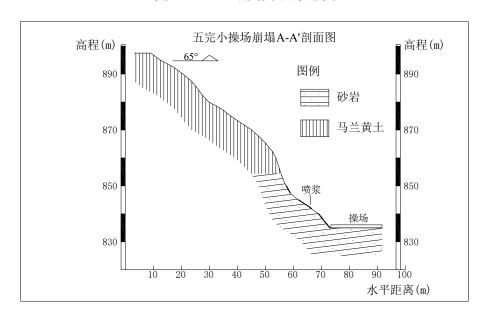
图 4.2-22 B11 崩塌平面示意图

该崩塌为在册地质灾害点,编号为 FG0197,长 65 m,高 60 m,宽 120 m,坡度 65°,主崩方向为 62°,崩塌源面积 0.8×10^4 m²,崩塌源厚度约 1 m,崩塌源体积 0.8×10^4 m³,规模为小型,坠落式岩质崩塌。

该崩塌所在的斜坡结构类型为横向坡,坡体岩性为三叠系下统和尚沟组砂泥岩互层,控制结构面主要为节理裂隙面及风化剥蚀界面。

该崩塌已经进行了浆砌石挡墙+坡面喷锚+被动防护网治理工程(照片 4.2-31~照片 4.2-32),该崩塌处于稳定状态,目前无掉块和碎屑剥落现象;崩塌上方无新生的细小裂隙分布。发育程度为弱发育。

该崩塌主要威胁学校操场及运动学生,受威胁人数<10人,可能直接经济损失<100万,**危害程度小。**

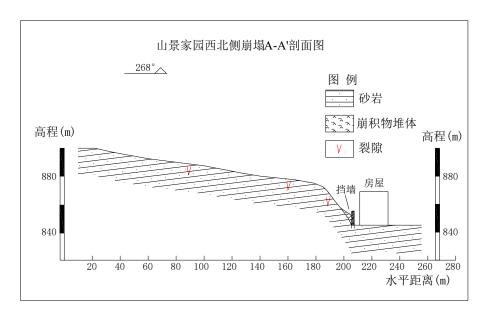
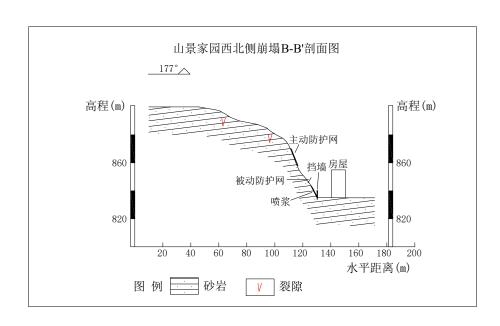
图 4.2-25 B12 崩塌 A-A'剖面示意图

该崩塌所在的斜坡结构类型为逆斜坡,坡体岩性为二叠系孙家沟组砂泥岩互层,控制结构面主要为节理裂隙面及风化剥蚀界面。

该崩塌已经进行了浆砌石挡墙+坡面喷锚+被动防护网+主动防护网治理工程(照片 4.2-39~照片 4.2-40),该崩塌处于稳定状态,目前无掉块和碎屑剥落现象;崩塌上方无新生的细小裂隙分布。**发育程度为弱发育。**

该崩塌主要威胁 7 户、17 人、16 间房,受威胁人数≥10 人但<100 人,可能直接经济损失≥100 万但<500 万, **危害程度中等。**

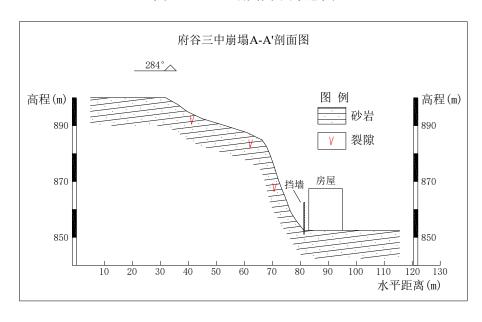
图 4.2-28 B13 崩塌 A-A'剖面示意图

该崩塌所在的斜坡结构类型为逆斜坡,坡体岩性为二叠系孙家沟组砂泥岩互层,控制结构面主要为节理裂隙面及风化剥蚀界面。

该崩塌已经进行了混凝土挡墙+坡面喷锚治理工程(照片 4.2-43~照片 4.2-44),该崩塌处于稳定状态,目前无掉块和碎屑剥落现象;崩塌上方无新生的细小裂隙分布。**发育程度为弱发育。**

该崩塌主要威胁一栋楼房约 90 间房,受威胁人数≥10 人但<100 人,可能直接经济损失≥100 万但<500 万, **危害程度中等。**

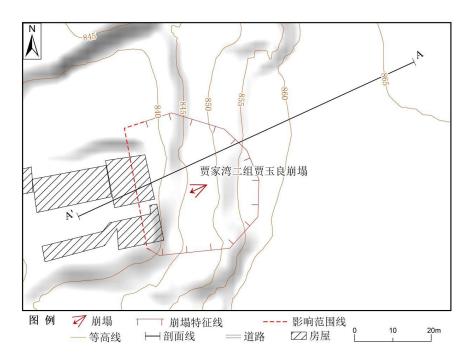
图 4.2-29 B14 崩塌平面示意图

该崩塌已经进行了被动防护网+浆砌石挡墙治理工程(照片 4.2-45~照片 4.2-46),该崩塌处于稳定状态,目前无掉块和碎屑剥落现象;崩塌上方无新生的细小裂隙分布。**发育程度为弱发育。**

该崩塌主要威胁 1 户、2 人、4 间房,受威胁人数<10 人,可能直接经济损失<100 万**, 危害程度小。**

综上所述,该崩塌现状处于稳定状态,发育程度弱,危害程度小,现状评估地质灾害 危险性小。

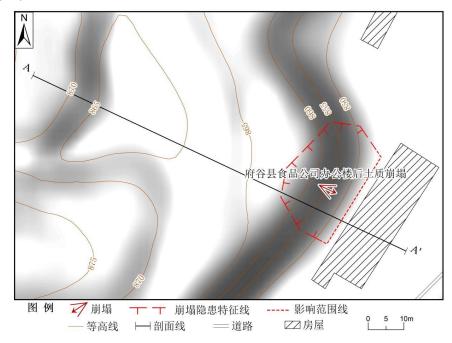
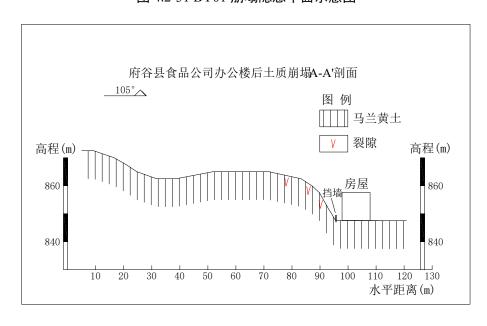
图 4.2-31 BY01 崩塌隐患平面示意图

该崩塌隐患点所在的斜坡结构类型为黄土类斜坡,坡体主要为第四系马兰黄土,控制结构面主要为黄土垂直裂隙。

该崩塌隐患点未进行过治理,该崩塌处于欠稳定状态,评估区同类崩塌分布较少;近期无发生掉块现象;崩塌上方无新生的细小裂隙分布。**发育程度为弱发育。**

该崩塌隐患点主要威胁厂房和人员,受威胁人数<10人,可能直接经济损失<100万, **危害程度小。**

综上所述,该崩塌隐患点现状处于稳定状态,发育程度弱,危害程度小,现状评估地 质灾害危险性小。

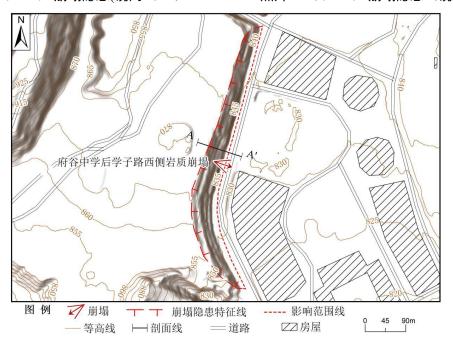
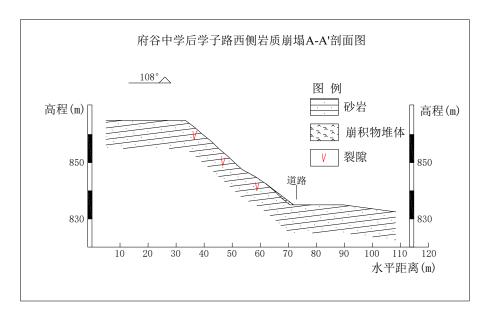
图 4.2-33 BY02 崩塌平面示意图

该崩塌隐患点为府谷县地质灾害风险大核查点,编号为 FGX1449,长 40 m,高 30 m,宽 600 m,坡度 60° ,主崩方向为 108° ,崩塌源面积 $2.7 \times 10^4 \text{ m}^2$,崩塌源厚度约 1 m,崩塌源体积 $2.7 \times 10^4 \text{ m}^3$,规模为中型,坠落式岩质崩塌隐患。

该崩塌隐患点所在的斜坡结构类型为逆斜坡,坡体岩性为侏罗系富县组砂泥岩互层,控制结构面主要为节理裂隙面及风化剥蚀界面。

该崩塌隐患点未进行过治理,该崩塌处于欠稳定状态,评估区同类崩塌分布较少;近期无发生掉块现象;崩塌上方无新生的细小裂隙分布。**发育程度为弱发育。**

该崩塌隐患点主要威胁道路、过往车辆及行人,受威胁人数<10人,可能直接经济损失<100万,**危害程度小。**

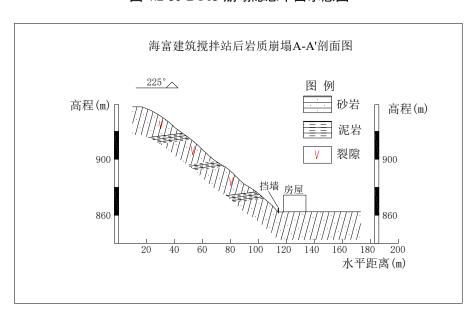
图 4.2-36 BY03 崩塌隐患 A-A'剖面示意图

该崩塌隐患点所在的斜坡结构类型为横向坡,坡体岩性为三叠系二马营组砂泥岩互层,控制结构面主要为节理裂隙面及风化剥蚀界面。

该崩塌隐患点未进行过治理,该崩塌处于欠稳定状态,评估区同类崩塌分布较多;近期有发生掉块现象;崩塌上方有新生的细小裂隙分布。**发育程度为中等发育。**

该崩塌隐患点主要威胁搅拌站,受威胁人数<10人,可能直接经济损失<100万,**危害程度小。**

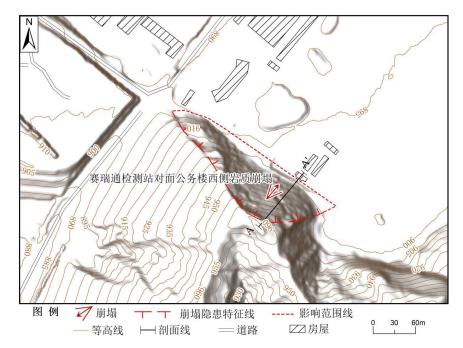
图 4.2-37 BY04 崩塌隐患平面示意图

该崩塌隐患点所在的斜坡结构类型为横向坡,坡体岩性为三叠系二马营组砂泥岩互层,控制结构面主要为节理裂隙面及风化剥蚀界面。

该崩塌隐患点为城区建设过程中开挖山体所形成的,在不利稳定的陡坡微地形、日温 差和年温差较大的干旱气候等条件下,在降雨或振动作用下,易发生局部失稳垮塌。

该崩塌隐患点未进行过治理,该崩塌处于欠稳定状态,评估区同类崩塌分布较多;近期有发生掉块现象;崩塌上方有新生的细小裂隙分布。**发育程度为中等发育。**

该崩塌隐患点主要威厂房,受威胁人数<10人,可能直接经济损失<100万,**危害程度小。**

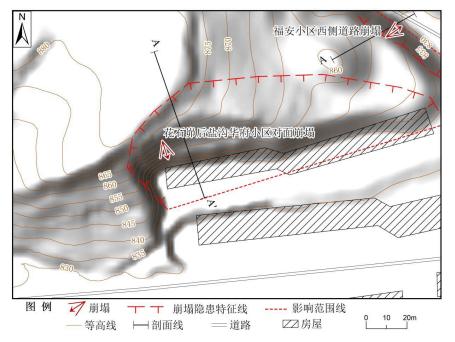
图 4.2-39 BY05 崩塌隐患平面示意图

该崩塌隐患点已进行过混凝土喷锚+坡脚挡墙治理工程,该崩塌处于稳定状态,评估 区同类崩塌分布较多;近期无掉块现象;崩塌上方无新生的细小裂隙分布。**发育程度为弱 发育。**

该崩塌隐患点主要威胁 2 栋楼房,受威胁人数≥10 人但<100 人,可能直接经济损失 ≥100 万但<500 万, **危害程度中等**。

综上所述,该崩塌隐患点现状处于稳定状态,发育程度弱,危害程度中等,现状评估 地质灾害危险性中等。

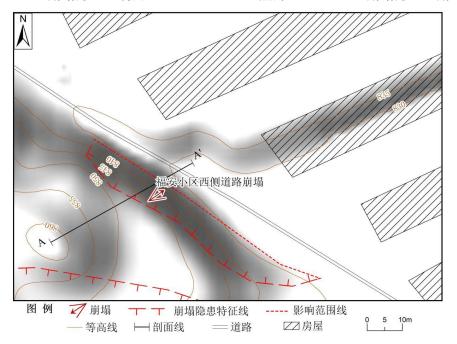
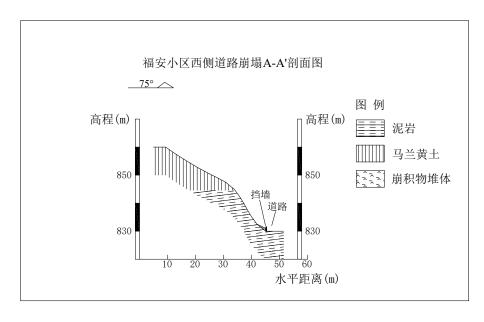
图 4.2-41 BY06 崩塌隐患平面示意图

该崩塌隐患点为府谷县地质灾害风险大核查点,编号为 FGX1618,长 $35 \, m$,高 $30 \, m$,宽 $50 \, m$,坡度 $50 \, °$,主崩方向为 $75 \, °$,崩塌源面积 $0.06 \times 10^4 \, m^2$,崩塌源厚度约 $3 \, m$,崩塌源体积 $0.18 \times 10^4 \, m^3$,规模为小型,坠落式崩塌隐患。

该崩塌隐患点已进行坡脚挡墙治理工程,该崩塌处于稳定状态,评估区同类崩塌分布较多:近期无掉块现象:崩塌上方无新生的细小裂隙分布。发育程度为弱发育。

该崩塌隐患点主要威胁通村道路、过往车辆及行人,受威胁人数<10 人,可能直接经济损失<100 万,**危害程度小。**

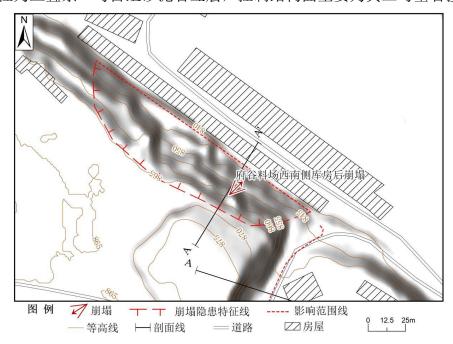
图 4.2-45 BY08 崩塌隐患平面示意图

该崩塌隐患点所在的斜坡结构类型为岩土复合顺斜坡,坡体上部岩性为第四系马兰黄

土,下部岩性为三叠系二马营组砂泥岩互层,控制结构面主要为黄土与基岩接触面。

该崩塌隐患点已进行坡脚挡墙+坡面防护治理工程,该崩塌处于稳定状态,评估区同类崩塌分布较多;崩塌上方无新生的细小裂隙分布。**发育程度为弱发育。**

该崩塌隐患点主要威胁厂房,受威胁人数<10人,可能直接经济损失<100万,**危害程度小。**

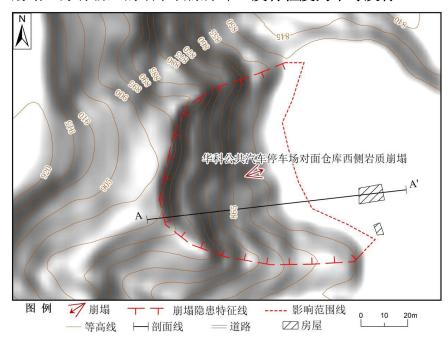
图 4.2-47 BY09 崩塌隐患平面示意图

该崩塌隐患点所在的斜坡结构类型为横向坡,坡体岩性为三叠系下统和尚沟组砂泥岩 互层,控制结构面主要为节理裂隙面及风化剥蚀界面。

该崩塌隐患点无治理工程,该崩塌处于欠稳定状态,评估区同类崩塌分布较多;近期

有掉块现象;崩塌上方有新生的细小裂隙分布。发育程度为中等发育。

该崩塌隐患点主要威胁厂房,受威胁人数<10人,可能直接经济损失<100万,**危害 程度小。**

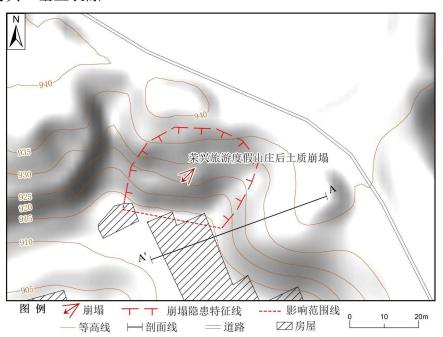
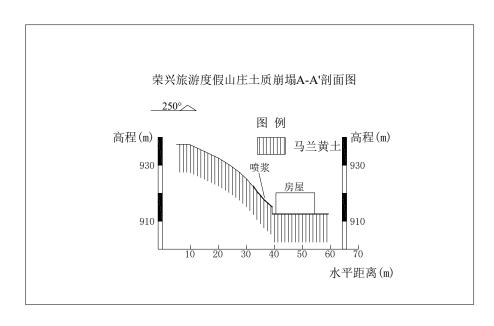
图 4.2-49 BY10 崩塌隐患平面示意图

该崩塌隐患点为府谷县地质灾害风险大核查点,编号为 FGX1645,长 $30 \, m$,高 $25 \, m$,宽 $35 \, m$,坡度 70° ,主崩方向为 224° ,崩塌源面积 $0.08 \times 10^4 \, m^2$,崩塌源厚度约 $3 \, m$,崩塌源体积 $0.24 \times 10^4 \, m^3$,规模为小型,坠落式土质崩塌隐患。

该崩塌隐患点所在的斜坡结构类型为黄土类斜坡,坡体主要为第四系马兰黄土,控制结构面主要为黄土垂直裂隙。

该崩塌隐患点为修建道路过程中开挖山体坡脚所形成的,在不利稳定的陡坡微地形、 日温差和年温差较大的干旱气候等条件下,在降雨或振动作用下,易发生局部失稳垮塌。

该崩塌隐患点目前已进行了混凝土喷锚支护治理工程(照片 4.2-67~照片 4.2-68), 该崩塌处于稳定状态,评估区同类崩塌大多未发生;崩塌上方无新生的细小裂隙分布。**发 育程度为弱发育。**

该崩塌隐患点主要威胁游乐场及游人,受威胁人数<10人,可能直接经济损失<100万,**危害程度小。**

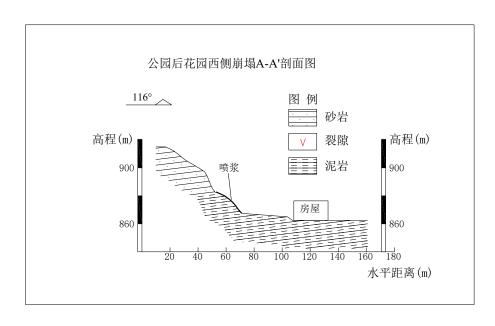
图 4.2-52 BY11 崩塌隐患 A-A'剖面示意图

该崩塌隐患点所在的斜坡结构类型为逆斜坡,坡体岩性为二叠系孙家沟组砂泥岩互层,控制结构面主要为节理裂隙面及风化剥蚀界面。

该崩塌隐患点已经进行了坡面混凝土喷锚治理工程,该崩塌处于稳定状态,目前无掉 块和碎屑剥落现象;崩塌上方无新生的细小裂隙分布。**发育程度为弱发育。**

该崩塌隐患点主要威胁花园及过往行人,受威胁人数<10人,可能直接经济损失<100万,**危害程度小。**

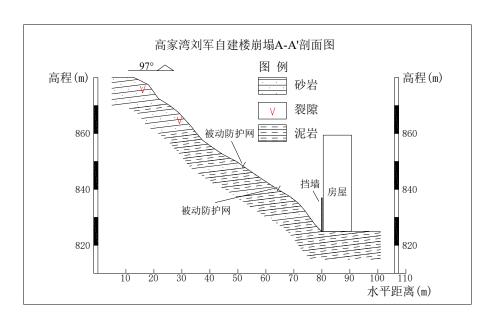
图 4.2-54 BY12 崩塌隐患 A-A'剖面示意图

该崩塌隐患点所在的斜坡结构类型为逆斜坡,坡体岩性为二叠系孙家沟组砂泥岩互层,控制结构面主要为节理裂隙面及风化剥蚀界面。

该崩塌隐患点已经进行了主动防护网+被动防护网治理工程,该崩塌处于稳定状态,目前无掉块和碎屑剥落现象;崩塌上方无新生的细小裂隙分布。**发育程度为弱发育。**

该崩塌隐患点主要威胁楼房 1 栋,受威胁人数≥10 人但<100 人,可能直接经济损失 ≥100 万但<500 万,**危害程度中等**。

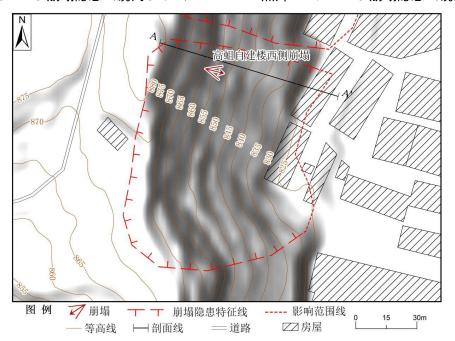
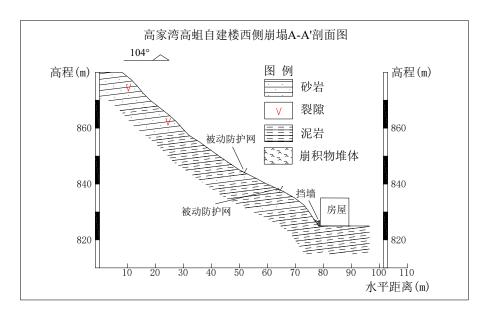
图 4.2-55 BY13 崩塌隐患平面示意图

该崩塌隐患点所在的斜坡结构类型为逆斜坡,坡体岩性为二叠系孙家沟组砂泥岩互层,控制结构面主要为节理裂隙面及风化剥蚀界面。

该崩塌隐患点为房屋建设开挖山体所形成的,在不利稳定的陡坡微地形、砂泥岩互层的不良地层、日温差和年温差较大的干旱气候等条件下,在降雨或振动作用下,易发生局部失稳垮塌。

该崩塌隐患点已经进行了主动防护网+被动防护网治理工程,该崩塌处于稳定状态,目前无掉块和碎屑剥落现象,崩塌上方无新生的细小裂隙分布。**发育程度为弱发育。**

该崩塌隐患点主要威胁 9 户、45 人、27 间房,受威胁人数≥10 人但<100 人,可能直接经济损失≥100 万但<500 万,**危害程度中等。**

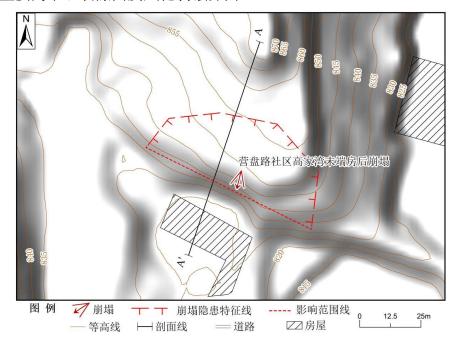
图 4.2-57 BY14 崩塌隐患平面示意图

该崩塌隐患点所在的斜坡结构类型为横向坡,坡体岩性为二叠系孙家沟组砂泥岩互层,

控制结构面主要为节理裂隙面及风化剥蚀界面。

该崩塌隐患点已经进行了混凝土挡墙+被动防护网治理工程,该崩塌处于稳定状态,目前无掉块和碎屑剥落现象;崩塌上方无新生的细小裂隙分布。**发育程度为弱发育。**

该崩塌隐患点主要威胁 28 户、76 人、30 间房,受威胁人数≥10 人但<100 人,可能直接经济损失≥100 万但<500 万,**危害程度中等**。

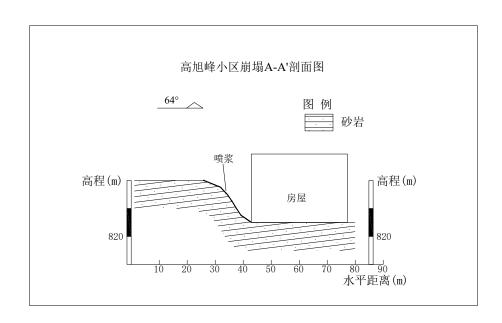
图 4.2-60 BY15 崩塌隐患 A-A'剖面示意图

该崩塌隐患点为府谷县地质灾害风险大核查点,编号为 FGX1658,长 $20 \, m$,高 $15 \, m$,宽 $100 \, m$,坡度 70° ,主崩方向为 30° ,崩塌源面积 $0.3 \times 10^4 \, m^2$,崩塌源厚度约 $2 \, m$,崩塌源体积 $0.6 \times 10^4 \, m^3$,规模为小型,坠落式岩质崩塌隐患。

该崩塌隐患点所在的斜坡结构类型为横向坡,坡体岩性为二叠系孙家沟组砂泥岩互层,控制结构面主要为节理裂隙面及风化剥蚀界面。

该崩塌隐患点已经进行了混凝土挡墙+坡面喷锚防护治理工程,该崩塌处于稳定状态,目前无掉块和碎屑剥落现象;崩塌上方无新生的细小裂隙分布。**发育程度为弱发育。**

该崩塌隐患点主要威胁 14 户、50 人、42 间房,受威胁人数≥10 人但<100 人,可能直接经济损失≥100 万但<500 万,**危害程度中等。**

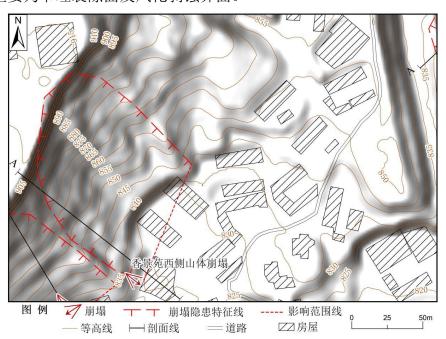
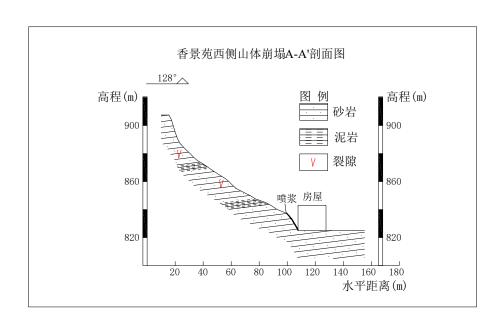
图 4.2-61 BY16 崩塌隐患平面示意图

该崩塌隐患点为府谷县地质灾害风险大核查点,编号为 FGX1805,长 $100 \, m$,高 $85 \, m$,宽 $100 \, m$,坡度 60° ,主崩方向为 128° ,崩塌源面积 $1.0 \times 10^4 \, m^2$,崩塌源厚度约 $2 \, m$,崩塌源体积 $2.0 \times 10^4 \, m^3$,规模为中型,坠落式岩质崩塌隐患。

该崩塌隐患点所在的斜坡结构类型为逆斜坡,坡体岩性为二叠系孙家沟组砂泥岩互层,控制结构面主要为节理裂隙面及风化剥蚀界面。

该崩塌隐患点为房屋建设开挖山体所形成的,在不利稳定的陡坡微地形、砂泥岩互层的不良地层、日温差和年温差较大的干旱气候等条件下,在降雨或振动作用下,易发生局部失稳垮塌。

该崩塌隐患点已经进行了坡面排水+混凝土挡墙治理工程,该崩塌处于欠稳定状态,目前有掉块和碎屑剥落现象,崩塌上方有新生的细小裂隙分布。**发育程度为中等发育。**

该崩塌隐患点主要威胁 39 户、89 人、39 间房,受威胁人数≥10 人但<100 人,可能直接经济损失≥100 万但<500 万,**危害程度中等。**

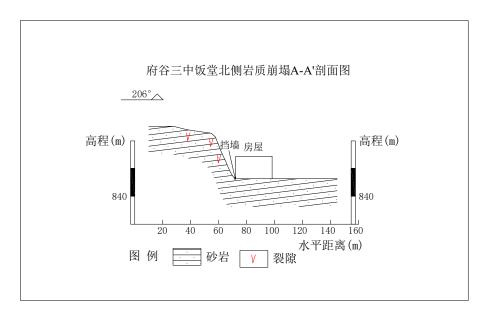
图 4.2-66 BY18 崩塌隐患 A-A'剖面示意图

该崩塌隐患点所在的斜坡结构类型为横向坡,坡体岩性为二叠系孙家沟组砂泥岩互层,控制结构面主要为节理裂隙面及风化剥蚀界面。

该崩塌隐患点为房屋建设开挖山体所形成的,在不利稳定的陡坡微地形、砂泥岩互层的不良地层、日温差和年温差较大的干旱气候等条件下,在降雨或振动作用下,易发生局部失稳垮塌。

该崩塌隐患点已经进行了混凝土挡墙治理工程,该崩塌处于稳定状态,目前无掉块和碎屑剥落现象;崩塌上方无新生的细小裂隙分布。**发育程度为弱发育。**

该崩塌隐患点主要威胁学校食堂,受威胁人数<10人,可能直接经济损失<100万,

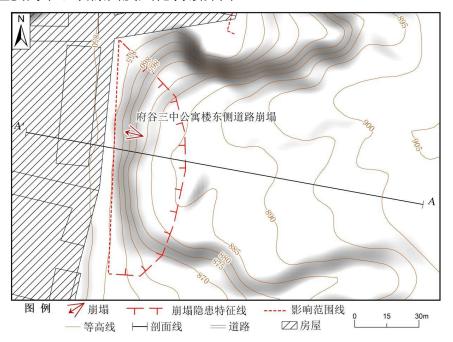
图 4.2-67 BY19 崩塌隐患平面示意图

该崩塌隐患点所在的斜坡结构类型为顺斜坡,坡体岩性为二叠系孙家沟组砂泥岩互层,

控制结构面主要为节理裂隙面及风化剥蚀界面。

该崩塌隐患点已经进行了挡墙+坡面喷锚治理工程,该崩塌处于稳定状态,目前无掉 块和碎屑剥落现象,崩塌上方无新生的细小裂隙分布。**发育程度为弱发育。**

该崩塌隐患点主要威胁道路和过往车辆,受威胁人数<10人,可能直接经济损失<100万,**危害程度小。**

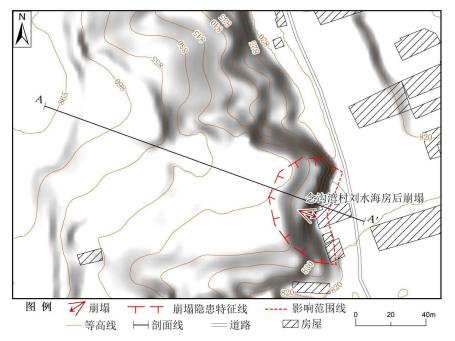
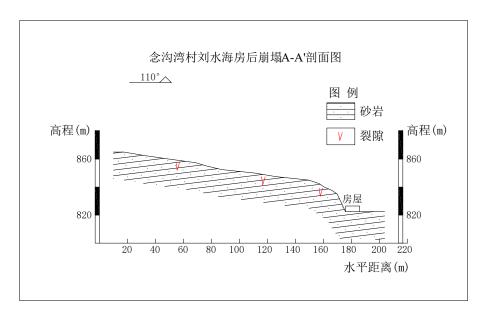
图 4.2-69 BY20 崩塌隐患平面示意图

该崩塌隐患点所在的斜坡结构类型为逆斜坡,坡体岩性为二叠系孙家沟组砂泥岩互层,控制结构面主要为节理裂隙面及风化剥蚀界面。

该崩塌隐患点已经进行了砖砌挡墙治理工程,该崩塌处于稳定状态,目前无掉块和碎屑剥落现象;崩塌上方无新生的细小裂隙分布。**发育程度为弱发育。**

该崩塌隐患点主要威胁 1 户、2 人、4 间房,受威胁人数<10 人,可能直接经济损失<100 万,**危害程度小。**

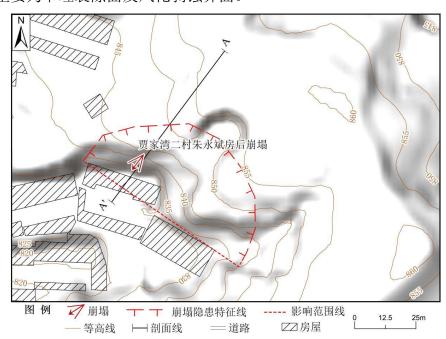
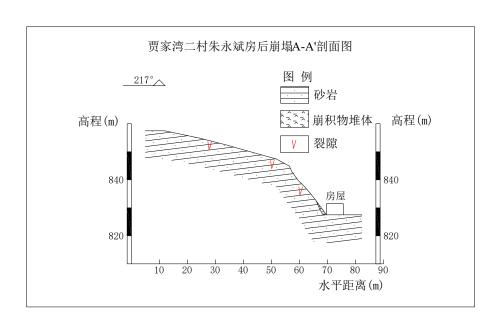
图 4.2-71 BY21 崩塌隐患平面示意图

该崩塌隐患点为府谷县地质灾害风险大核查点,编号为 FGX1799,长 $25 \, \text{m}$,高 $20 \, \text{m}$,宽 $60 \, \text{m}$,坡度 60° ,主崩方向为 217° ,崩塌源面积 $0.2 \times 10^4 \, \text{m}^2$,崩塌源厚度约 $2 \, \text{m}$,崩塌源体积 $0.4 \times 10^4 \, \text{m}^3$,规模为小型,坠落式岩质崩塌隐患。

该崩塌隐患点所在的斜坡结构类型为横向坡,坡体岩性为二叠系孙家沟组砂泥岩互层,控制结构面主要为节理裂隙面及风化剥蚀界面。

该崩塌隐患点为房屋建设开挖山体所形成的,在不利稳定的陡坡微地形、砂泥岩互层的不良地层、日温差和年温差较大的干旱气候等条件下,在降雨或振动作用下,易发生局部失稳垮塌。

该崩塌隐患点已经进行了砖砌挡墙治理工程,该崩塌处于稳定状态,目前无掉块和碎屑剥落现象;崩塌上方无新生的细小裂隙分布。**发育程度为弱发育。**

该崩塌隐患点主要威胁 6 户、13 人、6 间房,受威胁人数≥10 人但<100 人,可能直接经济损失≥100 万但<500 万,**危害程度中等。**

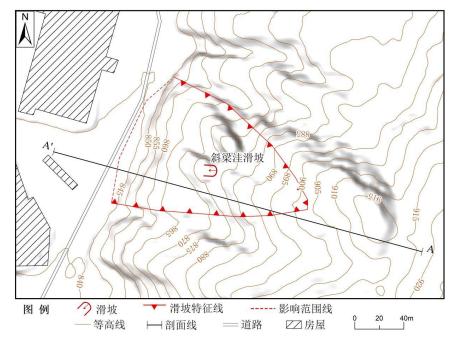
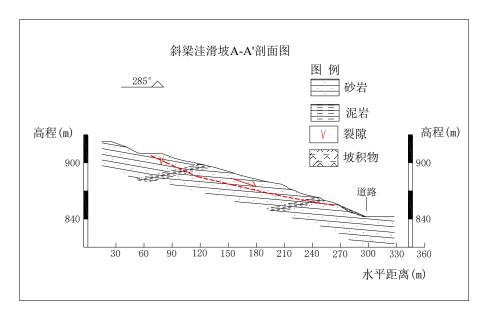
图 4.2-73 H01 滑坡平面示意图

该滑坡为府谷县地质灾害风险大核查点,编号为 FGX1800,长 150 m,高 50 m,宽 80 m,坡度 30°,主滑方向为 285°,滑坡体规模约 7.2×10⁴ m³,规模为小型,牵引式岩质滑坡。

该滑坡所在的斜坡结构类型为顺向坡,坡体岩性为三叠系二马营组砂泥岩互层,控制结构面主要为节理裂隙面及风化剥蚀界面。

该滑坡未进行过治理工程,该滑坡处于欠稳定状态,目前滑坡前缘临空,后缘有断续的小裂缝发育,坡体破碎、坡面有冲刷迹象。**发育程度为中等发育。**

该崩塌主要威胁道路,受威胁人数<10人,可能直接经济损失<100万,危害程度小。

综上所述,该崩塌现状处于欠稳定状态,发育程度中等,危害程度小,现状评估地质 灾害危险性小。

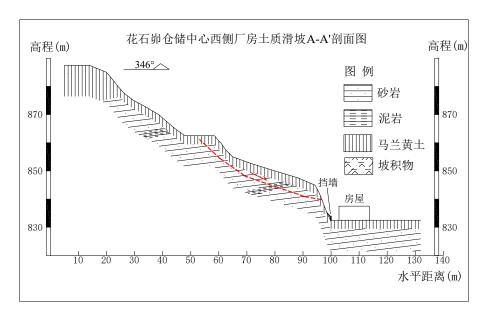
图 4.2-76 HY01 滑坡隐患 A-A'剖面示意图

该滑坡隐患点为房屋厂房建设开挖山体所形成的,在不利稳定的陡坡微地形、黄土-基岩二元结构、日温差和年温差较大的干旱气候等条件下,在降雨或振动作用下,易发生局部失稳。

该滑坡隐患点坡脚进行过挡土墙治理工程,该滑坡处于稳定状态,目前滑坡前缘临空, 后缘未发现有断续的小裂缝发育,坡体有耕种区。**发育程度为弱发育。**

该崩塌隐患点主要威胁厂房,受威胁人数<10人,可能直接经济损失<100万,**危害 程度小。**

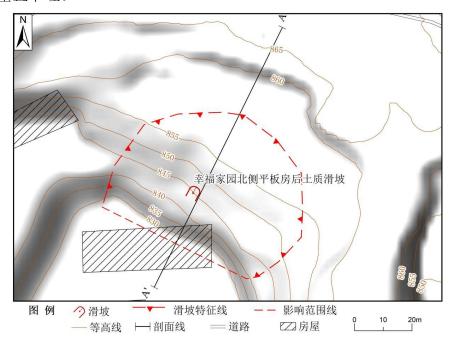
图 4.2-77 HY02 滑坡隐患平面示意图

该滑坡隐患点所在的斜坡结构类型为黄土类斜坡,坡体岩性为马兰黄土,控制结构面

主要为黄土垂直节理。

该滑坡隐患点坡脚进行过挡土墙治理工程,该滑坡处于稳定状态,目前滑坡前缘临空, 后缘未发现有断续的小裂缝发育,坡体有耕种区。**发育程度为弱发育。**

该崩塌隐患点主要威胁 3 户、8 人、7 间房, 受威胁人数<10 人, 可能直接经济损失 <100 万, 危害程度小。

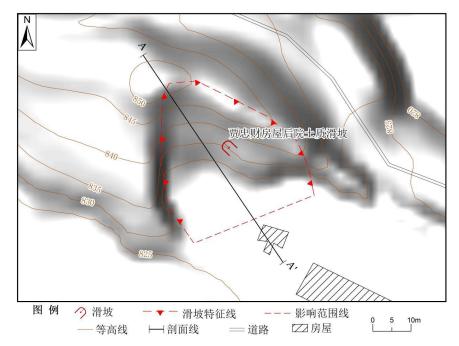
图 4.2-79 HY03 滑坡隐患平面示意图

该滑坡隐患点未进行过治理,该滑坡处于欠稳定状态,目前滑坡前缘临空,后缘未发 现有断续的小裂缝发育。发育程度为弱发育。

该崩塌隐患点主要威胁牲畜棚,受威胁人数<10人,可能直接经济损失<100万,**危害程度小。**

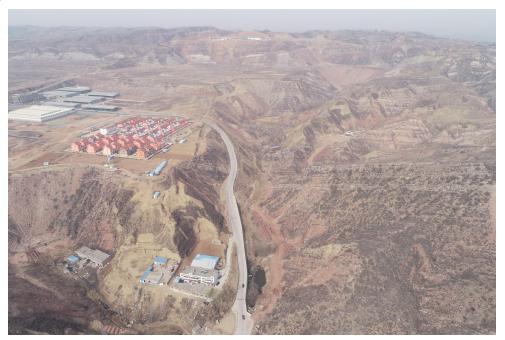
该泥石流位于府谷镇花石峁村盐沟内(图 4.2-9),流域面积 0.8 km²,流域长约 1.5 km, 地势西北高东南低,高程约 832.8m~1019.9m,相对高差约 187m,流域纵坡坡降 124‰。流域平均宽为 0.4 km,平面形态呈椭圆形,支沟不发育。植被覆盖率较低,沟道无大量松散堆积物。

照片 4.2-99 N01 泥石流全貌(镜向 315°)

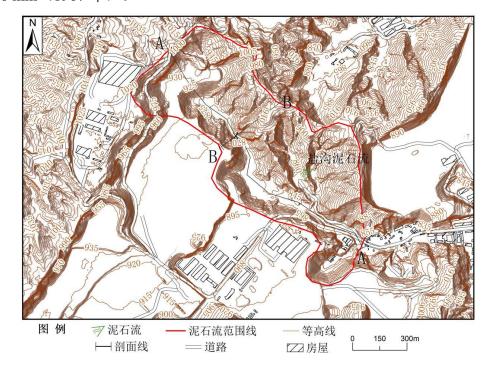
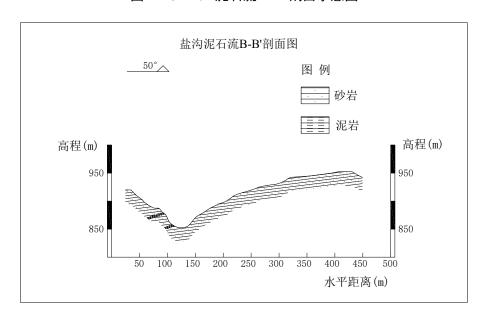
图 4.2-81 N01 泥石流平面示意图

水源条件: 盐沟泥石流隐患的水源主要是来源于大气降水,暴雨形成的地表径流是引发泥石流的主要水源,暴雨是泥石流的主要激发因素。年平均降水量 428.6 mm,年最大降

该泥石流点主要威胁沟口 1400 多人、165 间房,受威胁人数>100 人,可能直接经济 损失>500 万,**危害程度大。**
