府谷高新技术产业开发区（皇甫川产业区）

# 区域地质灾害危险性评估报告

编制单位：中国有色金属工业西安勘察设计研究院有限公司

提交日期：二〇二四年六月

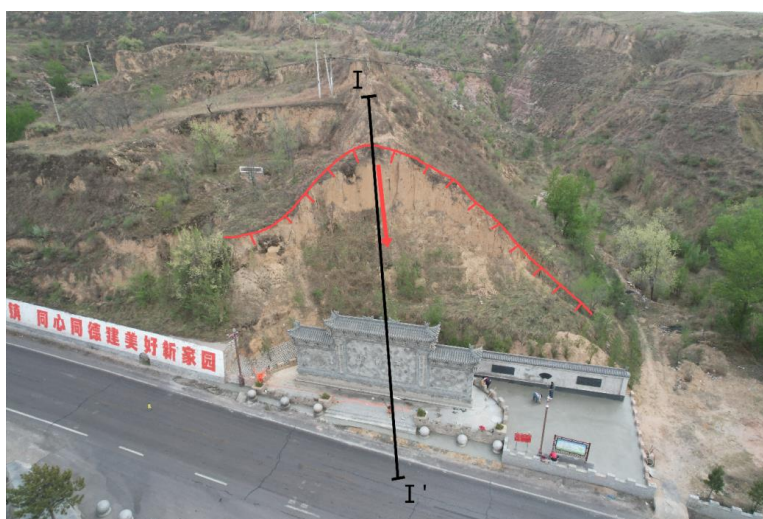
照片 4.2-1 崩塌 1 全貌（镜向  $225^{\circ}$ ）

该崩塌位于评估区西北角皇甫镇标识牌后，地理坐标东经  $111^{\circ}5'10''$ ，北纬  $39^{\circ}17'8''$ 。所处地貌类型属于峡谷丘陵区，微地貌类型为近直立陡坡。坡顶植被覆盖率较高，多为草本植物，周围无明显地表水系，该崩塌的主崩方向  $45^{\circ}$ ，崩塌源高程 920 m，最大落差 25 m，最大水平位移约 10 m，崩塌源宽度约 35 m，崩塌源厚度约 4 m，崩塌源面积约  $875 \text{ m}^2$ ，崩塌源体积约  $0.35 \times 10^4 \text{ m}^3$ ，规模为小型。斜坡结构为土质斜坡，地层岩性主要为第四系上更新统马兰黄土，控制结构面主要为节理裂隙面及风化剥蚀界面（照片 4.2-1、图 4.2-1）。

崩塌处于欠稳定状态，评估区或周边同类崩塌分布较少，有个别发生；危岩体主控破裂面直立呈上宽下窄，上部充填杂土生长灌木杂草，裂面内近期有碎石土流出或掉块现象；崩塌上方有新生的细小裂隙分布，发育程度中等。

该崩塌主要威胁下方 20 m 道路、路过行人车辆及皇甫镇标识牌，受威胁人数 $\leq 10$ 人，可能直接经济损失 $\leq 100$  万，危害程度小。

崩塌 B01 所在黄土斜坡坡度较陡，坡体柱状节理裂隙较发育，发育程度中等。下方承灾体为皇甫镇标识牌，距离崩塌所在斜坡坡脚较近，位于崩塌影响范围内，崩塌所在斜坡坡脚修建简易的拦土墙，但调查判定其仅能起到拦截部分碎石土块的微小作用。根据对斜坡整体稳定性的分析，预测今后崩塌所在斜坡将处于欠稳定状态，特别是在降雨影响下可能再次发生溯源向后的黄土崩塌，但该崩塌正处于已建区，因此预测评估建设工程遭受崩塌的可能性小，危害程度小，危险性小。

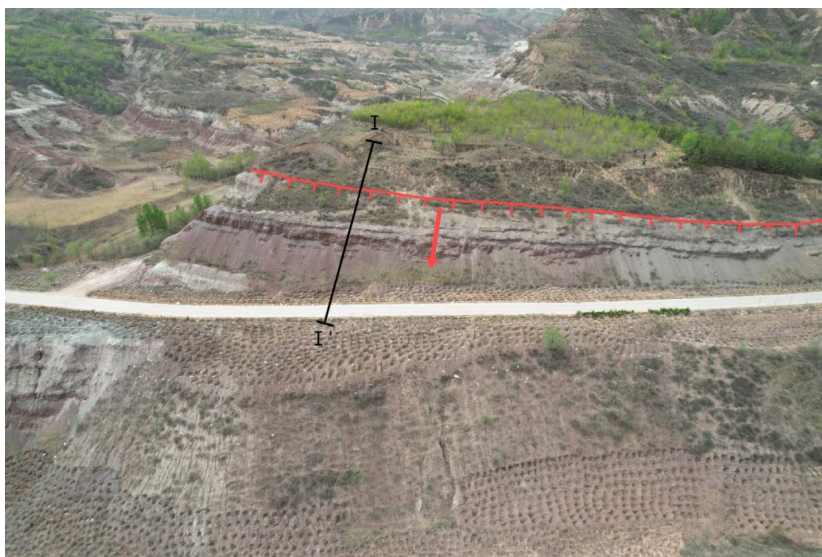
照片 4.2-4 崩塌隐患 BY03 全貌（镜向 225°）

该崩塌隐患位于邻近崩塌隐患 2 所在皇甫川大道西南侧，地理坐标东经  $111^{\circ}9'52''$ ，北纬  $39^{\circ}14'4''$ 。所处地貌类型属于峡谷丘陵区，微地貌类型为陡坡。坡体植被覆盖率低，周围无地表水系，该崩塌隐患的主崩方向  $45^{\circ}$ ，崩塌源高程 890 m，最大落差 30 m，崩塌源宽度约 180 m，崩塌源厚度约 3 m，崩塌源面积约  $5400 \text{ m}^2$ ，崩塌源体积约  $1.62 \times 10^4 \text{ m}^3$ ，规模为中型。斜坡结构为岩质斜坡，地层岩性顶部主要为第四系上更新统马兰黄土，厚度较小，下部主要为二叠系上统上石盒子组砂泥岩，控制结构面主要为节理裂隙面及风化剥蚀界面（照片 4.2-4、图 4.2-4）。

崩塌隐患处于欠稳定状态，评估区或周边同类崩塌分布较少，有个别发生；坡体危岩主控破裂面直立，上部充填杂土生长灌木杂草，坡体近期出现掉块现象，崩塌隐患发育程度中等。

该崩塌隐患主要威胁下方 180 m 道路及过往车辆行人，受威胁人数 $\leq 10$  人，可能直接经济损失 $\leq 100$  万，危害程度小。

崩塌隐患处于欠稳定状态，综上所述，该崩塌隐患现状发育程度中等，危害程度小，现状评估地质灾害危险性小。

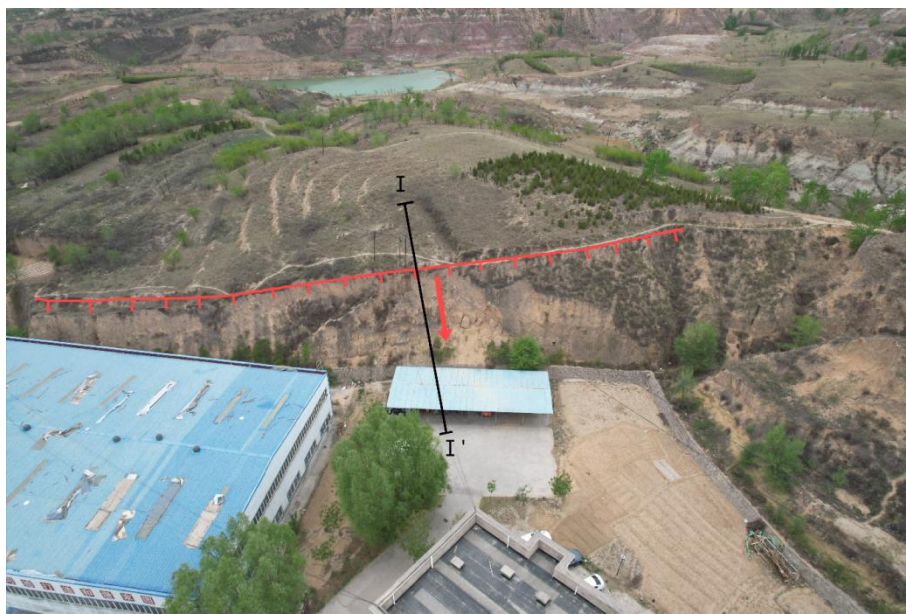
照片 4.2-6 崩塌隐患 BY05 全貌（镜向 320°）

该崩塌隐患位于皇甫产产业开发区管委会家属院西侧，地理坐标东经  $111^{\circ}11'29''$ ，北纬  $39^{\circ}14'13''$ 。所处地貌类型属于峡谷丘陵区，微地貌类型为近直立陡坡。坡体植被覆盖率较低，坡体周围无地表水系，该崩塌隐患的主崩方向  $140^{\circ}$ ，崩塌源高程 910 m，最大落差 20 m，崩塌源宽度约 110 m，崩塌源厚度约 3 m，崩塌源面积约  $2200 \text{ m}^2$ ，崩塌源体积约  $0.66 \times 10^4 \text{ m}^3$ ，规模为小型。斜坡结构为土质斜坡，地层岩性主要为第四系上更新统马兰黄土，厚度较大，控制结构面主要为节理裂隙面（照片 4.2-6、图 4.2-6）。

崩塌隐患处于欠稳定状态，评估区或周边同类崩塌分布较少，有个别发生；危岩体主控破裂面直立，裂面内近期有碎石土流出或掉块现象；崩塌隐患斜坡上方有新生的细小裂隙分布，发育程度中等。

该崩塌隐患主要威胁下方车棚，受威胁人数 $\leq 10$ 人，可能直接经济损失 $\leq 100$ 万，危害程度小。

崩塌隐患处于欠稳定状态，综上所述，该崩塌隐患现状发育程度中等，危害程度小，现状评估地质灾害危险性小。

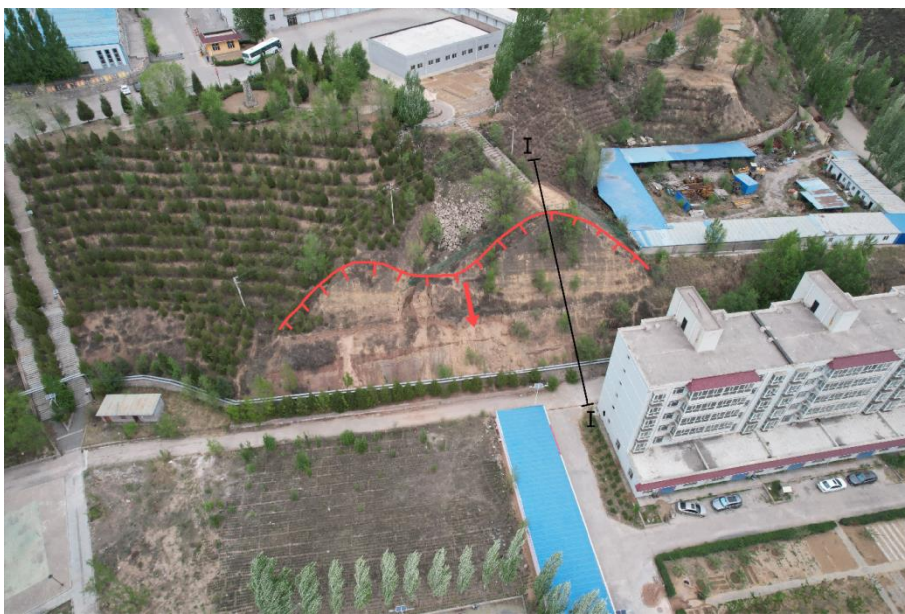
照片 4.2-7 崩塌隐患 BY06 全貌（镜向  $50^{\circ}$ ）

陡坡。坡体植被覆盖率低，周围无地表水系，该崩塌隐患的主崩方向  $230^{\circ}$ ，崩塌源高程 882 m，最大落差约 25 m，崩塌源宽度约 70 m，崩塌源厚度约 3 m，崩塌源面积约  $1750 \text{ m}^2$ ，崩塌源体积约  $0.53 \times 10^4 \text{ m}^3$ ，规模为小型。斜坡结构为土质斜坡，地层岩性上部主要为第四系上更新统马兰黄土，厚度较大，下部主要为二叠系上统上石盒子组砂泥岩，控制结构面主要为节理裂隙面及风化剥蚀界面（照片 4.2-7、图 4.2-7）。

崩塌隐患处于欠稳定状态，评估区或周边同类崩塌分布较少，有个别发生；危岩体主控破裂面近似直立，裂面内近期有碎石土流出或掉块现象；崩塌隐患所在坡体表面有新生的细小裂隙分布，发育程度中等。

该崩塌隐患主要威胁下方 70 m 道路、过往车辆行人及管道，受威胁人数 $\leq 10$  人，可能直接经济损失 $\leq 100$  万，危害程度小。

崩塌隐患处于欠稳定状态，综上所述，该崩塌隐患现状发育程度中等，危害程度小，现状评估地质灾害危险性小。

崩塌隐患 BY06 所在斜坡坡度较陡，坡体内部节理裂隙发育，发育程度中等。下方承灾体为道路及管道，距离崩塌隐患较近，位于崩塌影响范围内。根据现场调查及

坡体变形发展趋势分析，预测该崩塌隐患今后将处于欠稳定状态，易在降雨影响下发生崩塌，但该崩塌隐患处于已建区。因此预测评估建设工程遭受该崩塌隐患的**可能性小，危害程度小，危险性小**。

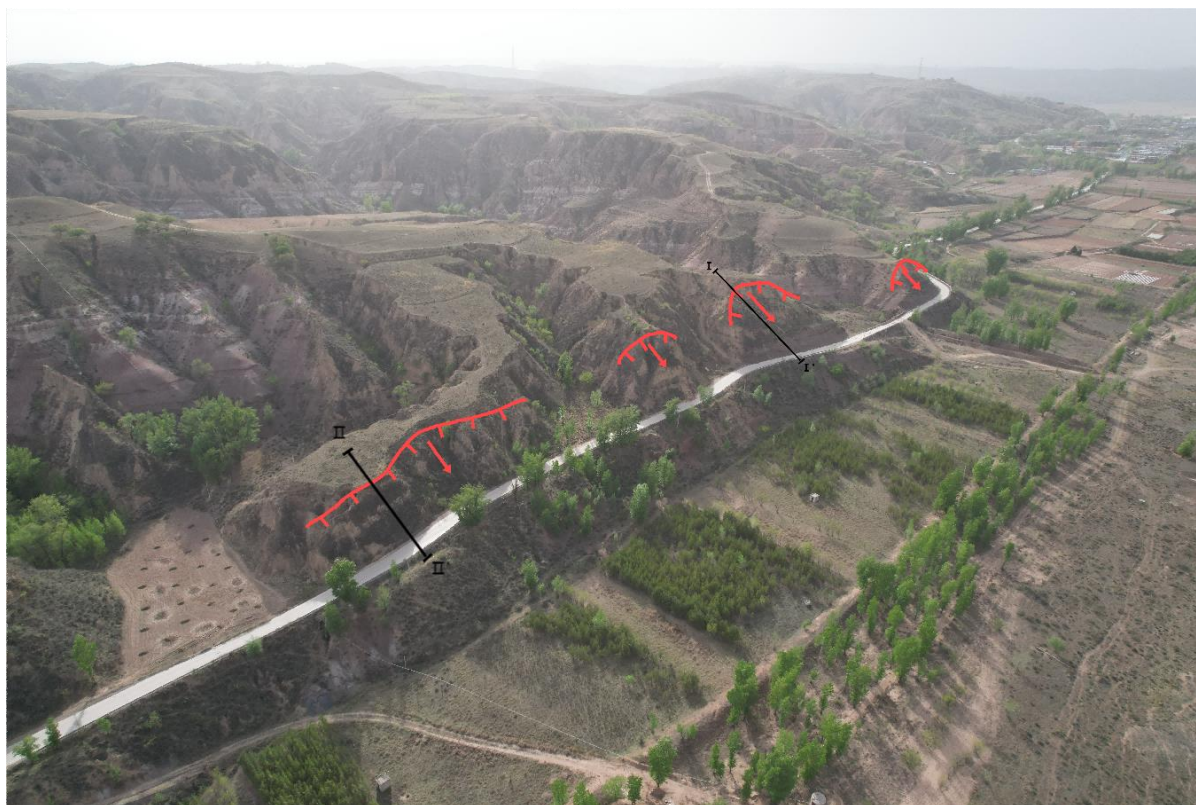
照片 4.2-8 崩塌隐患 BY07 全貌（镜向 300°）

该崩塌隐患位于皇甫川河右岸皇甫川大道西侧斜坡带，地理坐标东经  $111^{\circ}6'9''$ ，北纬  $39^{\circ}16'21''$ 。所处地貌类型属于峡谷丘陵区，微地貌类型为陡坡。坡体植被覆盖率较低，周围无地表水系，该崩塌隐患的主崩方向  $50^{\circ}$ ，崩塌源高程 900 m，最大落差 25 m，该崩塌隐患包括不连续的四段陡坡，崩塌源总宽度约 100m，崩塌源厚度约 3 m，崩塌源面积约  $2500 \text{ m}^2$ ，崩塌源体积约  $0.25 \times 10^4 \text{ m}^3$ ，规模为小型。斜坡结构为岩土复合斜坡，地层岩性上部主要为第四系上更新统马兰黄土，厚度较大，下部主要为二叠系上统孙家沟组砂泥岩，控制结构面主要为节理裂隙面及风化剥蚀界面（照片 4.2-8、图 4.2-8~4.2-9）。

崩塌隐患处于欠稳定状态，评估区或周边同类崩塌分布较少，有个别发生；上部土体危岩主控破裂面直立，下部岩石危岩主控破裂面为风化裂隙，坡体表面出现掉块现象；崩塌隐患所在斜坡坡表有新生的细小裂隙分布，发育程度中等。

该崩塌隐患主要威胁下方 300 m 道路及过往车辆行人，受威胁人数 $\leq 10$  人，可能直接经济损失 $\leq 100$  万，危害程度小。

崩塌隐患处于欠稳定状态，综上所述，该崩塌隐患现状发育程度中等，危害程度小，现状评估地质灾害危险性小。

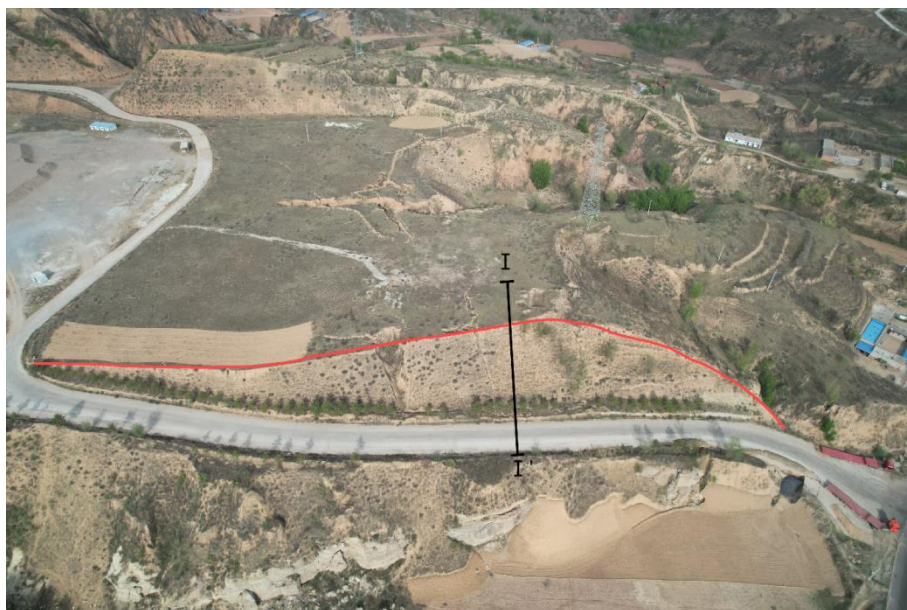
照片 4.2-9 不稳定斜坡 BW01 全貌（镜向 315°）

不稳定斜坡剖面形态呈直线型，坡脚高程 875 m，坡顶高程 902 m，高差最大约 27 m，整体坡度 50°，坡向 260°，斜坡长约 30 m，宽约 250 m。该不稳定斜坡为土质斜坡。斜坡地层岩性主要第四系上更新统马兰黄土，厚度较大，坡脚前缘临空，坡体顶部有裂缝发育（照片 4.2-9、图 4.2-10）。

斜坡前缘临空，临空高差较小，坡体表部有细小冲沟发育，调查期间岩土体较干燥，斜坡坡度为 50°，坡度较大；坡体顶部裂缝发育，坡体表部亦发现局部剥落现象，发育程度中等。

该不稳定斜坡的威胁对象为下方进场道路及过路行人车辆等，受威胁人数≤10 人，可能直接经济损失≤100 万，危害程度小。

综上所述，该不稳定斜坡发育程度中等，危害程度小，现状评估地质灾害危险性小。

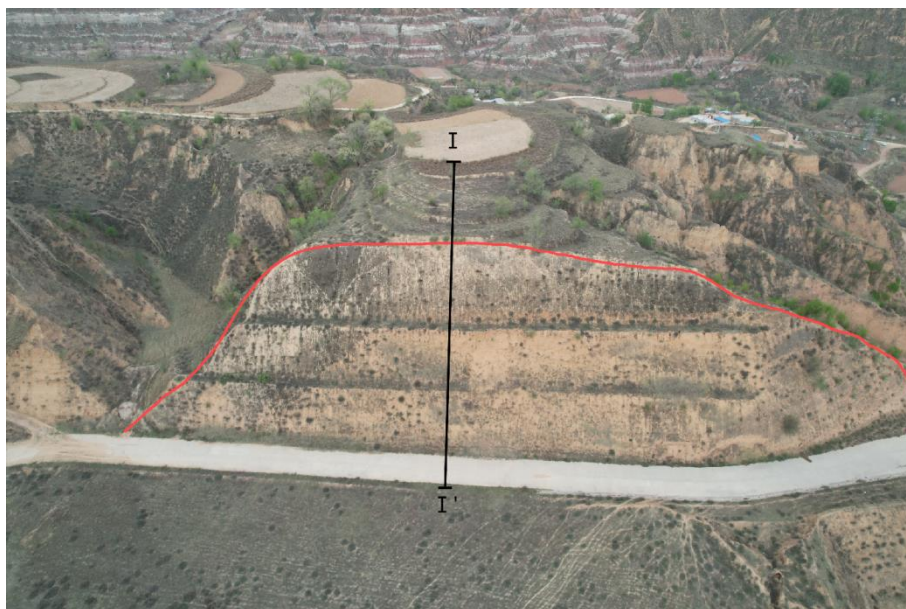
照片 4.2-10 不稳定斜坡 BW02 全貌（镜向 315°）

该不稳定斜坡位于小宽坪西侧场地东侧斜坡，地理坐标东经  $111^{\circ}7'39''$ ，北纬  $39^{\circ}16'7''$ 。斜坡下方为场地及道路。该不稳定斜坡所处地貌类型属于峡谷丘陵区，微地貌类型为陡坡。斜坡坡体植被覆盖率较低，斜坡周围无地表水系，该不稳定斜坡剖面形态由于前期经过削坡呈阶梯型，坡脚高程 915 m，坡顶高程 952 m，高差 37 m，整体坡度约  $50^{\circ}$ ，坡向  $270^{\circ}$ ，斜坡长约 45 m，宽约 130 m。该不稳定斜坡为土质斜坡。斜坡地层岩性主要第四系上更新统马兰黄土，厚度较大，坡脚前缘临空，坡体顶部有裂缝发育（照片 4.2-10、图 4.2-11）。

斜坡前缘临空，临空高差较大，无间断季节性地表径流流经，调查期间土体较干燥，斜坡坡度为  $50^{\circ}$ ，坡度较大；坡体顶部裂缝发育，发育程度中等。

能直接经济损失 $\leq 100$  万，危害程度小。

综上所述，该不稳定斜坡发育程度中等，危害程度小，现状评估地质灾害危险性小。

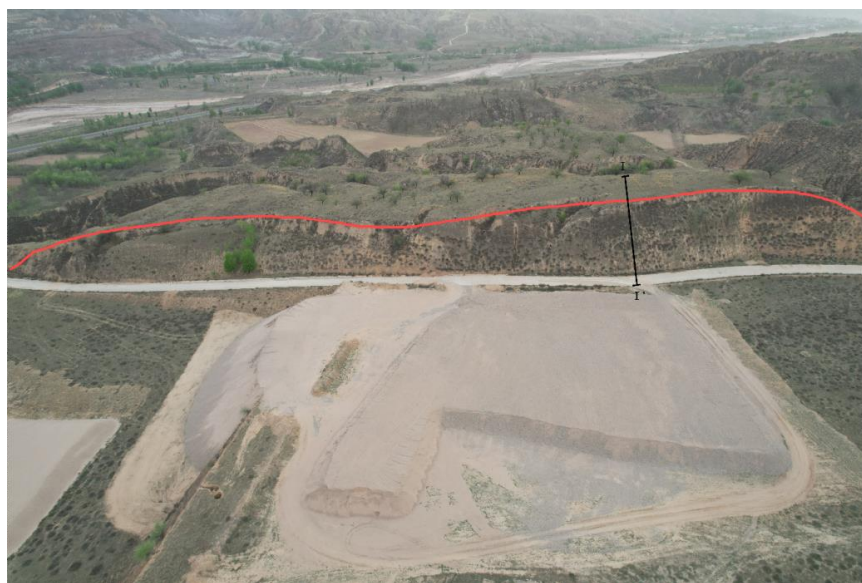
照片 4.2-11 不稳定斜坡 BW03 全貌（镜向 315°）

39°16'6"。斜坡下方为场地及道路。该不稳定斜坡所处地貌类型属于峡谷丘陵区，微地貌类型为陡坡。斜坡坡体植被覆盖率低，斜坡周围无地表水系，该不稳定斜坡剖面形态呈直线型，坡脚高程 915 m，坡顶高程 942 m，高差 27 m，整体坡度约 60°，坡向 90°，斜坡长约 30 m，宽约 350 m。该不稳定斜坡为土质斜坡。斜坡地层岩性主要为第四系上更新统马兰黄土，厚度较大，坡脚前缘临空，坡体顶部有裂缝发育（照片 4.2-11、图 4.2-12）。

斜坡前缘临空，临空高差较大，无间断季节性地表径流流经，调查期间土体较干燥，斜坡坡度为 60°，坡度较大；坡体顶部裂缝发育，发育程度中等。

该不稳定斜坡的威胁对象为下方道路及过路行人车辆等，受威胁人数≤10 人，可能直接经济损失≤100 万，危害程度小。

综上所述，该不稳定斜坡发育程度中等，危害程度小，现状评估地质灾害危险性小。

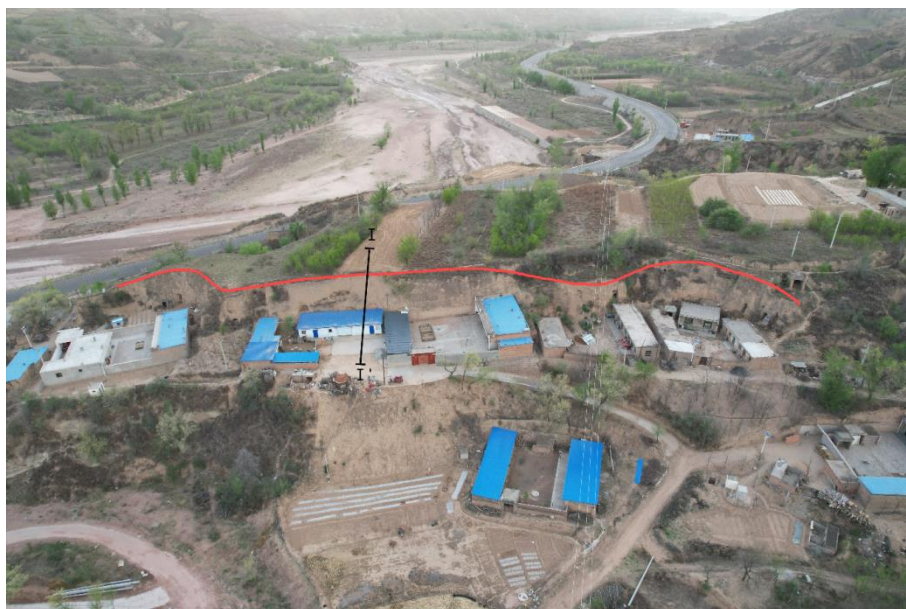
照片 4.2-12 不稳定斜坡 BW04 全貌（镜向 315°）

经济损失 100~500 万，危害程度中等。

综上所述，该不稳定斜坡发育程度中等，危害程度中等，现状评估地质灾害危险性中等。

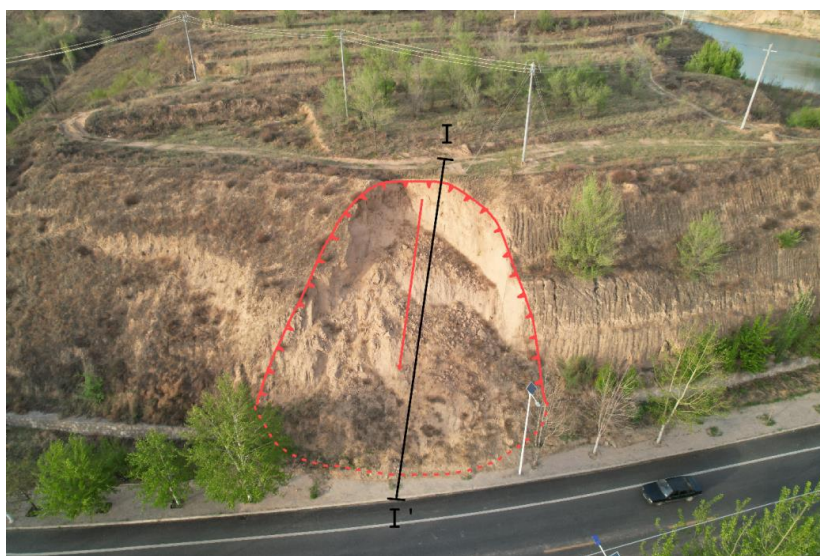
照片 4.2-13 滑坡 H01 全貌（镜向  $50^{\circ}$ ）

该滑坡位于皇甫川产业区管委会邻近饮用水库西侧道路斜坡附近，地理坐标东经  $111^{\circ}10'59''$ ，北纬  $39^{\circ}14'14''$ 。所处地貌类型属于峡谷丘陵区，微地貌类型为陡坡。坡体植被覆盖率较低，滑坡周围无地表水系，地质构造对滑坡影响较小，运动形式为牵引式。该滑坡平面形态为簸箕形，剖面形态为近直线形，滑坡坡度约  $45^{\circ}$ ，滑坡后壁坡度较陡约  $70^{\circ}$ 。滑坡前缘高程 855 m，后缘高程 875 m，长约 30 m，宽约 20 m，滑体厚度约 2 m，体积约  $0.12 \times 10^4 \text{ m}^3$ ，主滑方向为  $230^{\circ}$ ，规模等级为小型。该滑坡属于土质滑坡，滑坡体主要组成物质为第四系上更新统马兰黄土，滑动面为黄土节理裂隙面，前缘挡墙被滑体掩埋（照片 4.2-13、图 4.2-14）。

滑坡前缘斜坡坡度较陡，调查期间土体较干燥，斜坡坡度为 45~50°；滑体平均坡度为 45~50°，坡面上无裂缝发育，坡面植被不发育；后缘壁上有轻微变形；后缘裂缝有少量发育。发育程度中等。

该滑坡直接威胁下方 20 m 道路及过往行人车辆。受威胁人数≤10 人，可能直接经济损失≤100 万，危害程度小。

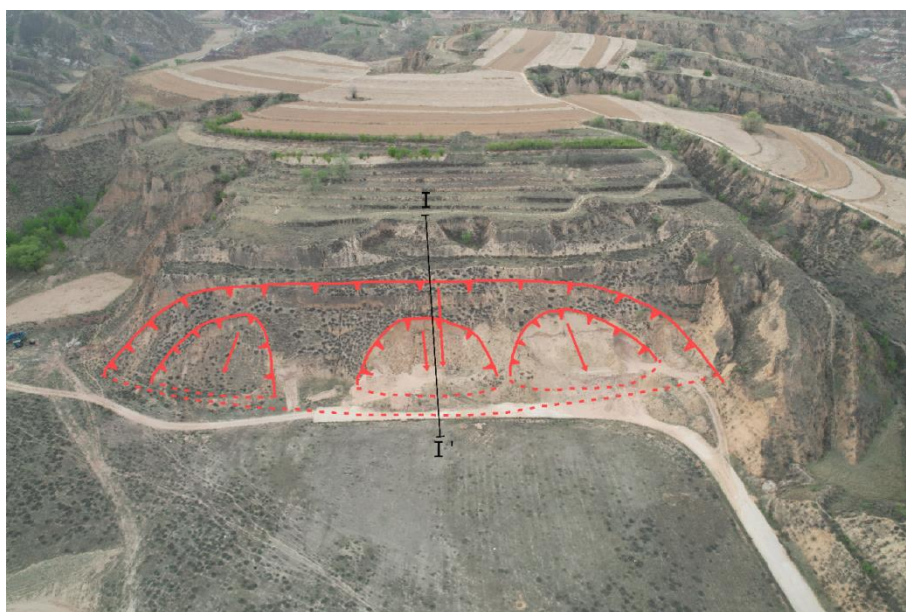
照片 4.2-14 滑坡 H02 全貌（镜向  $10^{\circ}$ ）

该滑坡位于小宽坪西侧场地北部，地理坐标东经 111°7'35"，北纬 39°16'12"。所处地貌类型属于峡谷丘陵区，微地貌类型为陡坡。坡体植被覆盖率较低，滑坡周围无地表水系，地质构造对滑坡影响较小，运动形式为牵引式。该滑坡平面形态为横长形，由于存在次级滑面，其剖面形态近似为阶梯形，滑坡坡度约 40-50°，滑坡后壁坡度较陡约 50°（照片 4.2-14、图 4.2-15）。滑坡前缘高程 910 m，后缘高程 950 m，长约 50 m，宽约 240 m，滑体厚度约 2 m，体积约  $2 \times 10^4 \text{ m}^3$ ，主滑方向为 190°，规模等级为小型。该滑坡属于土质滑坡，滑坡体主要组成物质为第四系上更新统马兰黄土，滑动面为黄土节理裂隙面。

度为  $40^{\circ}\sim 50^{\circ}$ ，坡面上裂隙发育，坡面植被不发育；后缘壁上有轻微变形；后缘裂缝有少量发育。发育程度中等。

该滑坡直接威胁下方 150 m 道路及过往行人车辆。受威胁人数  $\leq 10$  人，可能直接经济损失  $\leq 100$  万，危害程度小。

综上所述，该滑坡发育程度中等，危害程度小，现状评估地质灾害危险性小。

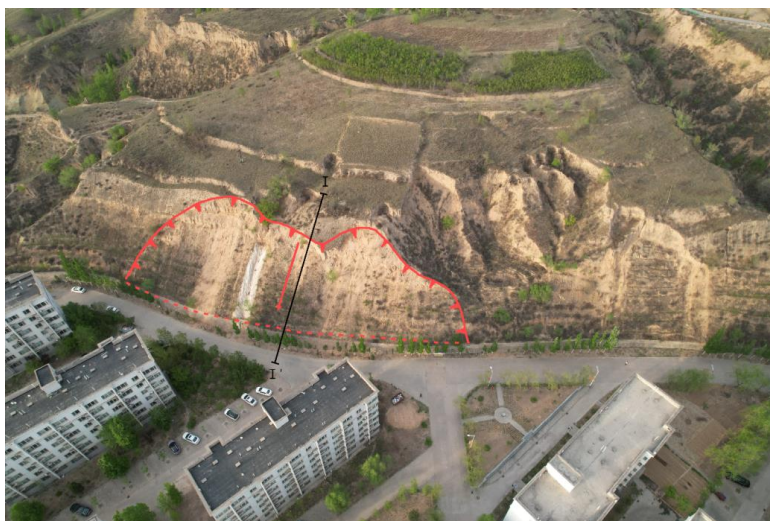
照片 4.2-15 滑坡 H03 全貌（镜向  $35^{\circ}$ ）

该滑坡为近期府谷县地质灾害大核查项目中的核查点，位于管委会家属院东北侧，地理坐标东经  $111^{\circ}11'34''$ ，北纬  $39^{\circ}14'18''$ 。所处地貌类型属于峡谷丘陵区，微地貌类型为陡坡。坡体植被覆盖率低，滑坡周围无地表水系，地质构造对滑坡影响较小，运动形式为牵引式。该滑坡平面形态不规则，剖面形态为近直线形，滑坡坡度约  $60^{\circ}$ – $70^{\circ}$ ，滑坡后壁坡度较陡约  $50^{\circ}$ （照片 4.2-15、图 4.2-16）。滑坡前缘高程 890 m，后缘高程 917 m，长约 35 m，宽约 120 m，滑体平均厚度约 1 m，体积约  $0.5 \times 10^4 \text{ m}^3$ ，主滑方向为  $215^{\circ}$ ，规模等级为小型。该滑坡属于土质滑坡，滑坡体主要组成物质为第四系上更新统马兰黄土，滑动面为黄土节理裂隙面，滑坡前缘修筑有约 2 m 高的挡墙。

滑坡前缘斜坡坡度较陡，调查期间土体较干燥，斜坡坡度为 60~70°；滑体平均坡度为 50~60°，坡面上裂缝发育，坡面植被不发育；后缘壁上有轻微变形；后缘裂缝有少量发育。发育程度中等。

该滑坡直接威胁下方 120 m 道路及过往行人车辆。受威胁人数≤10 人，可能直接经济损失≤100 万，危害程度小。

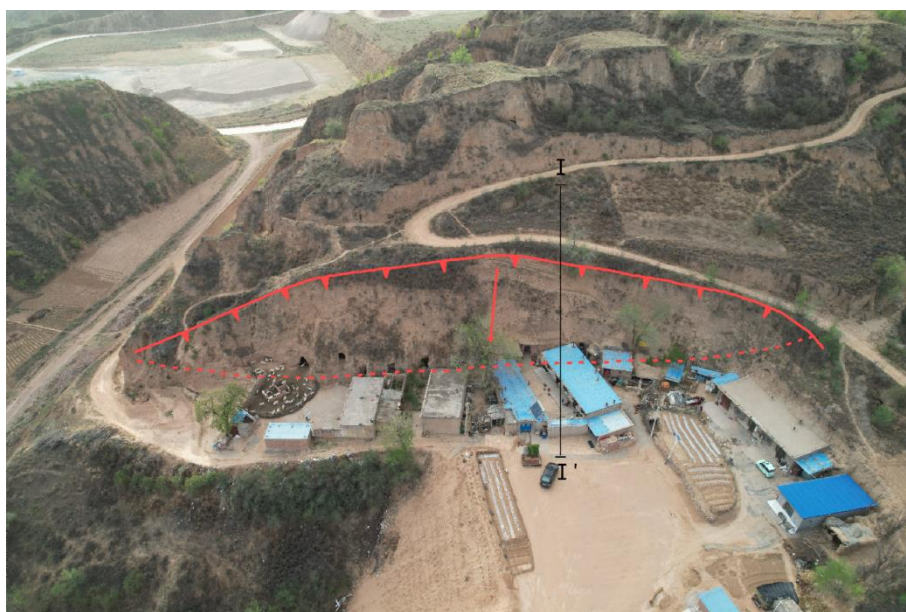
照片 4.2-16 滑坡 H04 全貌（镜向  $300^{\circ}$ ）

该滑坡为近期府谷县地质灾害大核查项目中的核查点，为马雄飞屋后滑坡，地理坐标东经 111°7'44"，北纬 39°16'4"。所处地貌类型属于峡谷丘陵区，微地貌类型为陡坡。坡体植被覆盖率较低，滑坡周围无地表水系，地质构造对滑坡影响较小，运动形式为牵引式。该滑坡平面形态为横长形，剖面形态为近直线形，滑坡坡度 60-70°，滑坡后壁坡度较陡约 70°（照片 4.2-16、图 4.2-17）。滑坡前缘高程 908 m，后缘高程 918 m，长约 15 m，宽约 90 m，滑体平均厚度约 2 m，体积约  $0.27 \times 10^4 \text{ m}^3$ ，主滑方向为 120°，规模等级为小型。该滑坡属于土质滑坡，滑坡体主要组成物质为第四系上更新统马兰黄土，滑动面为黄土节理裂隙面，坡脚处存在多个居民开挖的窑洞。

度约  $70^{\circ}$ ，坡面植被不发育；后缘壁上有轻微变形；后缘裂缝有少量发育，坡脚存在开挖窑洞。发育程度中等。

该滑坡直接威胁坡脚 4 户居民，受威胁人数处于 10~100 人，可能直接经济损失 100~500 万，危害程度中等。

综上所述，该滑坡发育程度中等，危害程度中等，现状评估地质灾害危险性中等。

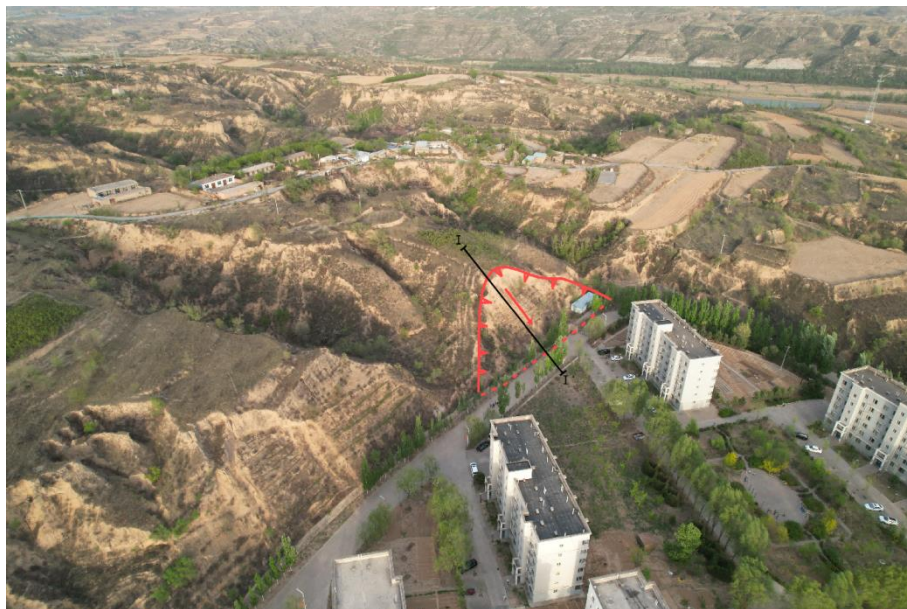
照片 4.2-18 滑坡 H06 全貌（镜向  $50^\circ$ ）

滑体平均厚度约 2 m，体积约  $0.5 \times 10^4 \text{ m}^3$ ，主滑方向为  $230^\circ$ ，规模等级为小型。该滑坡属于土质滑坡，滑坡体主要组成物质为第四系上更新统马兰黄土，滑动面为黄土节理裂隙面，滑坡前缘修筑有约 2 m 高的挡墙。

滑坡前缘斜坡坡度较陡，调查期间土体较干燥，斜坡坡度为 50~60°；滑体平均坡度为 50°，坡面植被不发育；后缘壁上有轻微变形；后缘裂缝有少量发育。发育程度中等。

该滑坡直接威胁下方 80 m 道路及过往行人车辆。受威胁人数≤10 人，可能直接经济损失≤100 万，危害程度小。

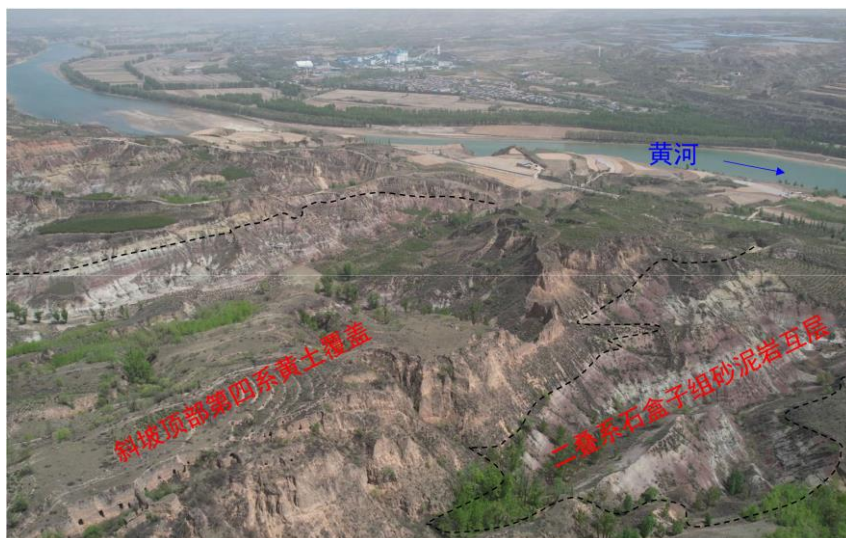
照片 5.1-1 II1 范围内斜坡地带（镜向 30°）

II1 建设用地位于峡谷丘陵区，总面积 66.79 hm<sup>2</sup>，区内沟壑纵横，冲沟发育，地形起伏较大，该区域最高处坡顶高程约为 965 m，最低处坡底高程约为 860 m，区内存在大量 15°~45°的陡坡地与急坡地，覆盖层厚度小于 3 m，岩质坡地优势结构面主要以砂泥岩中发育的垂直节理和层面为主，处于稳定~基本稳定状态，区内地下水埋深很深，地下水对其影响程度小。受风化剥蚀等地质营力作用影响，该区域存在诸多沟壑与陡立斜坡（照片 5.1-1），坡体主要为二叠系石盒子组砂泥岩互层和第四系上更新统马兰黄土，岩体裂隙发育，岩石抗风化能力弱，而顶部黄土土质疏松，柱状节理发育，具微弱湿陷性。故预测评估认为：II1 范围内斜坡地带工程建设引发地质灾害可能性中等，危险性中等。

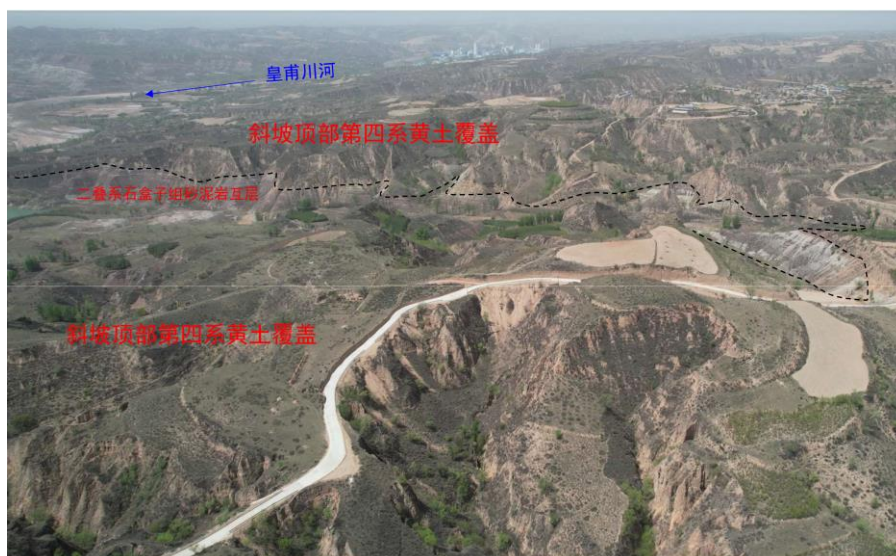
照片 5.1-2 II2 范围内斜坡地带（镜向 200°）

II2 建设用地位于峡谷丘陵区，总面积 36.59 hm<sup>2</sup>，区内沟壑纵横，冲沟发育，地形起伏较大，该区域最高处坡顶高程约为 950 m，最低处坡底高程约为 865 m，区内存在大量 15°~45°的陡坡地与急坡地，覆盖层厚度小于 3 m，岩质坡地优势结构面主要以砂泥岩中发育的垂直节理和层面为主，处于稳定~基本稳定状态，区内地下水埋深很深，地下水对其影响程度小。受风化剥蚀等地质营力作用影响，该区域存在诸多沟壑与陡立斜坡（照片 5.1-2），坡体主要为二叠系石盒子组砂泥岩互层和第四系上更新统马兰黄土，岩体裂隙发育，土质疏松。故预测评估认为：II2 范围内斜坡地带工程建设引发地质灾害的可能性中等，危险性中等。

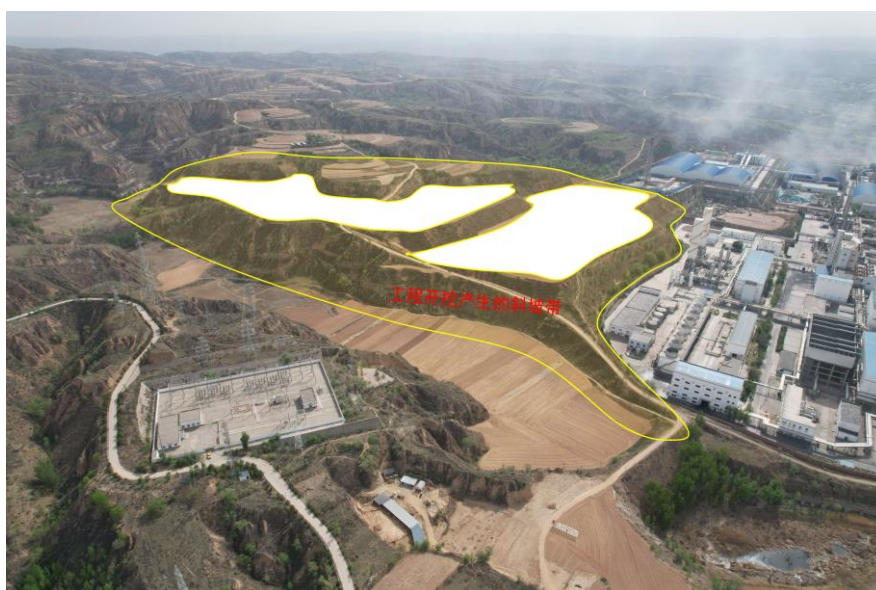
照片 5.1-3 II3 范围内斜坡地带（镜向 50°）

II3 建设用地位于峡谷丘陵区，总面积 20.38 hm<sup>2</sup>，区内冲沟发育，地势起伏较大，该区域最高处坡顶高程约为 955 m，最低处坡底高程约为 880 m，区内以 25°~45°急坡地为主，覆盖层厚度小于 3 m，岩质坡地优势结构面主要以砂泥岩中发育的垂直节理为主，处于稳定~基本稳定状态，区内地下水埋深很深，地下水对其影响程度小。受前期场地平整及其他工程活动影响，该区域存在诸多陡立斜坡（照片 5.1-3），坡体组成物质主要以第四系上更新统马兰黄土及中更新统离石黄土为主，土质疏松，坡体上部同时存在一定长度的通村公路。故预测评估认为：II3 范围内斜坡地带工程建设引发地质灾害的可能性中等，危险性中等。

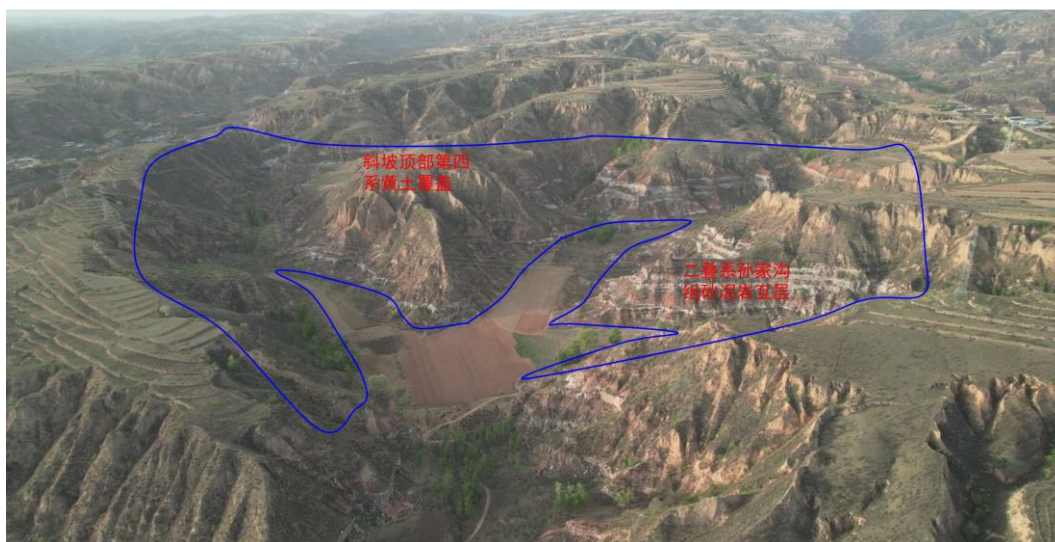
照片 5.1-4 II4 范围内斜坡地带（镜向 20°）

II4 建设用地位于峡谷丘陵区，总面积 21.54 hm<sup>2</sup>，区内沟壑纵横，冲沟发育，地势起伏较大，该区域最高处坡顶高程约为 945 m，最低处坡底高程约为 875 m，区内存在大量 25°~45°急坡地，覆盖层厚度小于 3 m，岩质坡地优势结构面主要以砂泥岩中发育的垂直节理为主，处于稳定~基本稳定状态，区内地下水埋深很深，地下水对其影响程度小。受风化剥蚀等地质营力作用影响，该区域存在诸多沟壑与陡立斜坡（照片 5.1-4），坡体主要为二叠系孙家沟组砂泥岩互层和第四系上更新统马兰黄土，岩体裂隙发育，土质疏松，坡体表部当前不存在建构筑物及其他工程设施。预测评估认为：II4 范围内斜坡地带工程建设引发地质灾害的可能性中等，危险性中等。

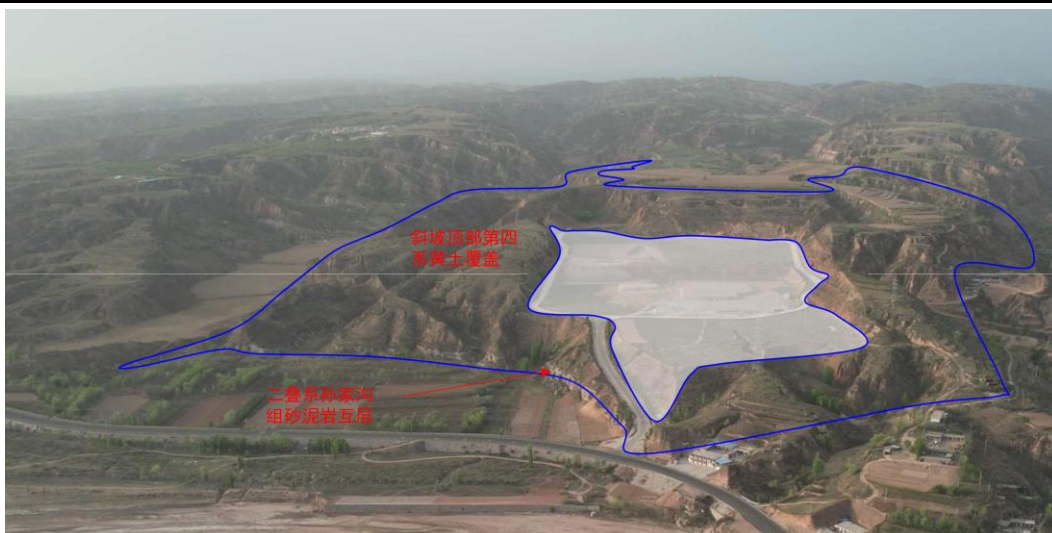
照片 5.1-5 II5 范围内斜坡地带（镜向 10°）

II5 建设用地位于峡谷丘陵区，总面积 33.71 hm<sup>2</sup>，区内沟壑纵横，冲沟发育，地形起伏较大，该区域最高处坡顶高程约为 965 m，最低处坡底高程约为 870 m，区内存在大量 25°~45°急坡地，覆盖层厚度小于 3 m，岩质坡地优势结构面主要以砂泥岩中发育的垂直节理及层面为主，处于稳定~基本稳定状态，区内地下水埋深很深，地下水对其影响程度小。受风化剥蚀等地质营力作用及前期场地整平等工程活动影响，该区域存在诸多沟壑与陡立斜坡（照片 5.1-5），坡体主要以下覆二叠系孙家沟组砂泥岩互层、上覆第四系上更新统马兰黄土及中更新统离石黄土为主。其中坡脚的岩体裂隙发育，表部全、强风化，呈层状碎裂结构，而上覆顶部黄土相对来说土质疏松，区域内存在部分道路。预测评估认为：II5 范围内斜坡地带工程建设引发地质灾害的可能性中等，危险性中等。

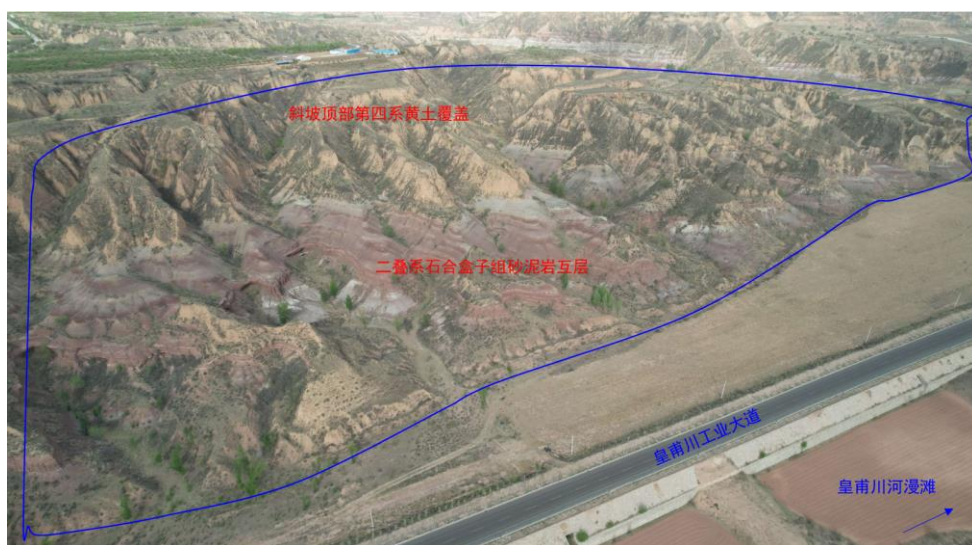
照片 5.1-6 II6 范围内斜坡地带（镜向 70°）

II6 建设用地位于峡谷丘陵区，总面积 31.04 hm<sup>2</sup>，为宜北西至东南方向延伸的斜坡带，斜坡带上冲沟发育，地形起伏较大，该区域最高处坡顶高程约为 940 m，最低处坡底高程约为 865 m，区内存在大量 15°~45°的陡坡地与急坡地，覆盖层厚度总体小于 3 m，岩质坡地优势结构面主要以砂泥岩中发育的垂直节理及层面为主，处于稳定~基本稳定状态，区内地下水埋深较深，地下水对其影响程度小。受风化剥蚀等地质营力作用影响，该区域存在诸多沟壑与陡立斜坡（照片 5.1-6），坡体主要为二叠系石盒子组砂泥岩互层和第四系上更新统马兰黄土。坡脚岩体表部全、强风化，呈层状碎裂结构，而上覆顶部黄土相对来说土质疏松。故预测评估认为：II6 范围内斜坡地带工程建设引发地质灾害的可能性中等，危险性中等。

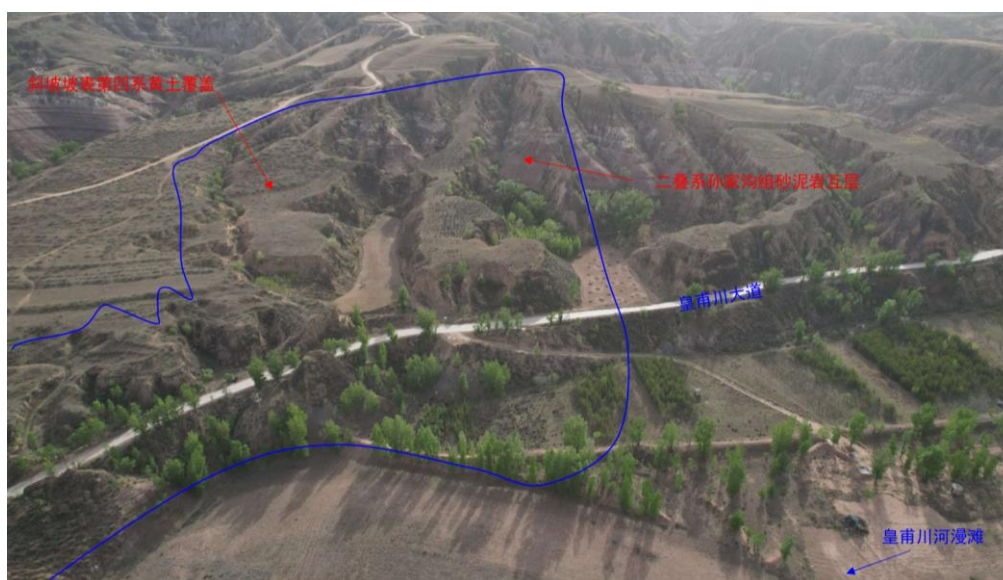
照片 5.1-7 II7 范围内斜坡地带（镜向 250°）

II7 建设用地位于峡谷丘陵区，总面积 6.24 hm<sup>2</sup>，区内沟壑纵横，冲沟发育，地形起伏较大，该区域最高处坡顶高程约为 930 m，最低处坡底高程约为 865 m，区内存在大量 15°~45°的陡坡地与急坡地，覆盖层厚度小于 3 m，岩质坡地优势结构面主要以砂泥岩中发育的垂直节理及层面为主，处于稳定~基本稳定状态，区内地下水水位埋深较深，地下水对其影响程度小。受风化剥蚀等地质营力作用及道路建设等工程活动影响，该区域存在诸多沟壑与陡立斜坡（照片 5.1-7），坡体主要为二叠系孙家沟组砂泥岩互层和第四系上更新统马兰黄土。该区域内斜坡下部岩体裂隙发育，表部风化严重，呈层状碎裂结构，而上部披覆的黄土土质疏松，遇水具有微弱湿陷特性。预测评估认为：II7 范围内斜坡地带工程建设引发地质灾害的可能性中等，危险性中等。

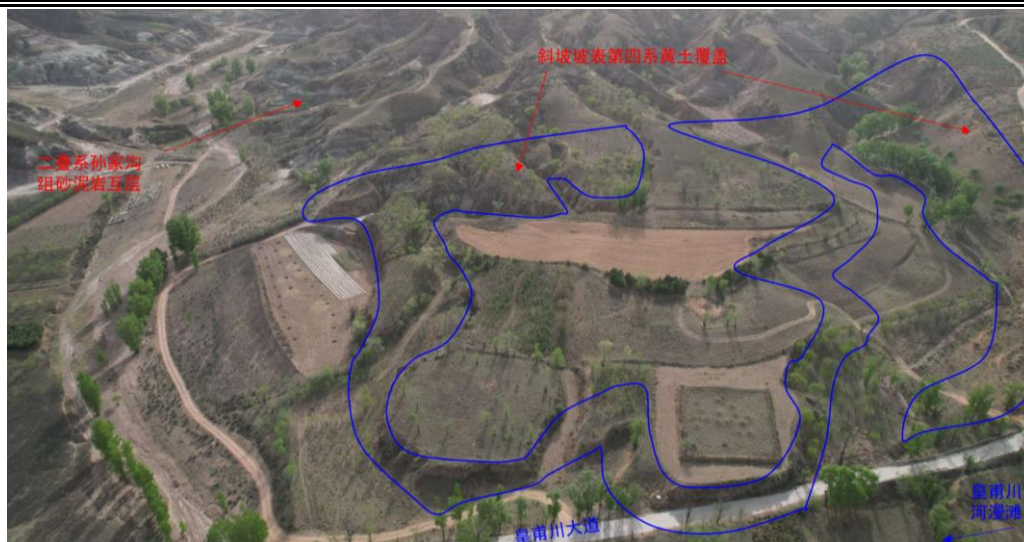
照片 5.1-8 II8 范围内斜坡地带（镜向 210°）

II8 建设用地位于峡谷丘陵区，总面积 5.05 hm<sup>2</sup>，区内沟壑纵横，冲沟发育，地形起伏较大，该区域最高处坡顶高程约为 910 m，最低处坡底高程约为 870 m，区内存在大量 15°~45°的陡坡地与急坡地，覆盖层厚度小于 3 m，岩质坡地优势结构面主要以砂泥岩中发育的垂直节理及层面为主，处于稳定~基本稳定状态，区内地下水埋深较深，地下水对其影响程度小。受风化剥蚀等地质营力作用影响，该区域存在诸多沟壑与陡立斜坡（照片 5.1-8），坡体主要为第四系上更新统马兰黄土覆盖。该区域斜坡表部覆盖的第四纪黄土土质疏松，具微弱湿陷性。预测评估认为：II8 范围内斜坡地带工程建设引发地质灾害的可能性中等，危险性中等。

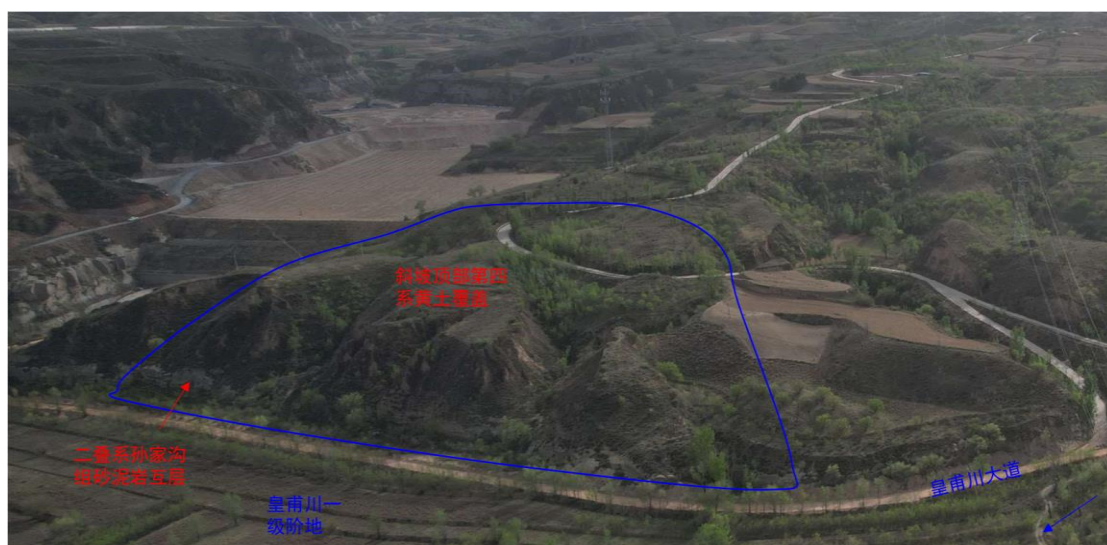
照片 5.1-9 II9 范围内斜坡地带（镜向 210°）

II9 建设用地位于峡谷丘陵区，总面积 6.10 hm<sup>2</sup>，区内冲沟发育，地形起伏较大，该区域最高处坡顶高程约为 915m，最低处坡底高程约为 865 m，区内存在大量 15°~45° 的陡坡地与急坡地，覆盖层厚度小于 3 m，岩质坡地优势结构面主要以砂泥岩中发育的垂直节理及层面为主，处于稳定~基本稳定状态，区内地下水水位埋深较深，地下水对其影响程度小。受风化剥蚀等地质营力作用及道路建设等工程活动影响，该区域存在诸多沟壑与陡立斜坡（照片 5.1-9），坡体主要为二叠系孙家沟组砂泥岩互层和第四系上更新统马兰黄土。斜坡岩体裂隙发育，呈层状碎裂结构，岩石抗风化能力差，而斜坡顶部黄土土质疏松，具有微弱的湿陷形。故预测评估认为：II9 范围内斜坡地带工程建设引发地质灾害的可能性中等，危险性中等。

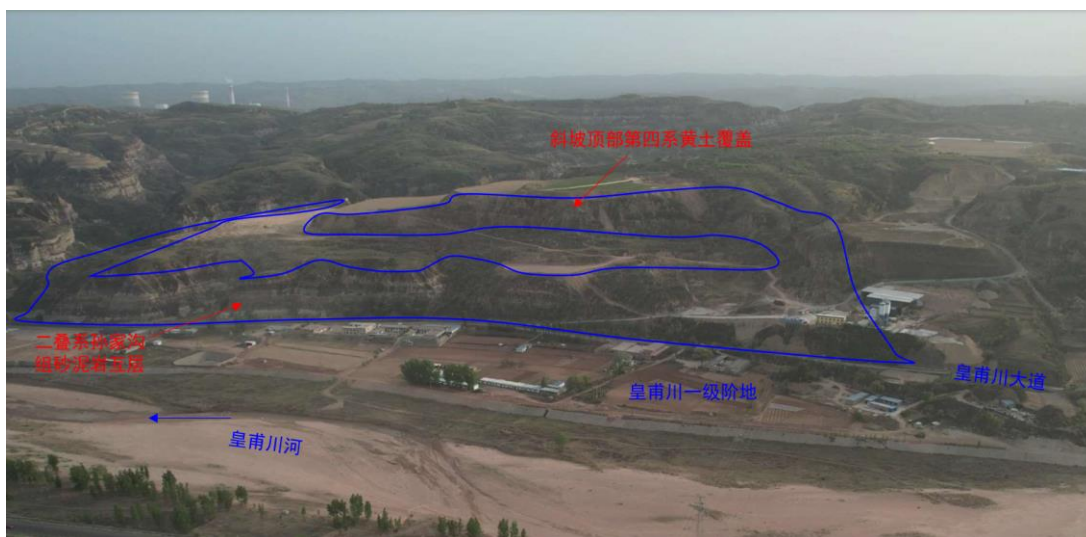
照片 5.1-10 II10 范围内斜坡地带（镜向 210°）

II10 建设用地位于峡谷丘陵区，总面积 21.88 hm<sup>2</sup>，区内沟壑纵横，冲沟发育，地形起伏较大，该区域最高处坡顶高程约为 960 m，最低处坡底高程约为 865 m，区内存在大量 25°~45°急坡地和≥45°的险坡地，覆盖层厚度小于 3 m，岩质坡地优势结构面主要以砂泥岩中发育的垂直节理及层面为主，处于稳定~基本稳定状态，区内地下水埋深较深，地下水对其影响程度小。受风化剥蚀等地质营力作用及道路建设等工程活动影响，该区域存在诸多陡立斜坡（照片 5.1-10），坡体主要为二叠系孙家沟组砂泥岩互层和第四系上更新统马兰黄土。斜坡岩体裂隙发育，岩石抗风化能力差，岩体结构以层状结构为主，表面较为破碎，而斜坡顶部黄土土质疏松，具有微弱湿陷性。故预测评估认为：II10 范围内斜坡地带工程建设引发地质灾害的可能性中等，危险性中等。

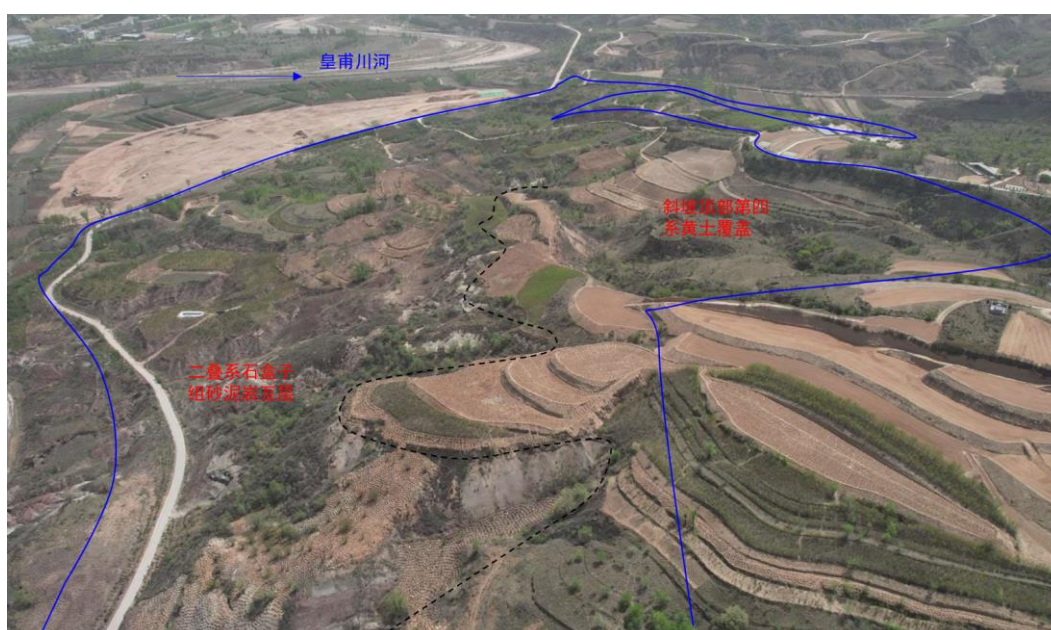
II11 建设用地位于峡谷丘陵区，总面积 92.27 hm<sup>2</sup>，区内沟壑纵横，冲沟发育，地形起伏较大，该区域最高处坡顶高程约为 950 m，最低处坡底高程约为 845 m，区内存在大量 15°~45°的陡坡地与急坡地，覆盖层厚度小于 3 m，岩质坡地优势结构面主要以砂泥岩中发育的垂直节理及层面为主，处于稳定~基本稳定状态，区内地下水埋深较深，地下水对其影响程度小。受风化剥蚀等地质营力作用及道路建设等工程活动影响，该区域存在诸多沟壑及陡立斜坡（照片 5.1-11~5.1-12），坡体主要为二叠系石盒子组砂泥岩互层和第四系上更新统马兰黄土。斜坡岩体裂隙发育，岩体结构以层状结构为主，但表部岩石抗风化能力差，碎裂塌落现象明显，斜坡顶部黄土土质疏松，内部柱状节理发育，具有一定微弱的湿陷性。故预测评估认为：II11 范围内斜坡地带工程建设引

发地质灾害的可能性中等，危险性中等。

照片 5.1-11 II11 北西侧范围内斜坡地带（镜向 340°）

照片 5.1-12 II11 东南侧范围内斜坡地带（镜向 80°）
