# 府谷煤电化载能工业区（郭家湾产业区） 区域地质灾害危险性评估报告

建 设 单 位：府谷高新技术产业开发区管理委员会

报告编制单位：陕西核工业工程勘察院有限公司

报告提交日期：二〇二四年六月

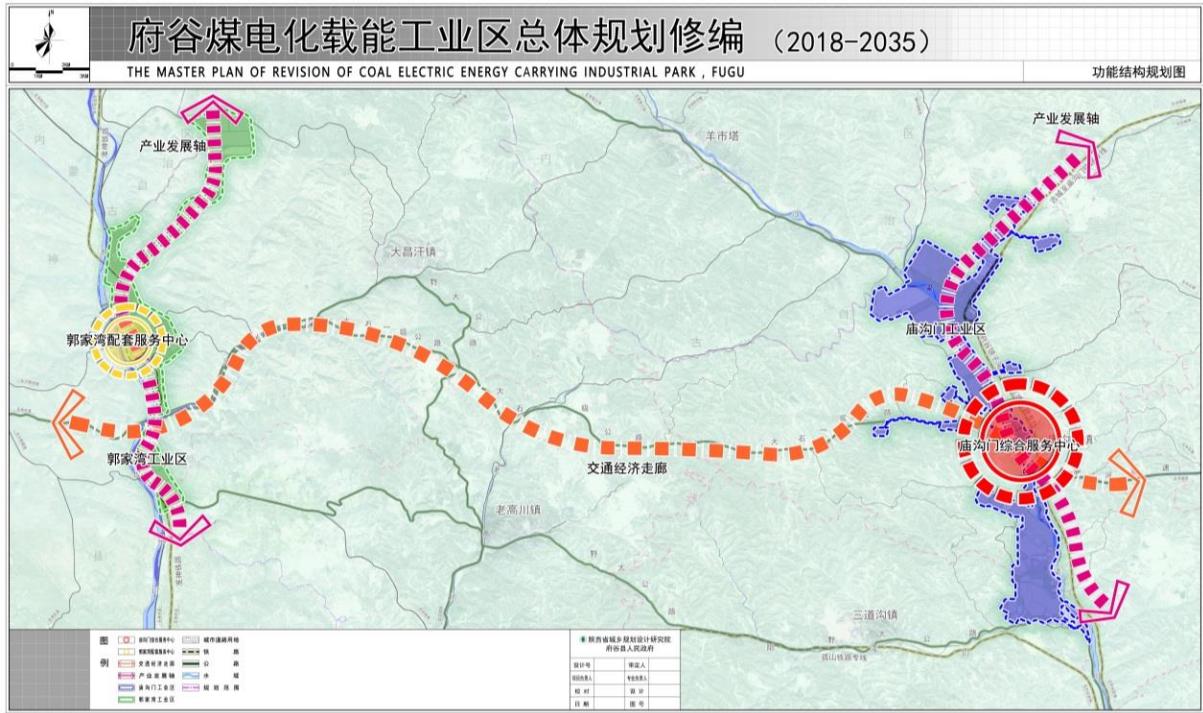
图 2-3 项目区功能结构规划图

“两心”：庙沟门综合服务中心和郭家湾配套服务中心。规划从府谷煤电化载能工业区自身需求出发，在庙沟门工业区结合庙沟门镇城镇服务和产业服务功能设置综合服务中心，配套建设府谷煤电化载能工业区管委会，居民生活配套服务设施等，提升府谷煤电化载能工业区形象，完善府谷煤电化载能工业区管理；在郭家湾工业区结合郭家湾集运站设置郭家湾配套服务中心，主要建设零售、酒店、餐饮等商业服务设施。

庙沟门及郭家湾工业区的规划结构可归纳为：核心凝聚、组团布局；轴向发展、廊带联系。通过对规划用地现状及产业发展的分析，府谷煤电化载能工业区规划形成“两心一廊、两轴两区”的空间结构（图 2-3）。

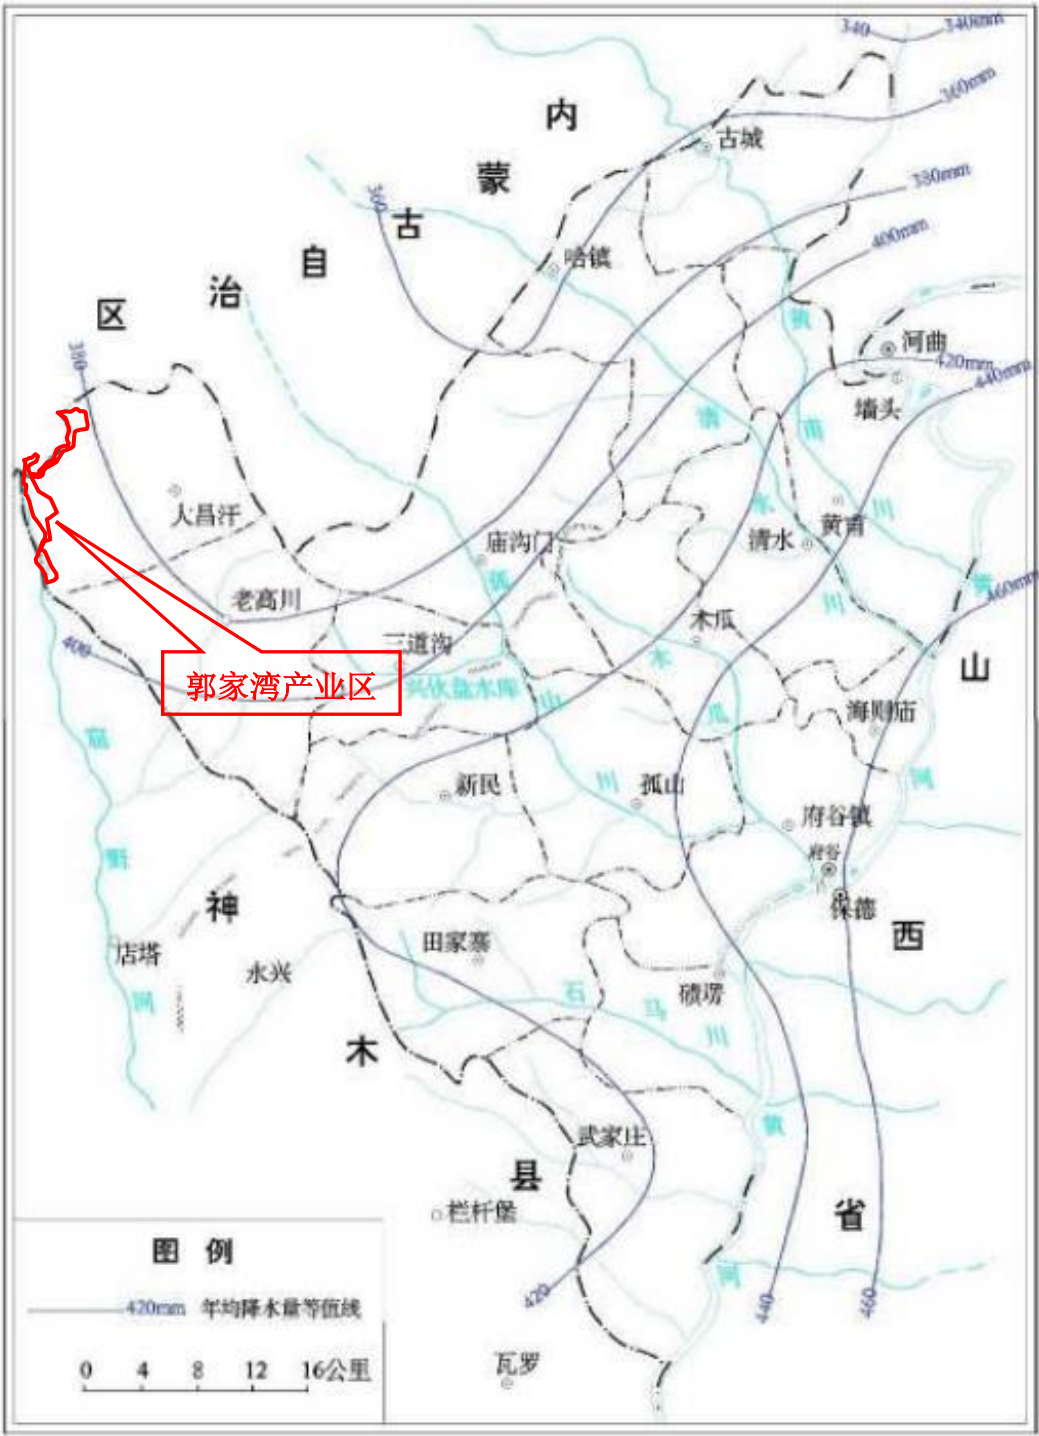
图 3-1 府谷县年均降水量等值线图

降水量在地域分布上由西北向东南逐渐增大，西北部为寒冷干燥风沙区，年平均降水量 380~400mm，暴雨少，冰雹多，风沙大。中部为寒冷干燥梁峁沟壑区及河谷阶地区，降水稍多，年平均降水量为 400~440mm，暴雨少，冰雹大，风多。东南部为寒温半干旱峡谷丘陵区及河谷阶地区，降水为全县之冠，达 440~460mm，如图 3-1 所示。本区暴雨、冰雹、大风比较多。

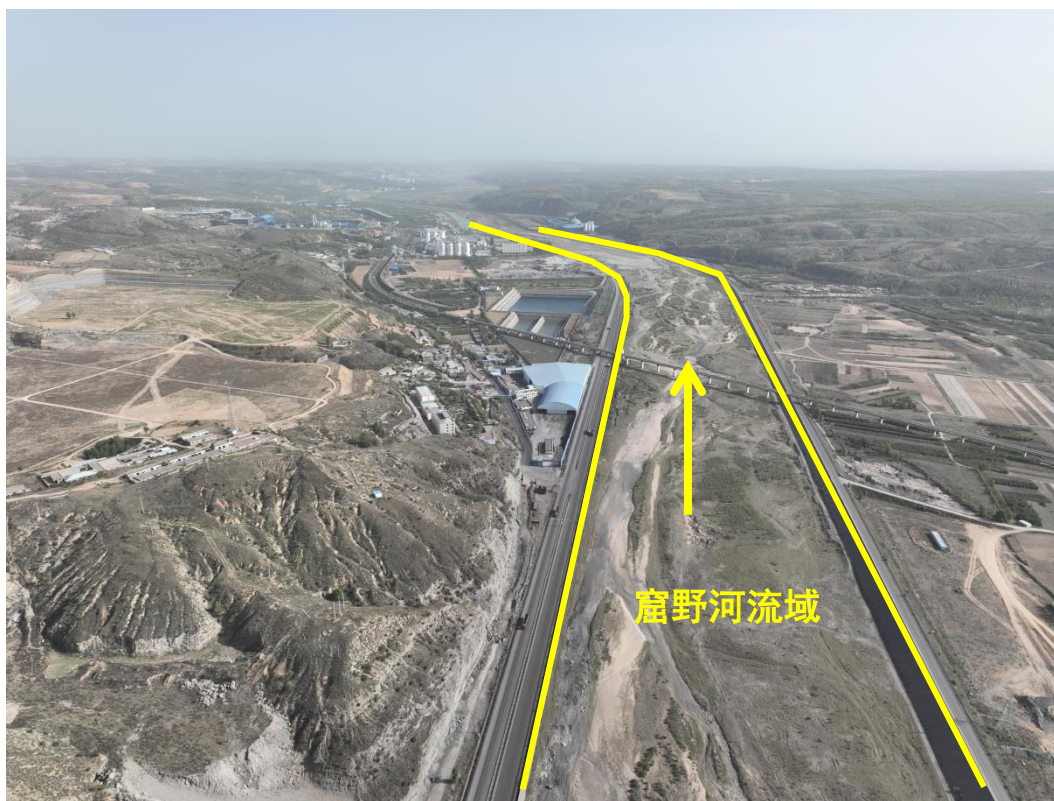
照片 3-1 评估区西侧窟野河（镜向 160°）

项目区地表水系均属黄河水系，为黄河中游支流。郭家湾产业区西侧为窟野河（见照片 3-1），黄河一级支流。发源于内蒙古南部伊克昭盟沙漠地区，称乌兰木伦河，最大支流牯牛川河源于伊克昭盟东胜县内，两河在陕西神木县城以北的房子

塔相汇合，以下称为窟野河。河流从西北流向东南，于神木县沙峁头村注入黄河，全河长 242.0km，流域面积 8706.0km<sup>2</sup>，河道比降 3.44%。陕西境内河长 159.0km，流域面积 4865.7 km<sup>2</sup>，河道比降 4.28%。区内主要沟谷为北部的三界沟和南部的石岩塔沟（见照片 3-2~3-3）。三界沟为季节性沟流，仅在夏秋雨季有短暂洪流。南部的石岩塔沟为长年性流水，该沟在区内长约 1km 多，并且支沟较多，主沟长年流水不断，据长期观测资料，其流量为 157-1732m<sup>3</sup>/d，受大气降水影响变化大，丰、枯水季节流量变化悬殊，冬季 11 月至次年 3 月沟道结冰出现断流。区内地表水主要接受大气降水补给影响，两侧支沟均为干沟，只在降水后才有地表径流。

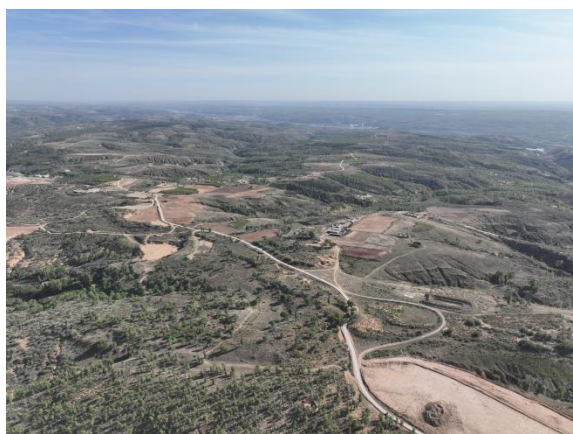
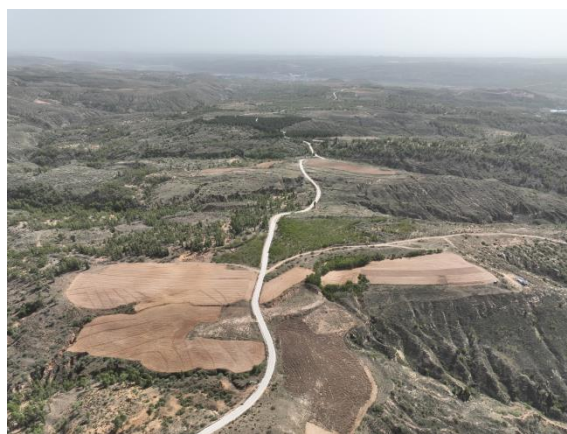
分布在项目区北部，由规模不等的梁和浑圆形小峁组成，上峁下梁，峁梁起伏不平，梁多宽且连续，梁多峁少，峁顶平缓，坡度  $5\sim 10^\circ$ ，梁面坡度  $10\sim 20^\circ$ ，沟谷边缘线以下谷坡较陡峻；由于雨水的冲蚀作用，梁坡面冲沟发育，地形破碎，水土流失严重。出露岩性主要是浅黄色中砂、细砂及粉砂，且以细砂为主，表面常有现代风积沙覆盖，坡面多为林地和其它草地，分布有少量早耕地（见照片 3-4~3-5）。

照片 3-4 风积沙地貌（一）

照片 3-5 风积沙地貌（二）

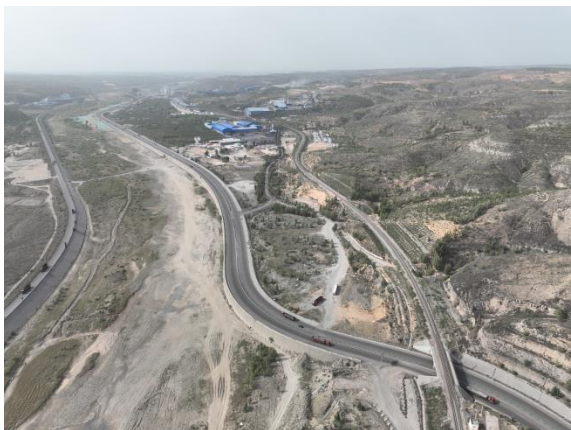
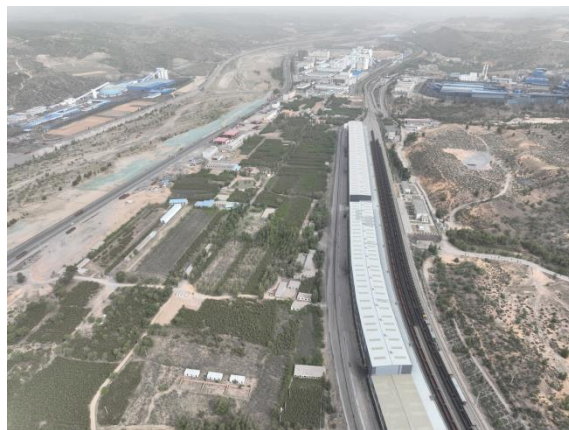
分布在项目区东侧，漫滩、一级阶地沿窟野河南北展布，呈不对称分布。窟野河河床在此处宽度 200~270m，最宽 315m，河床弯曲，河岸两侧基岩断续出露，开阔地带形成一级阶地和河床漫滩。河床漫滩高于河床约 10~12m 左右，漫滩平缓，与河床以河堤形式连接。一级阶地宽度 200~600m，相对高差小于 10m，阶面平缓，坡度  $3\sim 5^\circ$ ，受人工后期改造，河漫滩及一级阶地处分布有大量厂房、村民房屋和少量农田（见照片 3-6~3-7）。

照片 3-6 河谷阶地地貌（一）

照片 3-7 河谷阶地地貌（二）

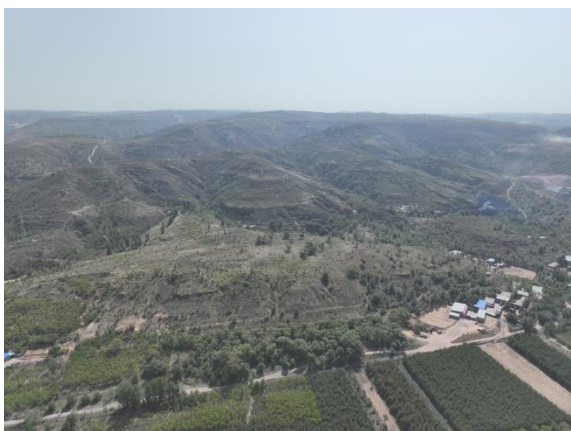
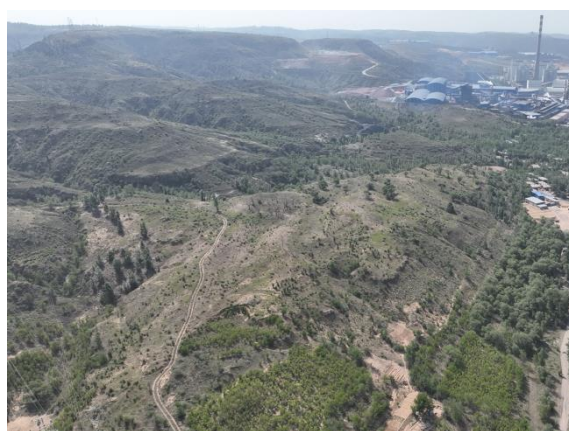
分布在项目区南侧，黄土梁岗常被黄土披盖，地面较平缓，起伏高差小，一般 5~10m，流水侵蚀较微弱，冲沟切深一般 20-40m，梁面多呈北西-南东或近东西向展布，宽 200~2000m 不等，以  $5^{\circ}$  ~ $20^{\circ}$  的坡角向两侧变陡，此地貌一般较黄土梁峁沟壑区地表径流少、透水性好、汇水面积大，**植被茂密**，故水土流失不严重（见照片 3-8~3-9）。

照片 3-8 黄土梁岗地貌（一）

照片 3-9 黄土梁岗地貌（二）

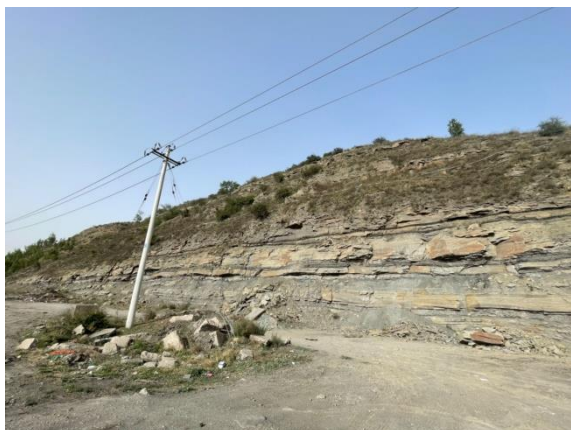
照片 3-10 出露的砂泥岩互层

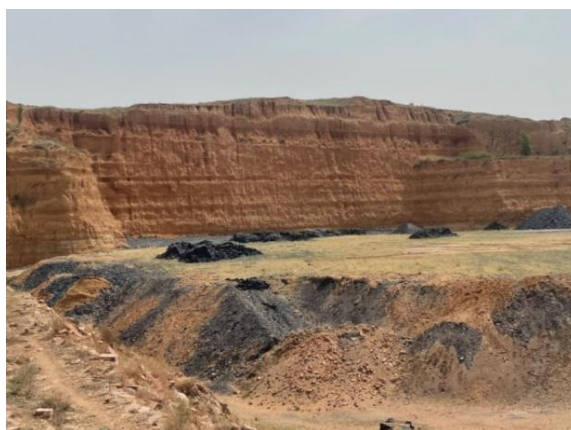
照片 3-11 出露的离石黄土

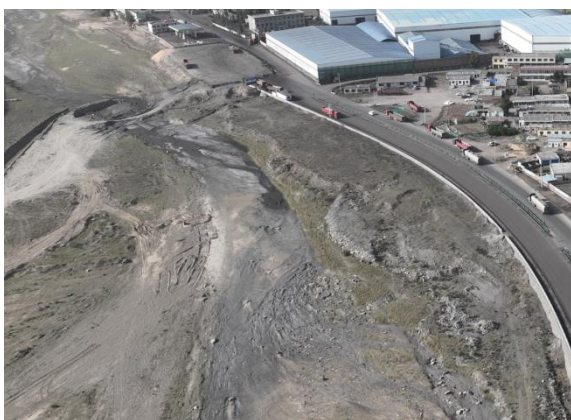
照片 3-12 出露的冲洪积层

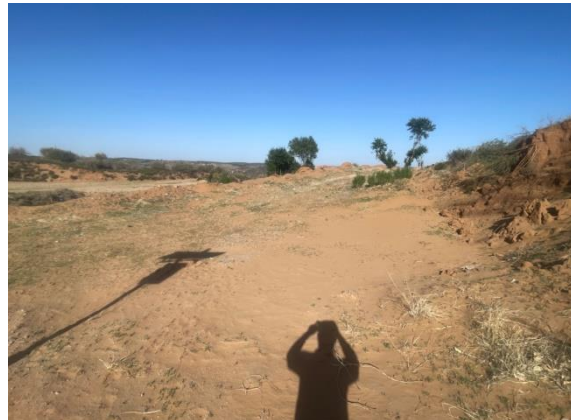
照片 3-13 出露的风积沙

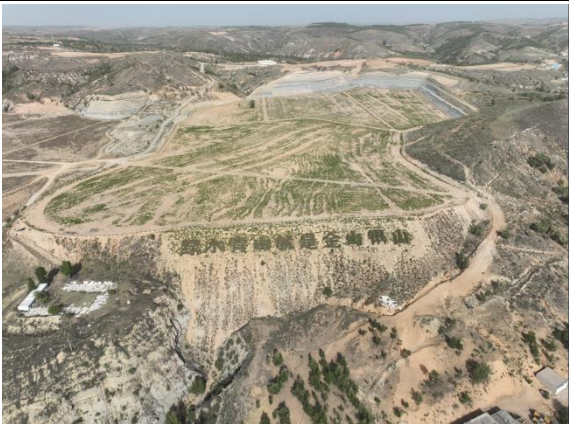
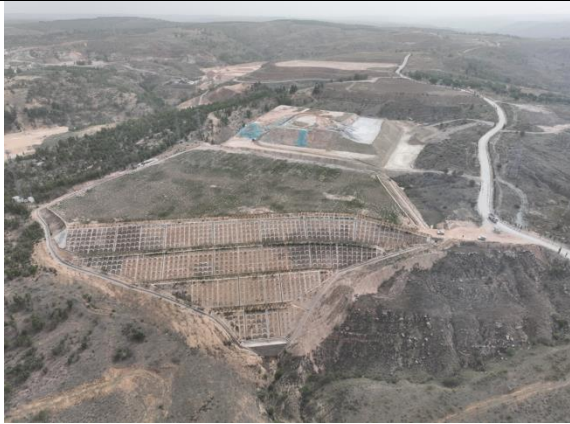
| 照片 3-22 评估区矿山地质环境恢复治理工程（一） | 3-22 评估区矿山地质环境恢复治理工程（二） |

评估区矿山密布，根据国务院《土地复垦条例》、《矿山地质环境保护规定》等相关法律法规，为减少矿山建设及生产活动造成的矿山地质环境问题及地质灾害，及时复垦利用被破坏的土地，各矿山企业按照“两案”部署的治理内容，及时采取恢复治理措施，有效改善矿山地质环境和生态环境，减缓开采煤矿对矿山地质环境的影响。

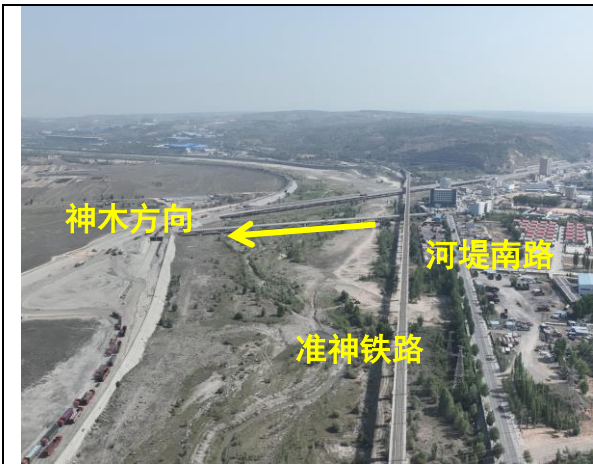
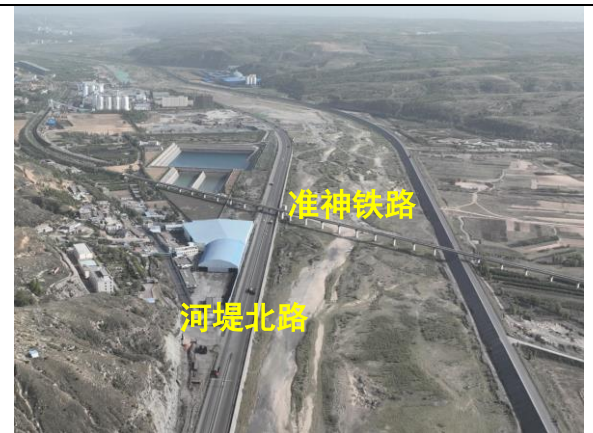
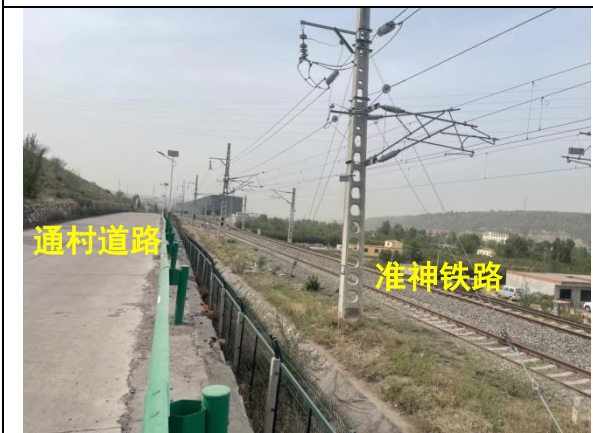
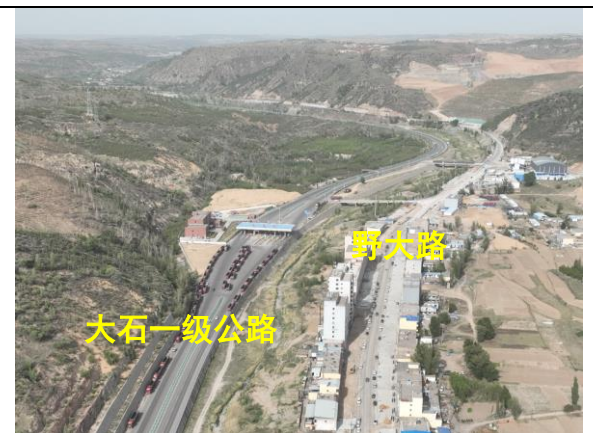
郭家湾产业区向西通过大敏公路在神木县与省道 204 相接，向东通过大石一级公路、野大路与庙沟门工业区相连；向北通过七贾线与内蒙古准格尔旗相通，向南和府店一级公路相接，准神铁路南北穿境而过，同时早期通村道路切坡修路，形成高边坡，道路修建产生弃土、弃渣对地质环境影响较强烈。

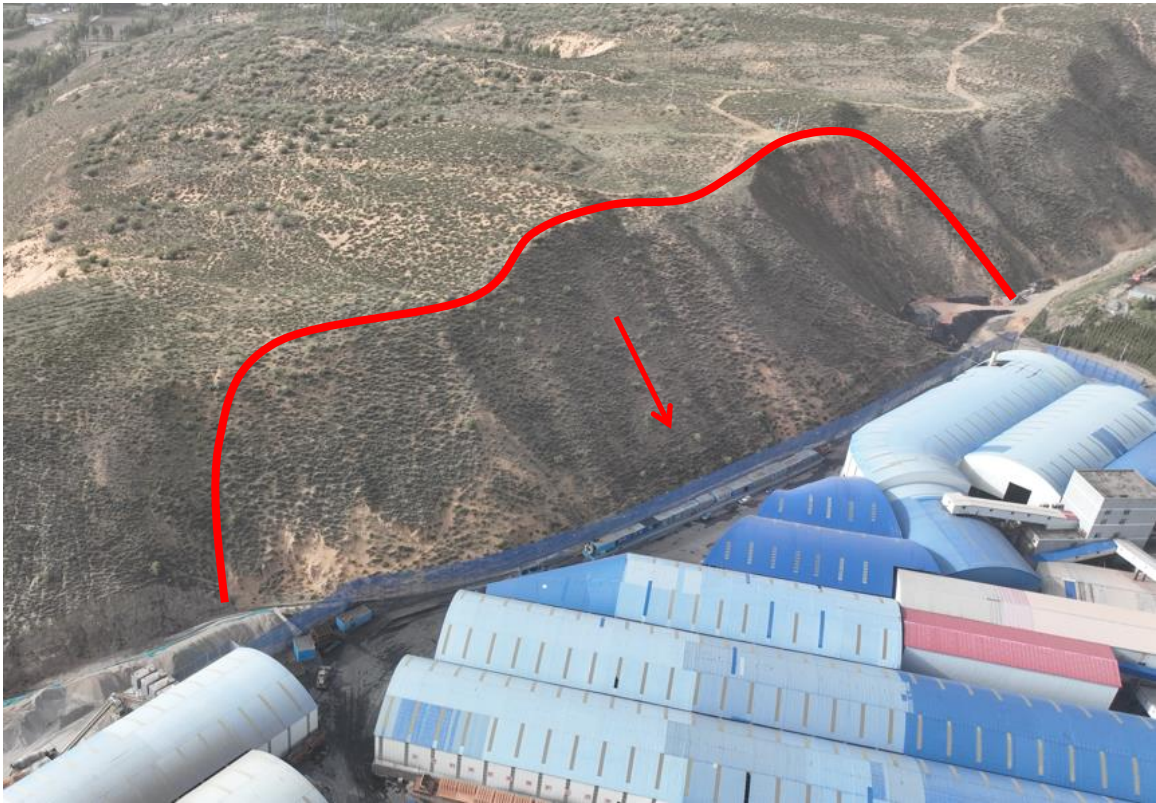
照片 4-1 H01 滑坡全貌（镜像 25°）

**基本特征：**该滑坡为在册隐患点，位于谊丰煤矿工业广场西侧，地理位置： $110^{\circ} 23' 20.29'' E$ 、 $39^{\circ} 18' 48.64'' N$ 。该滑坡所处地貌单元为梁峁地貌，滑坡体分布高程 1120~1075m，相对高差 55m。滑坡所处斜坡的坡向为  $155^{\circ}$ ，斜坡整体北高南低，平均坡度为  $42^{\circ}$ ，坡脚处为自然沟道，该沟道为一处季节性沟流，仅在夏秋雨季有短暂洪流，坡脚处受雨水冲刷较严重，坡脚处东侧，矿方已设置防护网进行拦挡（照片 4-1）。

滑坡体形态特征及物质结构：该滑坡后缘近似呈弧形，滑坡后缘、侧壁较为明显，滑坡体长约 65m，宽约 350m，厚度 1~2.0m，体积约 2.73 万  $m^3$ ，滑向 155°，为小型黄土滑坡，滑体坡度约为 42°，滑坡平面形态呈不规则型，剖面形态呈直线形，滑面推测为弧线，为黄土浅表层溜滑，滑体主要为风积黄土（图 4-1）。

**变形特征及活动历史：**该滑坡位于谊丰煤矿工业广场西侧，根据现场调查访问，该滑坡出现变形迹象最早出现于 2021 年 4 月，该滑坡北侧出现局部滑塌，滑塌方量约  $30\text{m}^3$ ，现场调查，滑坡体前缘土体已出现局部小型滑塌，坡体前缘变形明显。

**稳定性现状：**根据本次调查分析，目前滑坡处于欠稳定状态，在受降雨等因素影响下，可能进一步出现较大规模的浅表层滑动变形。

**危险性现状评估：**该滑坡主要威胁坡脚谊丰煤矿 5 间工业厂房，潜在经济损失约 480 万元。综上，该滑坡发育程度中等，危害程度中等，现状评估危险性中等。

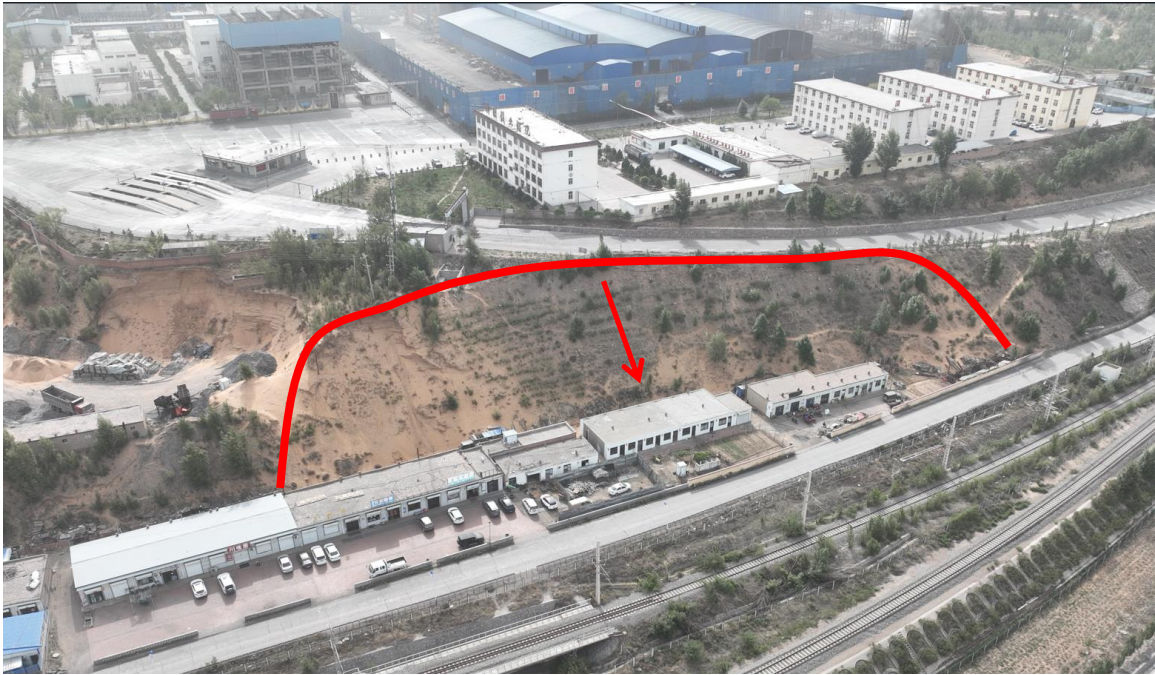
图 4-3 H03 滑坡全貌（镜像 140°）

**基本特征：**该滑坡为一处遥感解译点，位于漠源镁业煤化厂区西侧，村民屋后，地理位置： $110^{\circ} 23' 23.87'' E$ 、 $39^{\circ} 16' 46.33'' N$ 。该滑坡所处地貌单元为风积沙地貌，微地貌为陡坡，滑坡体分布高程 1090~1106m，相对高差 16m。滑坡所处斜坡的坡向为  $255^{\circ}$ ，斜坡整体东高西低，平均坡度为  $40^{\circ}$ ，坡脚处为村民房屋（照片 4-3）。

变形特征及活动历史：根据现场调查访问，该滑坡出现变形迹象最早出现于 2020 年 6 月，现坡体后缘变形明显，形成错坎高 1.5m，坡面受降雨冲刷，局部已出现滑塌。

**稳定性现状：**根据本次调查分析，目前滑坡处于欠稳定状态，在受降雨等因素影响下，可能进一步出现较大规模的浅表层滑动变形。

**危险性现状评估：**该滑坡主要威胁坡脚 6 户 24 人 30 间房屋，潜在经济损失约 240 万元。综上，该滑坡发育程度中等，危害程度中等，现状评估危险性中等。

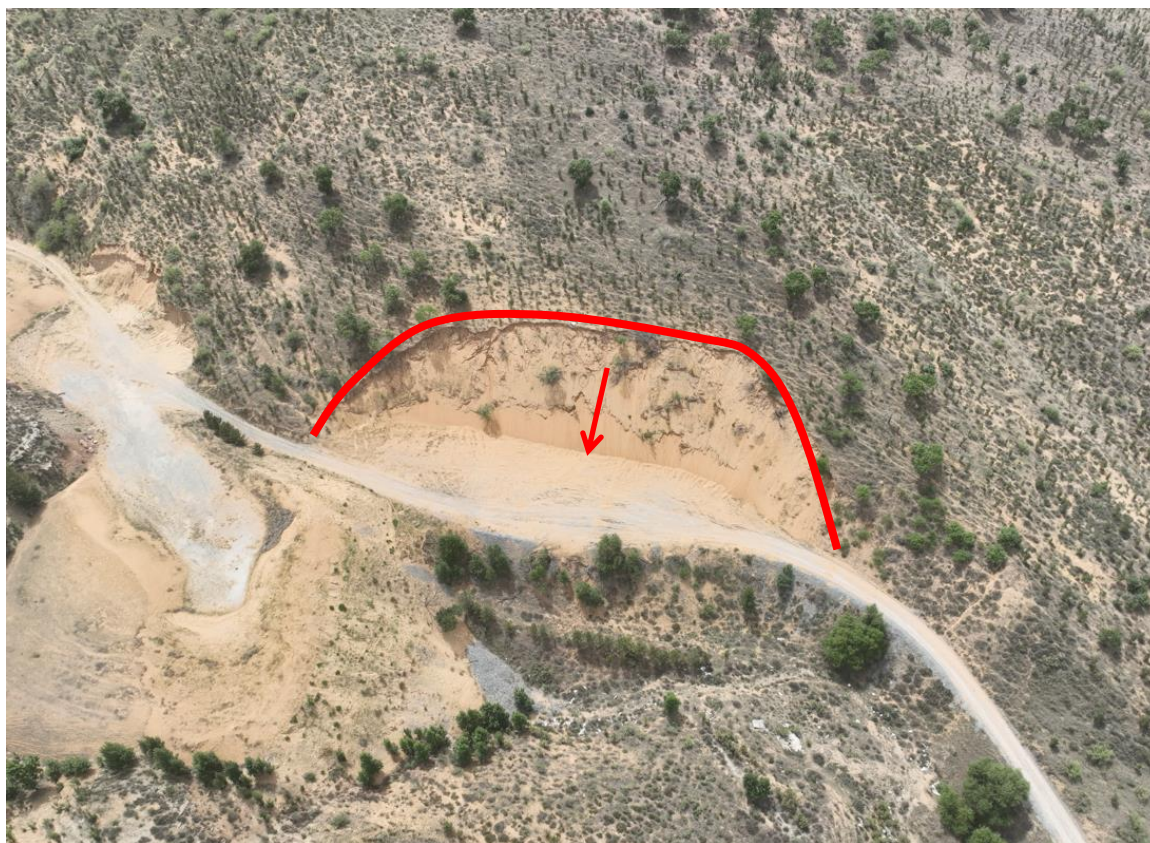
图 4-3 H04 滑坡全貌（镜像 150°）

**基本特征：**该滑坡为一处遥感解译点，位于石岩塔村通村道路东侧，地理位置：110° 24′ 20.24″ E、39° 15′ 27.98″ N。该滑坡所处地貌单元为风积沙地貌，微地貌为陡坡，滑坡体分布高程 1093~1105m，相对高差 13m。滑坡所处斜坡的坡向为 350°，斜坡整体南高北低，平均坡度为 43°，坡脚处为通村道路（照片 4-4）。

**变形特征及活动历史：**根据现场调查访问，该滑坡为切坡修路形成的一处滑坡，现坡体后缘变形明显，形成错坎高 1.0m，坡面土体裸露，坡面受降雨冲刷，局部已出现滑塌。

**稳定性现状：**根据本次调查分析，目前滑坡处于欠稳定状态，在受降雨等因素影响下，出现进一步变形可能性较大。

**危险性现状评估：**该滑坡主要威胁坡脚 70m 的通村道路，潜在经济损失约 25 万元。综上，该滑坡发育程度中等，危害程度小，现状评估危险性小。

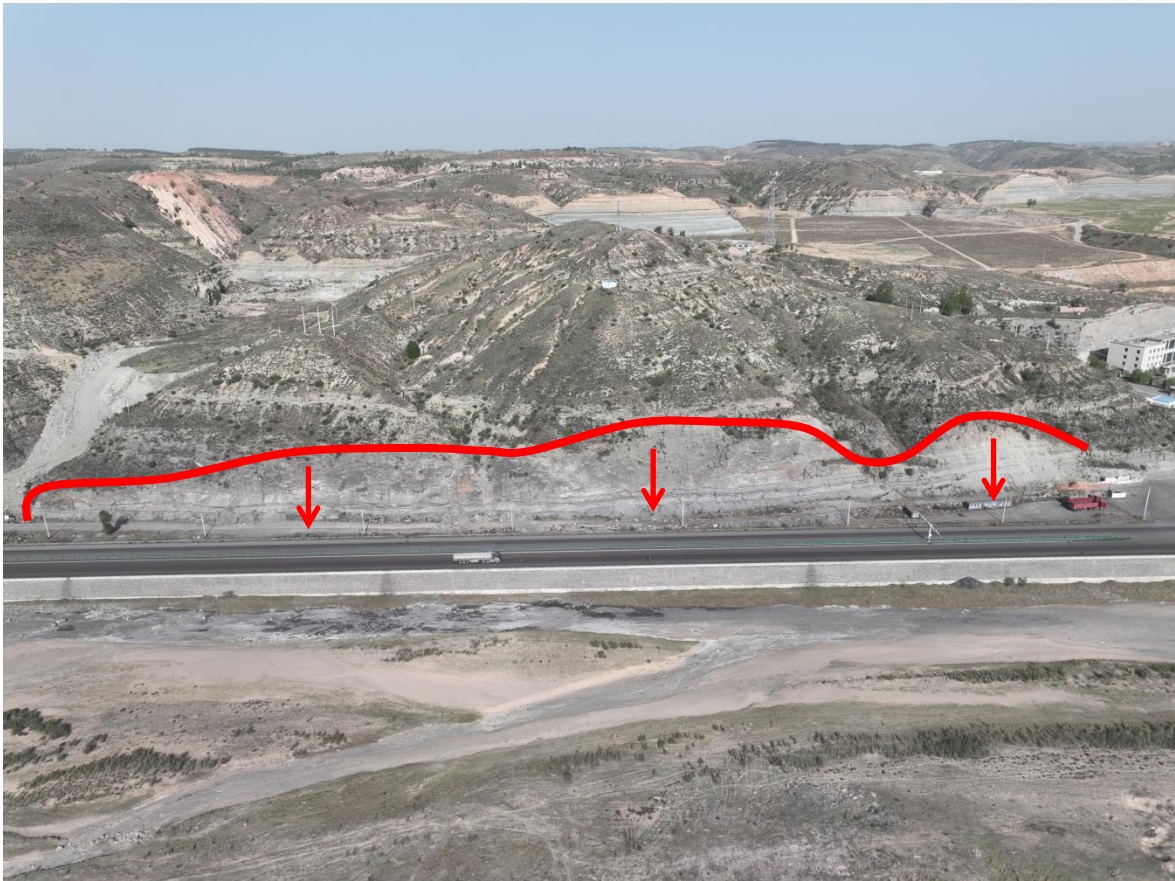
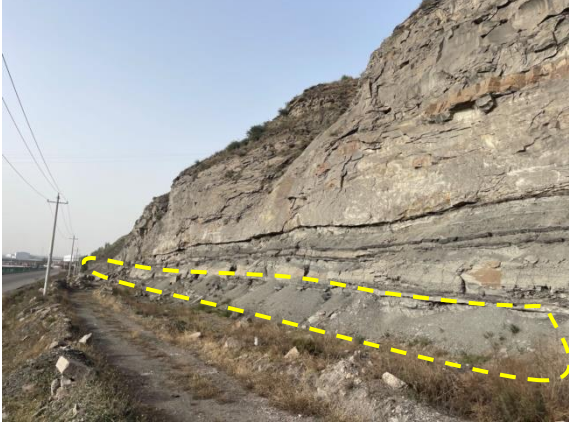
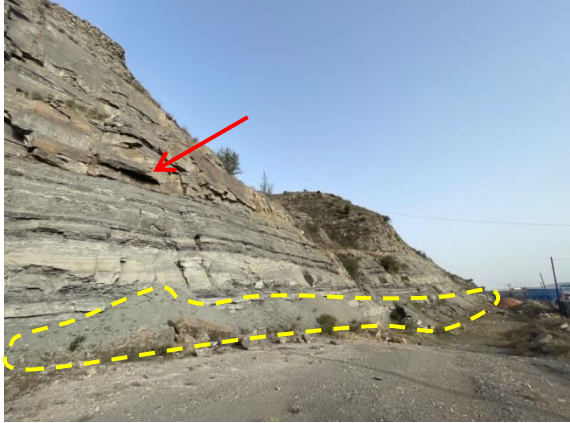
图 4-5 B01 崩塌全貌（镜像 100°）

**基本特征：**该崩塌为一处在册地质灾害隐患点，位于芦梁煤矿西侧勃牛川河左岸公路边，地理位置：110° 22′ 54.44″ E、39° 18′ 14.33″ N。该崩塌所处地貌单元为河谷阶地岸坡，微地貌为陡崖，崩塌体分布高程 1090~1124m，相对高差 34m。崩塌所处斜坡的坡向为 280°，斜坡整体南高北低，平均坡度为 80°，坡脚处为分布有少量崩落块石，崩积物高度 0.5~2m，厚度 2~3m，堆积方量约 150m<sup>3</sup>（照片 4-5~4-7）。

| 照片 4-6 坡脚处崩积物（镜像 6°） | 4-7 坡面节理裂隙、坡脚处崩积物（镜像 185°） |

**岩性特征：**坡体岩性为侏罗系中统延安组深灰色泥岩夹薄层砂岩，层理产状为  $190^{\circ}\angle 2^{\circ}$ ；岩体表层差异性风化明显，坡体顶部为第四系风积砂土。

**变形特征及活动历史:** 根据现场调查, 该崩塌因河堤北路公路修建时, 形成人工陡坎, 边坡岩体节理裂隙较发育, 中上部仍有少量块石, 有掉落危险。

**稳定性现状：**根据本次调查分析，目前崩塌处于欠稳定状态，在暴雨、风化作用下发生局部失稳、碎石掉落的可能性较大。

**危险性现状评估：**该崩塌主要威胁坡脚 480m 的河堤北路公路，潜在经济损失约 500 万元。综上，该崩塌发育程度中等，危害程度中等，现状评估危险性中等。

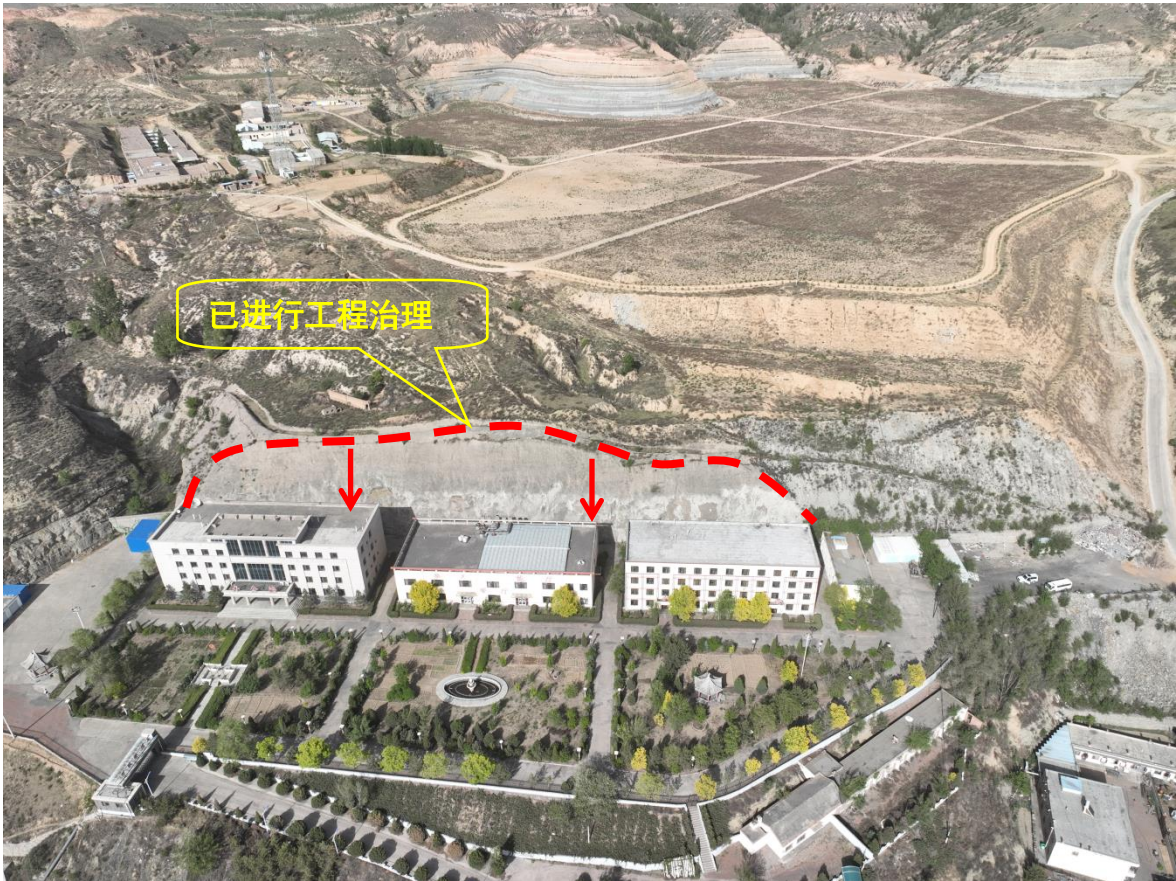
图 4-8 B02 崩塌全貌（镜像 100°）

**基本特征：**该崩塌为一处榆林市地质灾害大核查风险隐患点，位于芦家梁煤矿工业广场东侧，地理位置： $110^{\circ} 23' 0.23''$  E、 $39^{\circ} 18' 0.45''$  N。该崩塌所处地貌单元为河谷阶地岸坡，微地貌为陡坡，崩塌体分布高程 1110~1124m，相对高差 14m。崩塌所处斜坡的坡向为  $245^{\circ}$ ，斜坡整体东高西低，平均坡度为  $60^{\circ}$ ，（照片 4-8）。

**岩性特征：**坡体岩性为侏罗系中统延安组深灰色泥岩夹薄层砂岩，层理产状为  $160^{\circ}\angle 2^{\circ}$ ；坡体顶部为第四系风积砂土。

**崩塌体形态特征及物质结构：**该崩塌后缘近似直线型，崩塌平面形态近似直线型，崩塌体宽约 170m，高约 15m，坡体已采用锚杆挂网喷浆措施进行了治理，同时坡体后缘修建有截水沟，用于拦挡坡体上部雨水（图 4-6）。

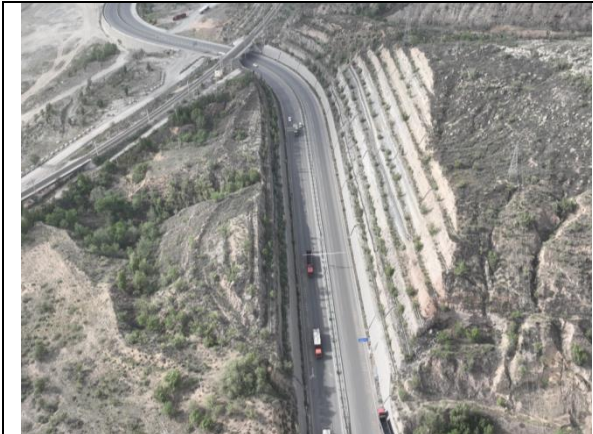
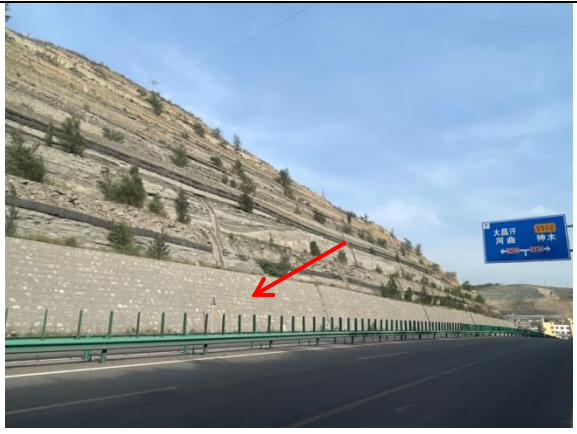
图 4-9 B03 崩塌全貌（镜像 65°）

**基本特征：**该崩塌为一处榆林市地质灾害大核查风险隐患点，位于石岩塔村入大石路入口处，地理位置：110° 24′ 20.61″ E、39° 15′ 0.42″ N。该崩塌所处地貌单元为河谷阶地岸坡，微地貌为陡坡，崩塌体分布高程 1080~1132m，相对高差 52m。崩塌所处斜坡的坡向为 240°，斜坡整体东高西低，整体坡度为 46°，（照片 4-9~4-11）。

4-11 坡脚处分级放坡+已建挡墙（镜像 135°）

**岩性特征：**坡体岩性为侏罗系中统延安组深灰色泥岩夹薄层砂岩，层理产状为  $165^{\circ}\angle 3^{\circ}$ 。

**变形特征及活动历史：**该崩塌由于河堤北路公路修建时，形成的一处崩塌隐患，已采取分级削坡措施，边坡坡面岩体风化较强烈，平台处有少量崩积物，崩积物方量  $2\sim 3\text{m}^3$ 。

**危险性现状评估：**该崩塌主要威胁坡脚 400m 的河堤北路公路及过往车辆，潜在经济损失约 380 万元。综上，该崩塌发育程度中等，危害程度中等，现状评估危险性中等。

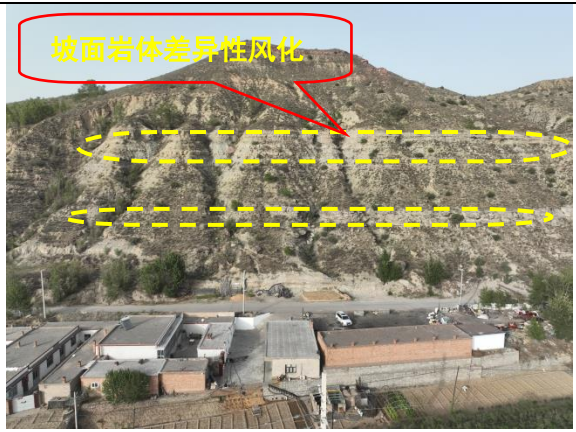
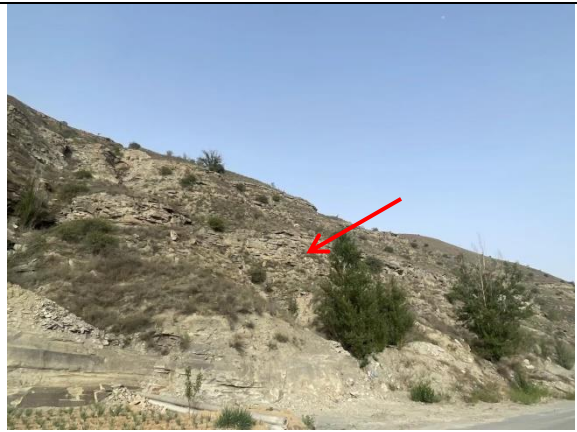
图 4-15 BP02 不稳定斜坡全貌（镜像 50° ）

**基本特征：**该不稳定斜坡为一处遥感解译点，位于芦草梁煤矿北侧通村道路处，地理位置：110° 23′ 10.62″ E、39° 17′ 36.75″ N。该不稳定斜坡所处地貌单元为河谷阶地岸坡，微地貌为陡坡，不稳定斜坡体分布高程 1089~1137m，相对高差 48m。不稳定斜坡所处斜坡的坡向为 232°，斜坡整体东高西低，整体坡度为 46°，（照片 4-15~4-17）。

| <p>照片 4-16 坡体中上部差异性风化（镜像 50° ）</p> | <p>4-17 坡面破碎岩体（镜像 110° ）</p> |

**岩性特征：**坡体岩性为侏罗系中统延安组深灰色泥岩夹薄层砂岩，层理产状为  $165^{\circ}\angle 3^{\circ}$ ，岩体表层差异性风化强烈。

**变形特征及活动历史：**因早期修建通村道路，对该处不稳定斜坡坡脚开挖，在坡脚处形成高 4~5m 陡坎，坡体表层岩体风化强烈，坡面植被不发育。根据调查访问村民介绍，该不稳定斜坡时有小块碎石掉落，垮落石块体积多为 0.3~0.8  $\text{m}^3$ 。

**危险性现状评估：**该不稳定主要威胁坡脚 5 户 20 人 25 间房及 280m 的通村公路，潜在经济损失约 430 万元。综上，该不稳定斜坡发育程度中等，危害程度中等，现状评估危险性中等。

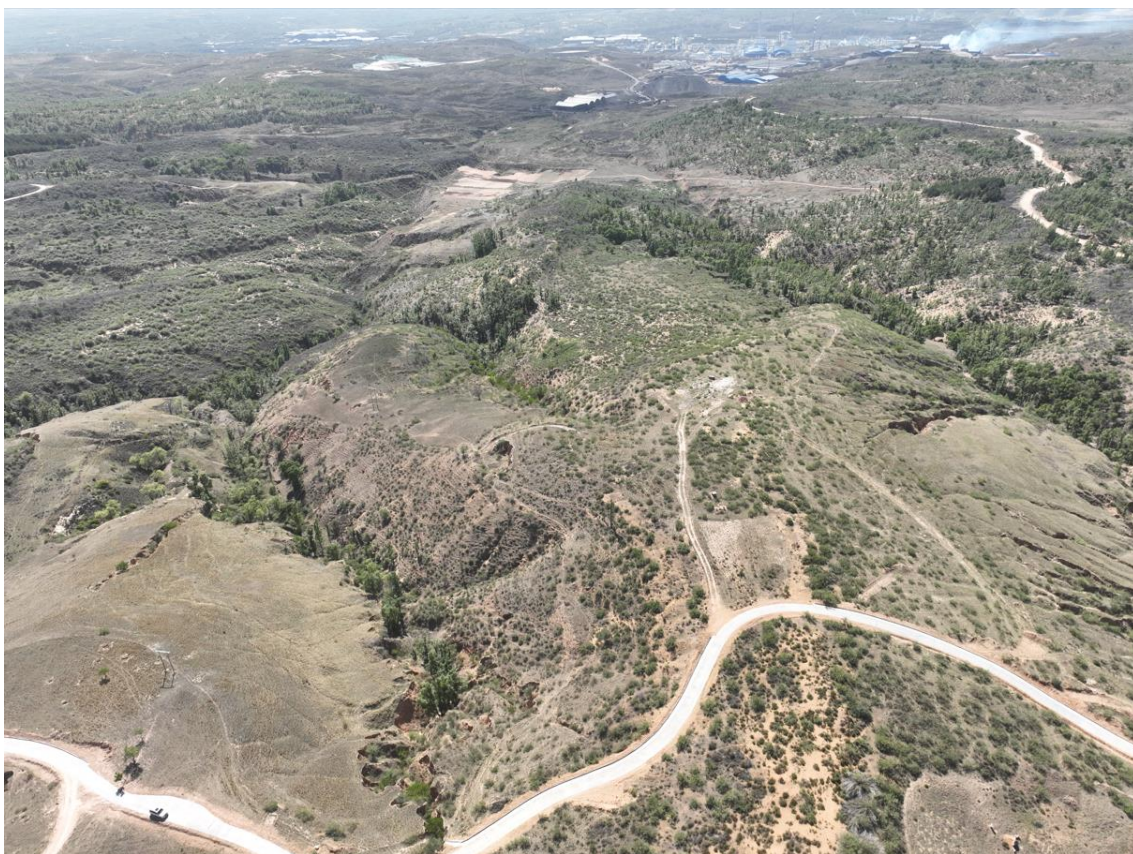
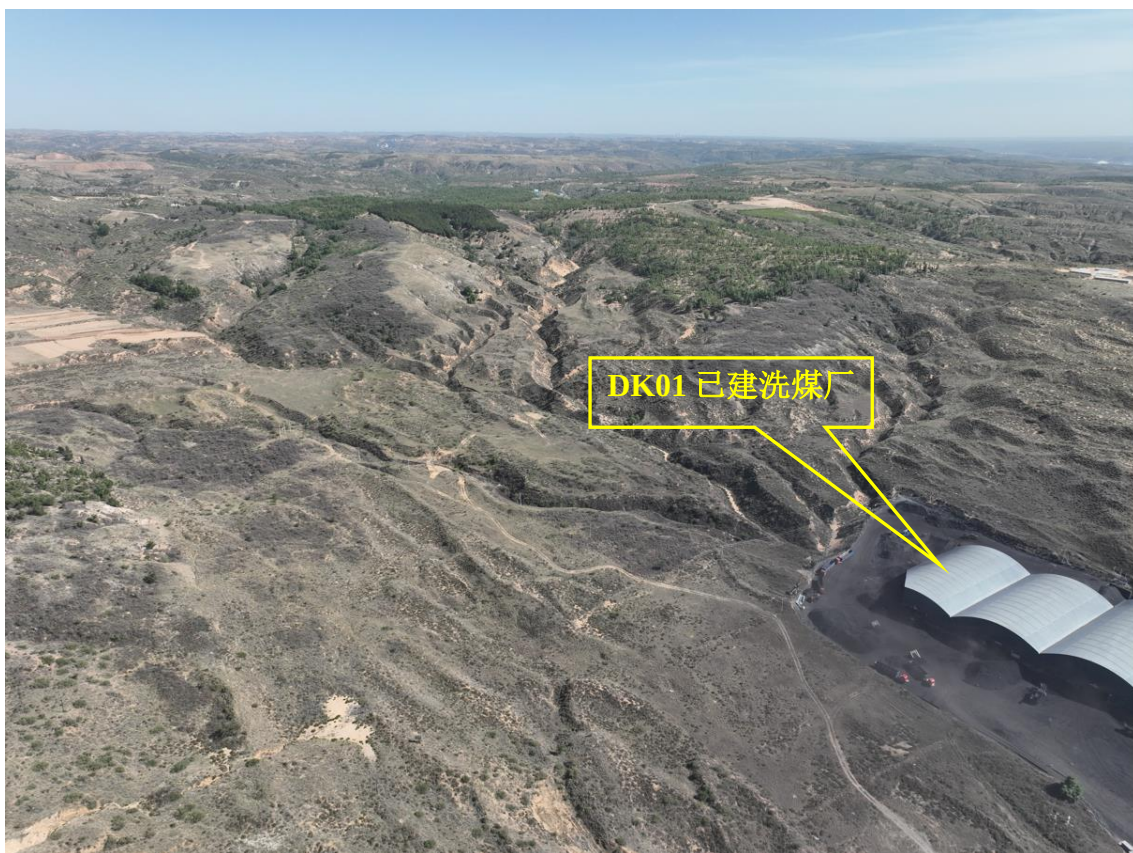
照片 5-1 DK01 规划建设场地航拍 1（镜像 289°）

照片 5-2 DK01 规划建设场地航拍 2（镜像 113°）

场地区地层为风积沙土层，结构松散，厚度 10-28m，工程地质条件一般；下覆砂泥岩，岩体结构面较稳定，地下水以第四系松散岩类孔隙水为主，地下水受季节性降雨补给，对斜坡稳定性影响较大。
