榆佳经济技术开发区规划建设用地

# 地质灾害危险性区域评估报告

报告编写单位:中化地质矿山总局陕西地质勘查院

报告提交日期:二〇二三年十二月

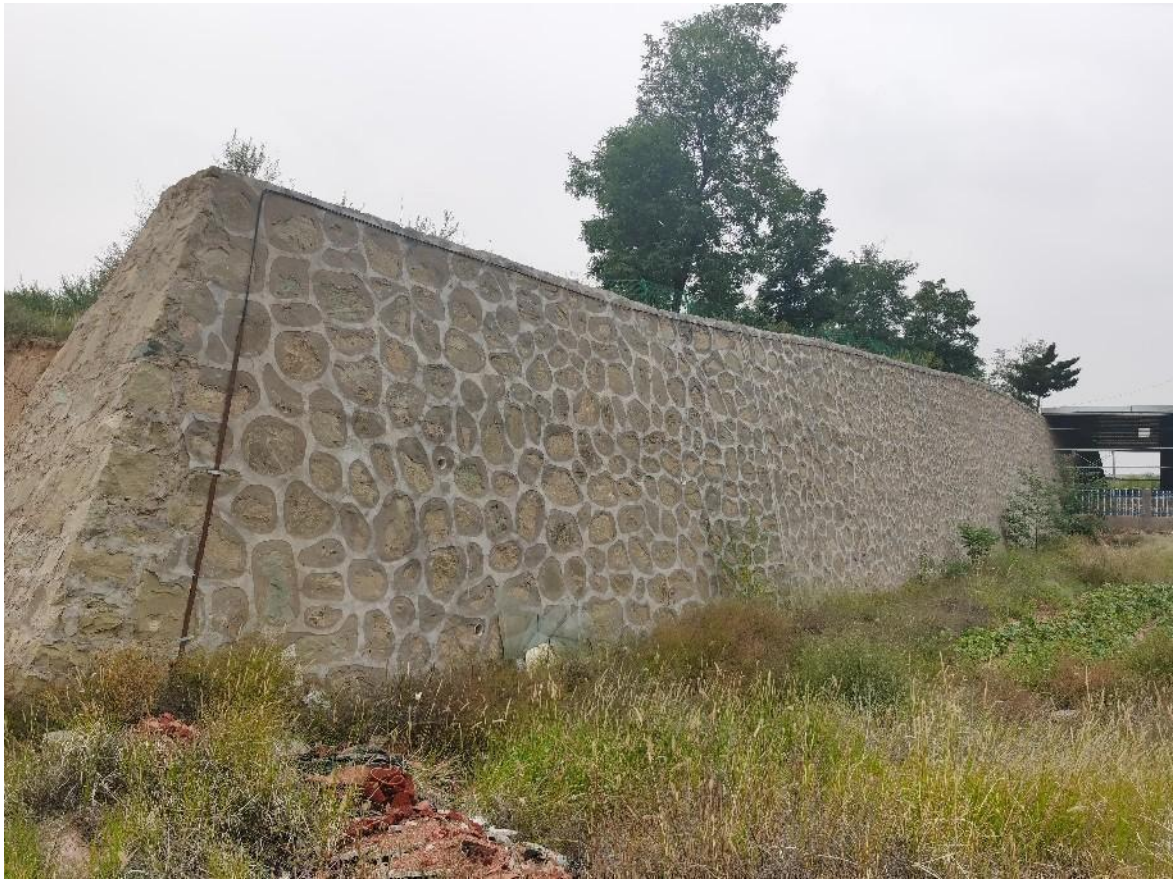
根据《榆佳经济技术开发区总体规划修编（2021-2035）》及现场调查，园区综合服务中心已基本建成，并正常运行。园区综合服务中心包括榆佳经济技术开发区管理委员会、佳县总工会、佳县民政福利园区、佳县光荣医院、残疾人托养中心、移民小区、九年制学校、社区工厂（照片 2-19～照片 2-28）等，根据现场调查，综合服务中心位于较平缓地带，建设工程在开挖斜坡地段修建了防护工程（照片 2-27、照片 2-28）。

图 2-27 社区工厂西侧护坡挡墙（镜向 342°）

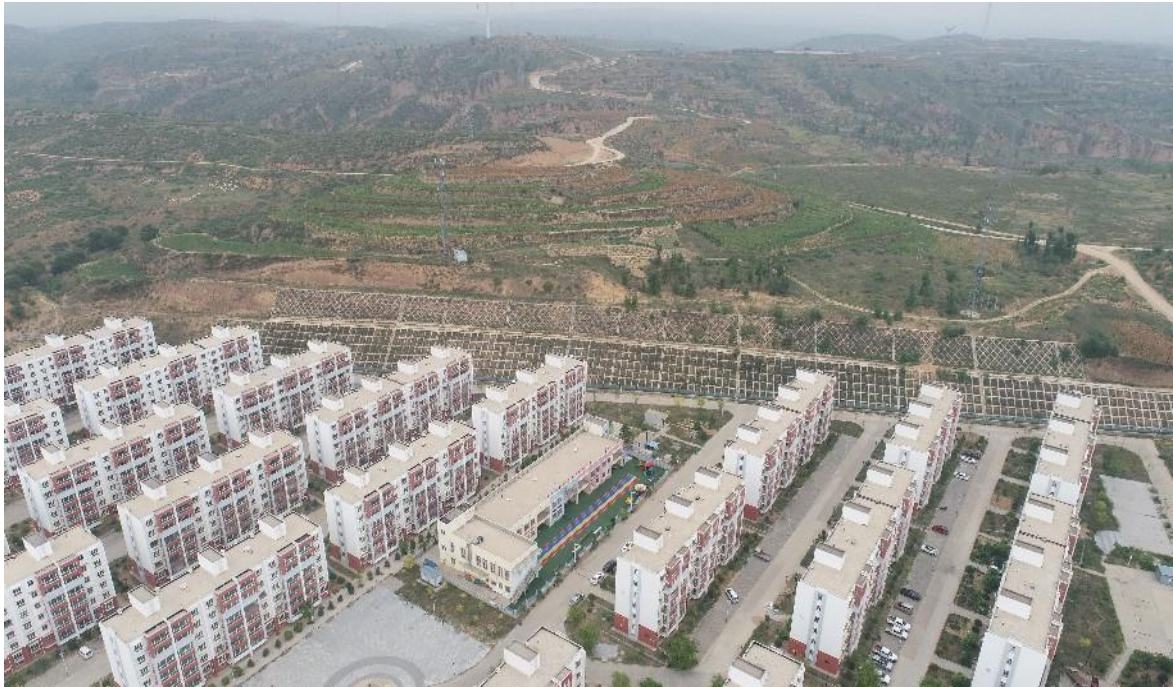
图 2-28 移民小区东侧格构护坡（镜向 74°）

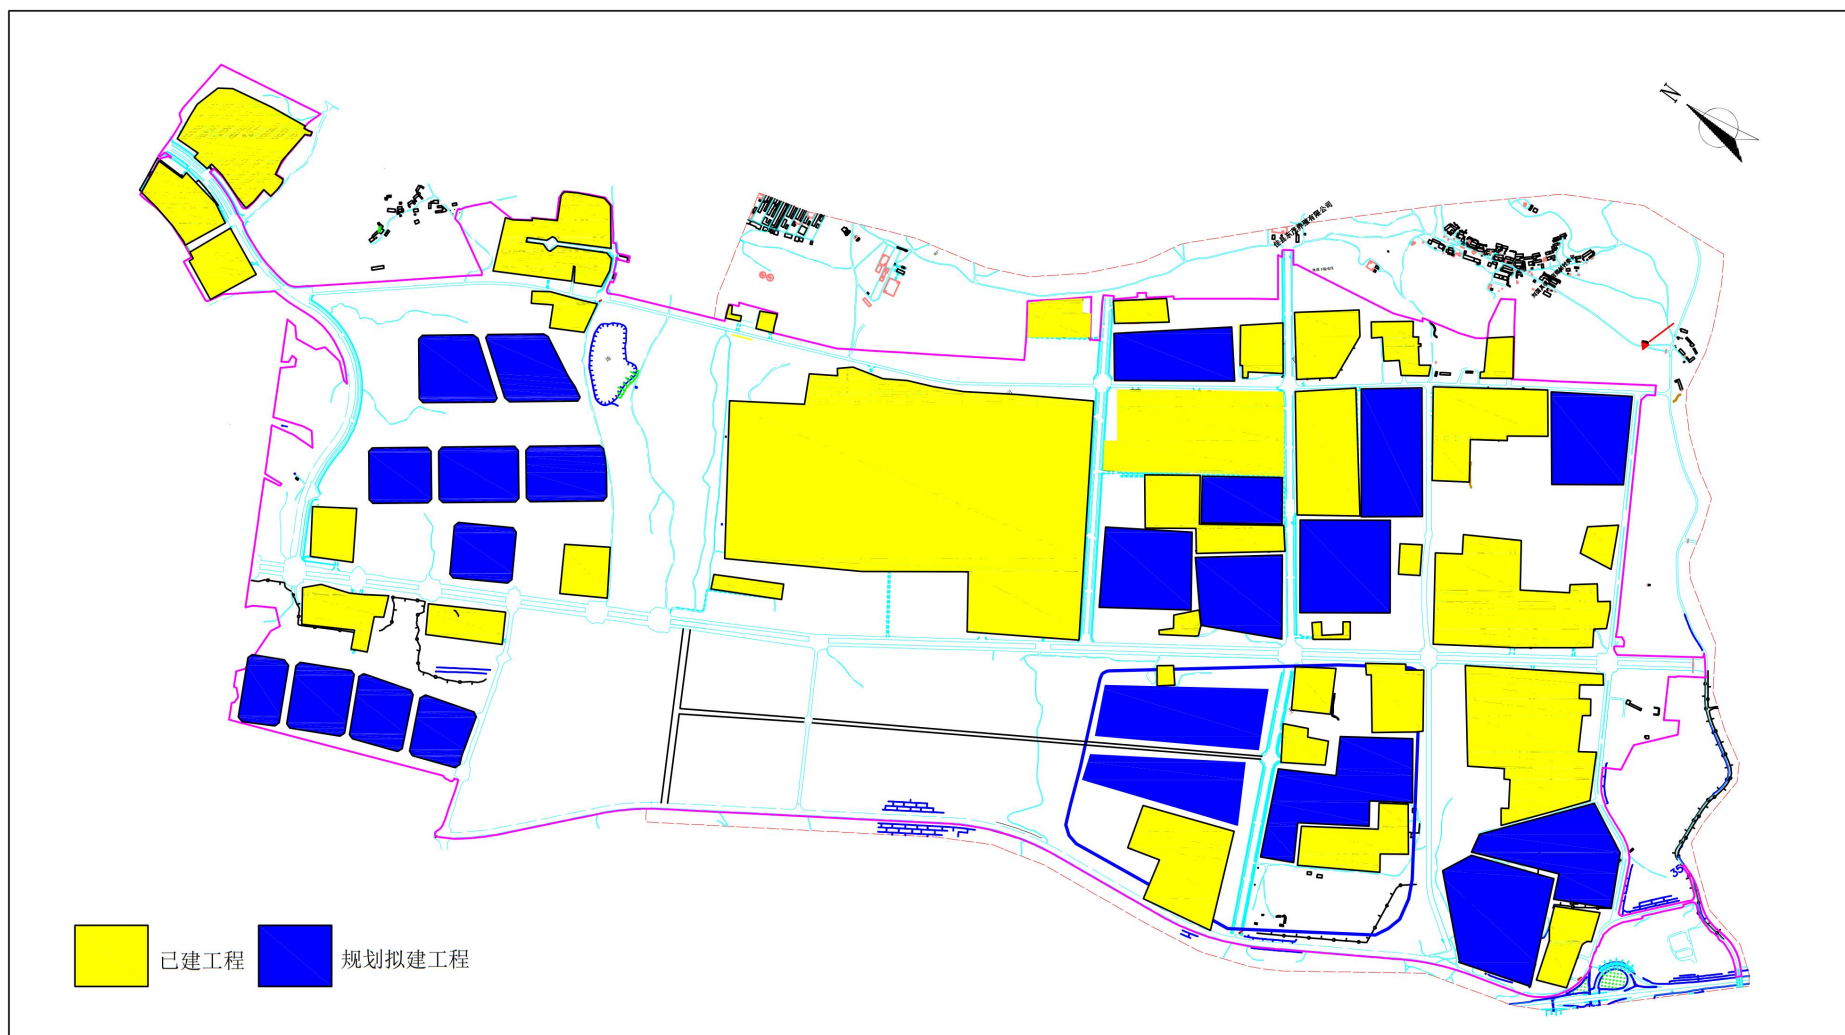
图 2-6 园区建设工程分布图

| 序号 | 拟建工程 | 地质环境条件 | 开挖边坡高度 (m) | 备注 |
|---|---|---|---|---|
| 8 | 佳县-扬州产业园<br>(二区) | 拟建场地地形较为平缓, 海拔高度约 1145m-1164m, 地面相对高差 19m, 整体地形坡度 3°~8°。地层岩性为上部全新统风积沙, 下部为中更新黄土, 植被发育差, 植被较发育。 | <3 | 部分已建 |
| 9 | 物流基地 | 拟建场地地形较为平缓, 海拔高度在 1110m-1125m, 地面相对高差 15m, 整体地形坡度 3°~8°。地层岩性为上部全新统风积沙, 下部为中更新黄土, 植被发育差, 植被发育较差。 | <3 | 未建 |

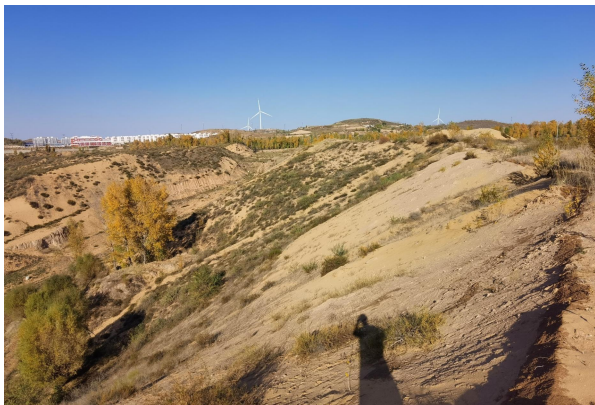
照片 3-1 西部冲沟（镜向 47°）

评估区位于毛乌素沙漠东南边缘与陕北黄土高原接壤地带，地貌单元属风积砂丘地貌。场地整体较为平缓，呈北高南低，高程介于 1100m~1200m，相对高差约 100m。评估区微地貌为西部有冲沟（照片 3-1），冲沟长 1.8km，为“V”型沟谷，两侧坡度 30~45°；在评估区南部及中部有孤立山丘（照片 3-2），高程介于 1130m~1190m，相对高差约 60m，坡面表现为上缓下陡，上部受堆积物堆积，坡度较缓，坡面坡度 15~30°，下部因开挖形成直立面；坡面局部出现水土流失，形成不规则冲沟，坡面植被稀疏，多为杂草，覆盖率低于 30%。

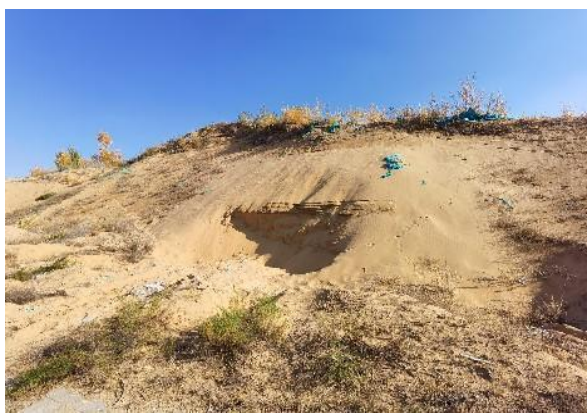
照片 3-7 全新统风积沙（镜向 135°）

度 1-15m 左右，局部可达 40 余米。有些粉沙、粉土覆于黄土梁峁之上，成为现代沙质黄土层，主要分布于黄土梁峁表层（照片 3-7）。

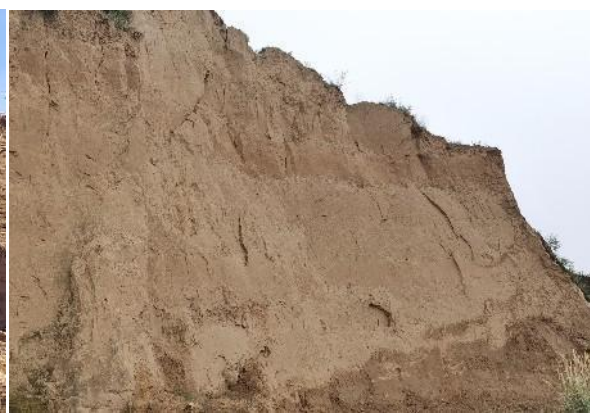
照片 3-8 第四系黄土（镜向 193°）

上更新统风积（ $Q_3^{col}$ ）新黄土、细砂，出露于评估区部分地区，为褐黄色，具针状孔隙，含粉细砂及云母片，可见零星钙质结核、白色钙质条纹。岩性以粉土为主，稍湿，中密~密实，局部夹粉质粘土，主要分布于黄土梁峁区（照片 3-8）。

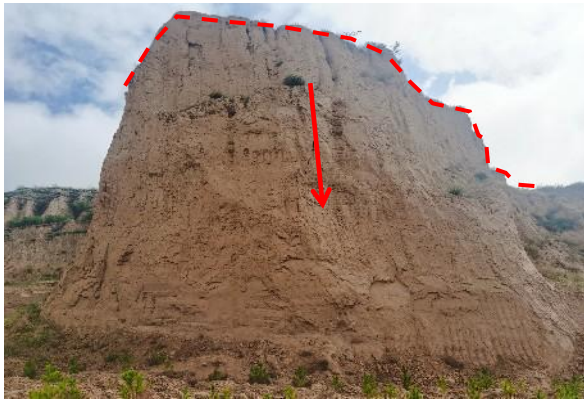
照片 4-1 BT1崩塌隐患（镜向80°）

BT1 崩塌隐患位于景观大道佳县食品厂东南侧，中心坐标 N:38° 17' 7" ， E:110° 12' 5" 。斜坡高约 32m，坡度接近直立，坡体顶端有冲沟，局部坡体出现坍塌，属人工开挖形成。斜坡顶植被发育差。崩塌体组成岩性为中更新统黄土，上部为全新统风积砂，厚度约 0.2-1m，下部为中更新统黄土。坡面呈直线型，节理裂隙发育，局部出现掉块现象。崩塌体分布宽度 15m，高 32m，厚度约 2m，崩向 82° ，体积约  $0.096\times10^4\text{m}^3$ ，为小型土质崩塌。系人工开挖产生的较陡立边坡，强降雨期易沿节理面失稳塌落、掉块。

组裂隙，宽度 2~10cm，深度不等，可见深度 0.1-0.5m。裂隙多杂乱排列呈不规则状，当到达一定深度后，倾倒地矩大于抗滑力矩，被切割的土体就失去平衡而形成崩塌，边坡开挖，增加了土体卸荷裂隙，加剧了土体的分离，在降雨诱发下失稳。

根据现场调查走访，部分坡体已发生崩塌。目前整体处于欠稳定状态，发育程度中等，现状无威胁对象，危害程度小，危险性小。

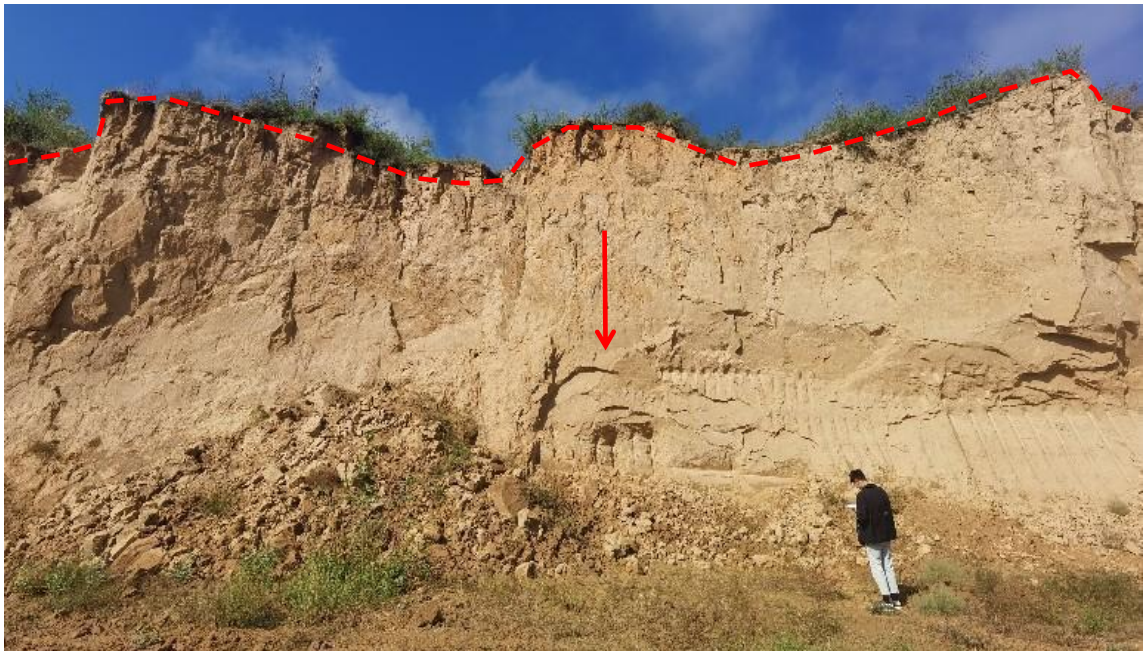
照片 4-2 BT2崩塌隐患（镜向258°）

BT2 崩塌隐患位于景观大道与财源路西北侧，中心坐标 N:38° 17' 3" E:110° 21' 21"。崩塌所在斜坡高约 11m，坡体坡度 40°~55°，坡体底部聚集少许碎土，局部出现土块掉落，上部出现由雨水冲刷形成的冲沟，属人工开挖形成。斜坡顶植被较发育。崩塌体组成岩性为中更新统黄土，上部为全新统风积砂，厚度约 1-2 米，下部为中更新统黄土。坡面呈直线型，节理裂隙发育，局部出现掉块现象。崩塌体分布宽度 40m，高 11m，厚度约 2m，崩向 82°，体积约  $0.088 \times 10^4 \text{m}^3$ ，为小型基岩崩塌。系人工开挖产生的较陡立边坡，强降雨期易沿节理面失稳塌落、掉块。

斜坡岩性为中更新统黄土，坡体上部坡度 20° -35° ，土体松散，结构性差，局部出现裂缝，裂缝宽约 2-8cm，极易发生塌落。下部受村民取土切坡影响，破坏了坡体的稳定性，在暴雨作用下坡体饱水软化，增加了坡体负荷，软抗剪等力学性质降低，从而形成崩塌地质灾害。

根据现场调查，坡体局部已发生崩塌。目前整体处于欠稳定状态，发育程度中等，现状无威胁对象，危害程度小，危险性小。

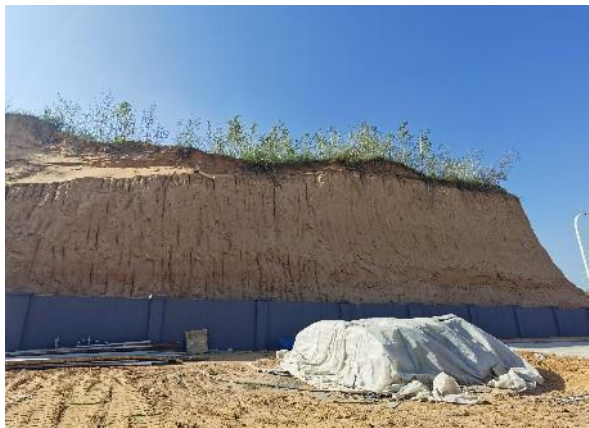
照片 4-3 BT3崩塌隐患（镜向265°）

BT3 崩塌隐患位于天瑞路佳县中宏工贸西侧，中心坐标 N:38° 16′ 44″ E:110° 13′ 46″ 。斜坡高约 20m，坡体坡度 60° ～85° ，坡脚开挖形成直立壁，引发局部崩塌掉块现象，属人工开挖形成。斜坡顶植被发育一般。崩塌体组成岩性为中更新统黄土，上部为全新统风积砂，厚度约 1-2 米，下部为中更新统黄土。坡面呈直线型，节理裂隙发育，局部出现掉块现象。崩塌体分布宽度 75m，高 20m，厚度约 2m，崩向 76° ，体积约 0.3×10<sup>4</sup>m<sup>3</sup>，为小型土质崩塌。为人工开挖形成的陡立边坡，强降雨期易沿节理面失稳塌落、掉块。

斜坡坡面发育有裂缝，在下方振动、风化侵蚀作用下，部分不稳定块体易形成掉落，形成崩塌，稳定性较差，发育程度中等。该崩塌威胁下方中宏工贸厂区工人及设备，受威胁人数为约 5 人，可能直接经济损失 200 万元，危害程度属危害中等。根据（GB/T40112-2021）表 15，现状评估 BT3 崩塌隐患危险性中等。

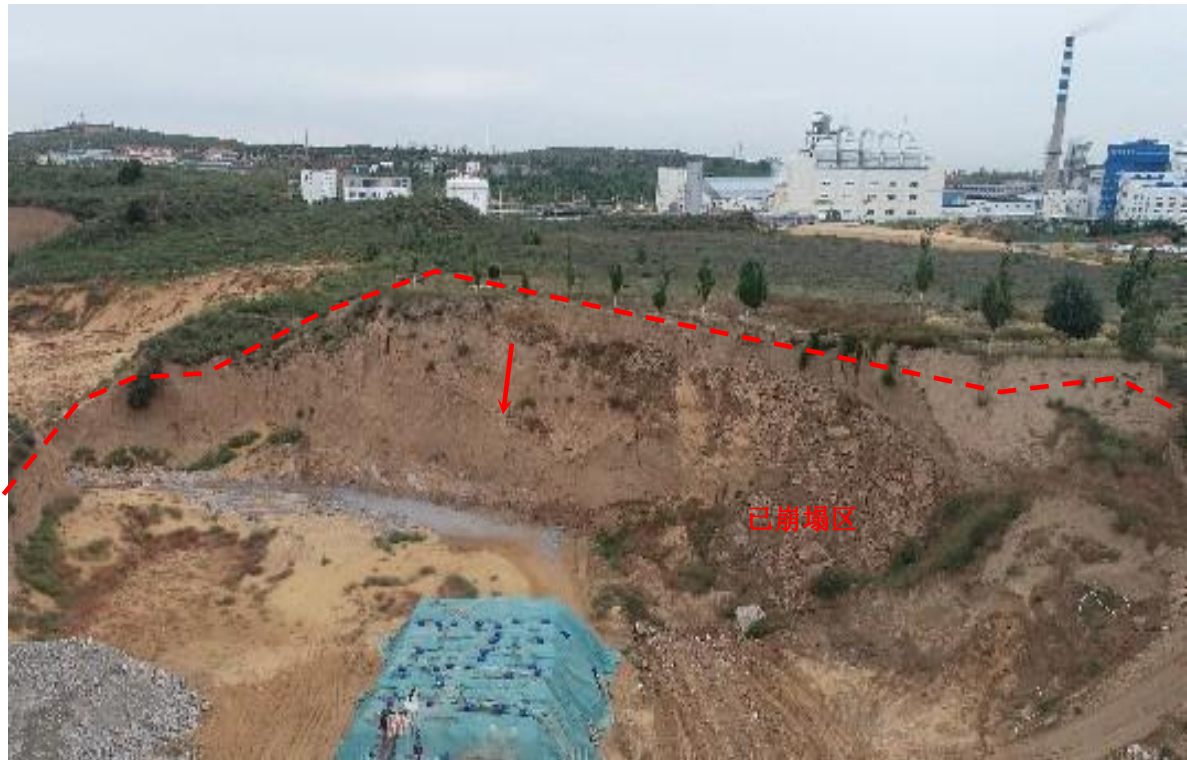
照片 4-4 BT4崩塌隐患（镜向15°）

16' 31" E:110° 13' 40" 。斜坡高约 14m，坡体坡度约 50° ，东侧出现崩塌现象。坡体裸露，属人工开挖形成。斜坡顶植被发育一般。坡体组成岩性为中更新统黄土，上部为风积砂，厚度约 1-2 米。崩塌体分布宽度 70m，高 14m，厚度约 3m，崩向 56° ，体积约  $0.294 \times 10^4 \text{m}^3$ ，为小型土质崩塌。为人工开挖产生的陡立边坡，强降雨期易沿节理面失稳塌落、掉块。

根据现场调查，斜坡坡面发育有裂缝，在暴雨、风化侵蚀作用下，部分不稳定块体易形成掉落，形成崩塌地质灾害，发育程度中等。该崩塌威胁下方越鼎仓储物流有限公司工人及厂区设备，受威胁人数为约 5 人，可能直接经济损失 150 万元，危害程度属危害中等，现状评估 BT4 崩塌隐患危险性中等。

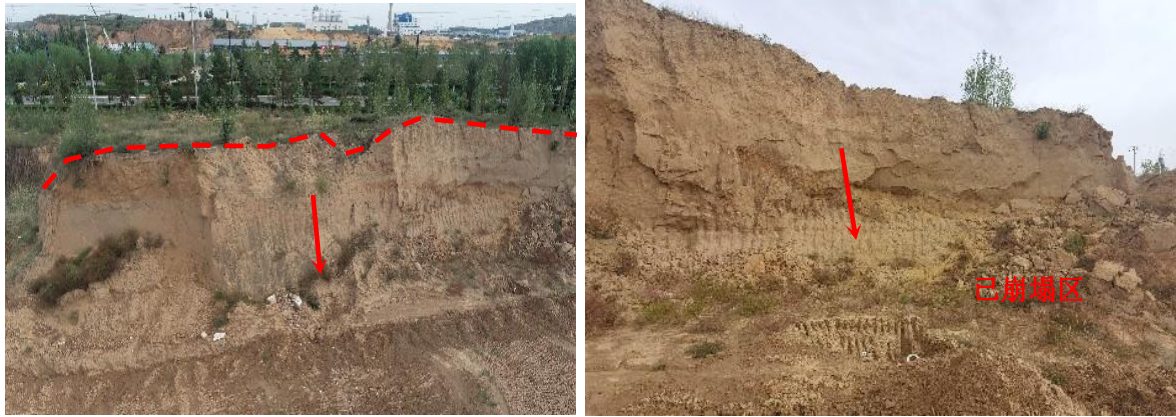
照片 4-5 BT5崩塌隐患（镜向28°）

BT5 崩塌隐患位于景观大道王家砭天然气运管中心东侧，中心坐标 N:38° 16' 22" E:110° 13' 35" 。该崩塌隐患为坡脚开挖引发崩塌，坡体岩土地层分界明显，坡体局部临空，属人工开挖形成。斜坡顶植被发育一般。坡体组成岩性上部为第四系全新统风积砂，厚度约 2-3 米；下部为中更新统黄土。坡面呈直线型，节理裂隙发育，局部出现滑塌。崩塌体分布宽度 43m，高 9m，厚度约 1m，崩向 37° ，体积约 0.039 ×10<sup>4</sup>m<sup>3</sup>，为小型土质崩塌。为人工开挖产生的陡立边坡，强降雨期易沿节理面失稳塌落、掉块。

根据现场调查，坡体局部已发生崩塌。目前整体处于欠稳定状态，发育程度中等，现状无威胁对象，危害程度小，危险性小。

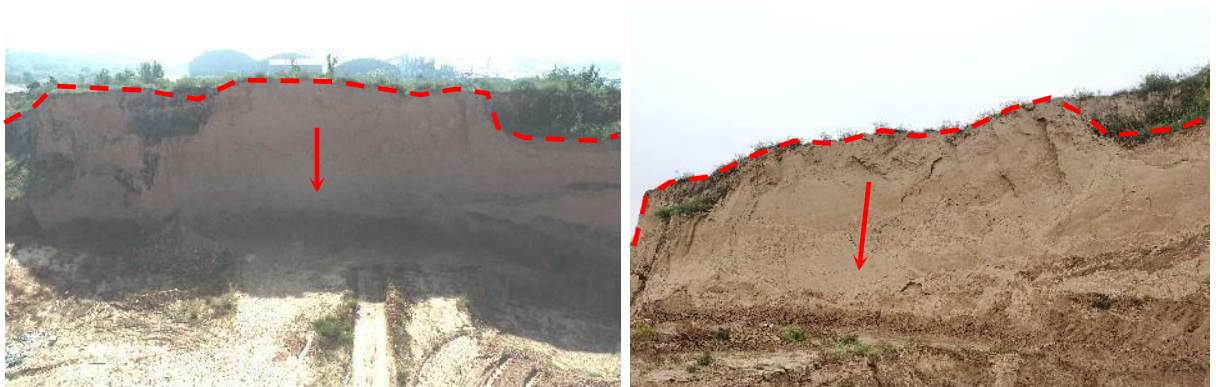
照片 4-6 BT6崩塌隐患（镜向131°）

BT6 崩塌隐患位于华创路榆林聚乙庚建筑新材料南侧，中心坐标 N:38° 16' 20" E:110° 14' 12"。斜坡高约 15m，坡体坡度 50° ~60°，坡度局部接近直立，坡体局部临空，局部岩土出现崩塌，属人工开挖形成。斜坡顶植被较为发育。坡体组成岩性为上更新统黄土，上部土体为风积砂，厚度约 3-5 米。坡面呈直线型，节理裂隙发育，局部出现掉块现象。崩塌体分布宽度 110m，高 15m，厚度约 2m，崩向 151°，体积约  $0.33 \times 10^4 \text{m}^3$ ，为小型土质崩塌。系人工开挖产生的较陡立边坡，强降雨期易沿节理面失稳塌落、掉块。

根据现场调查，崩塌体整体处于欠稳定状态，发育程度中等，现状无威胁对象，危害程度小，危险性小。

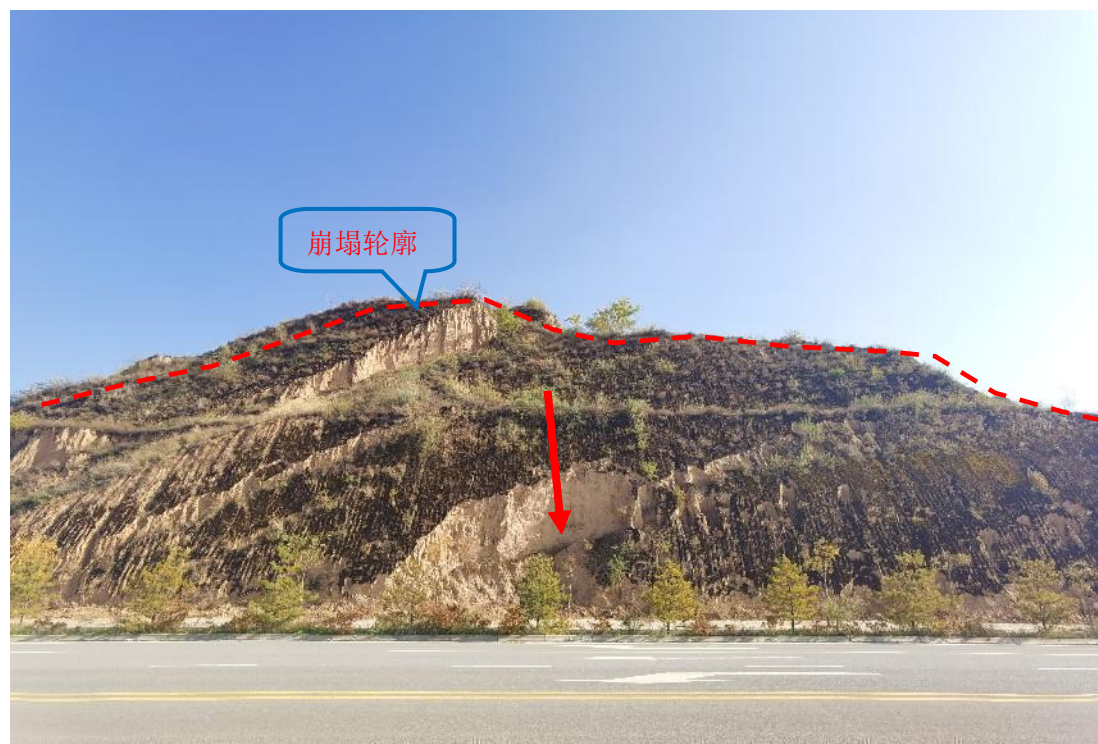
照片 4-7 BT7 崩塌（镜向 142°）

该滑坡位于华创路南段道路东侧斜坡，地理坐标：N: 38°16'4"，E: 110°13'36"。崩塌体宽 170m，长约 40m，厚度约 0.5-2.0m，体积约 0.96×10<sup>4</sup>m<sup>3</sup>（照片 3-1、图 3-1），该崩塌为土质崩塌。崩塌体呈近南北向分布，海拔标高 1030-1070m，最大高差 40m，地形起伏较小，崩向 330°。坡体节理裂隙发育，局部出现掉块现象。

根据现场调查，崩塌体整体处于欠稳定状态，威胁下部华创路及过往行人、车辆安全，威胁人数 3-10 人，现状评估该崩塌发育程度中等、危害程度中等、危险性中等。

华创路位于 BT7 崩塌影响范围内，该崩塌目前处于欠稳定状态，发育程度中等。在降水及冻融等作用下崩塌可能再次产生。华创路位于 BT7 崩塌影响范围内，华创路遭受该崩塌地质灾害的可能性大，发育程度中等，危害程度中等，危险性中等。

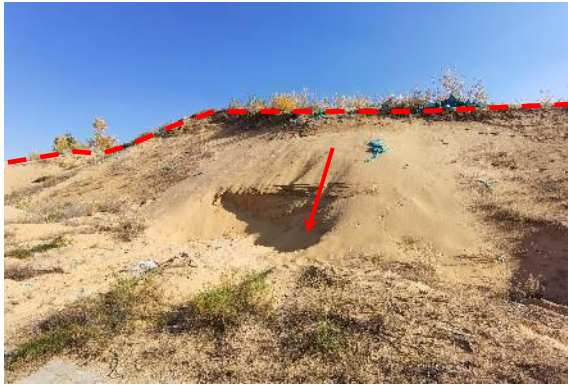
照片 4-8 BP1 现状（镜向 124°）

BP1 不稳定斜坡隐患位于吉源路榆佳科创大酒店东侧，中心坐标 N:38° 17′ 53″ E:110° 12′ 14″。该斜坡为吉园路修建时开挖形成，整体走向南北，坡向约 151°，长度约 190m，高度约 9 米，坡度 30° ~40°，斜坡坡体主要为第四系全更新统风积粉细砂，局部为人工填土，坡面基本平整，坡体植被主要为杂草，植被发育差，可见大面积原土裸露。坡脚可见少量滑塌堆积体，存在坡面流土现象。

该斜坡在降水、融雪、地震条件下可能失稳。根据（GB/T40112-2021）表 14，综合判定不稳定斜坡 BP1 发育程度均属于中等发育，威胁坡脚过往行人，威胁人数 5-10 人，危害程度中等，危险性中等。

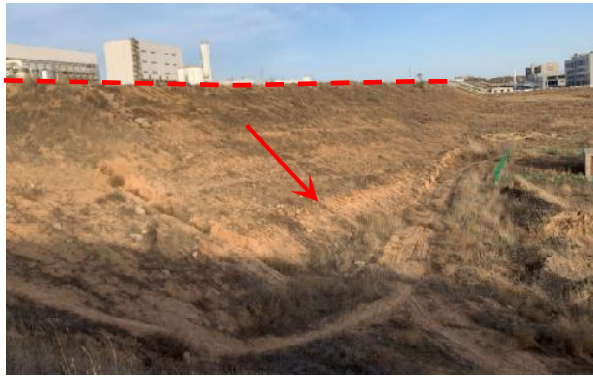
照片 4-10 BP2 现状（镜向 94°）

BP2 不稳定斜坡隐患位于景观大道陕西有色天宏瑞科硅材料有限责任公司南侧，中心坐标 N:38° 16′ 54″ E:110° 13′ 9″。该斜坡为场地挖填方整平时形成，整体走向东西，坡向约 43°，长度约 1000m，高度约 14 米，坡度 20°～35°，斜坡坡体主要为第四系全更新统风积粉细砂，局部为人工填土，坡面基本平整，坡体植被主要为杂草，覆盖一般，可见部分原土裸露。局部坡面发育数条小型冲沟，冲沟由坡顶延伸至坡脚，坡脚可见少量滑塌堆积体。

该斜坡在降水、融雪、地震条件下可能失稳。威胁陕西有色天宏新能源产业园区内建筑及园区内工作人员，根据（GB/T40112-2021）表 15，综合判定不稳定斜坡 BP2 危害程度属危害程度小，危险性小。

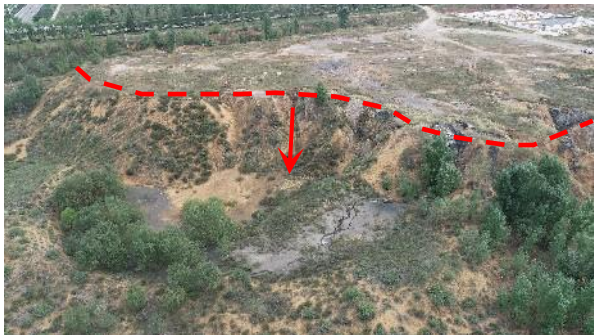
照片 4-16 BP3 远景（镜向 120°）

BP3 不稳定斜坡隐患位于景观大道王家砭天然气运管中心西侧，中心坐标 N:38°16'24″，E:110°13'22″。该斜坡为场地挖填方整平时形成，整体走向东西，坡向约 85°，长度约 350m，高度约 15 米，坡度 35°~45°，斜坡坡体下部主要为第四系全更新统风积粉细砂，上部为人工填土，平均厚度约 11m，坡面基本平整，坡体植被主要为杂草，植被发育一般，可见部分原土裸露。局部坡面发育数条小型冲沟，冲沟由坡顶延伸至坡脚，坡脚可见少量滑塌堆积体。

该斜坡在降水、融雪、地震条件下可能失稳。现状无威胁对象，根据（GB/T40112-2021）表 15，综合判定不稳定斜坡 BP3 危害程度属危害程度小，危险性小。

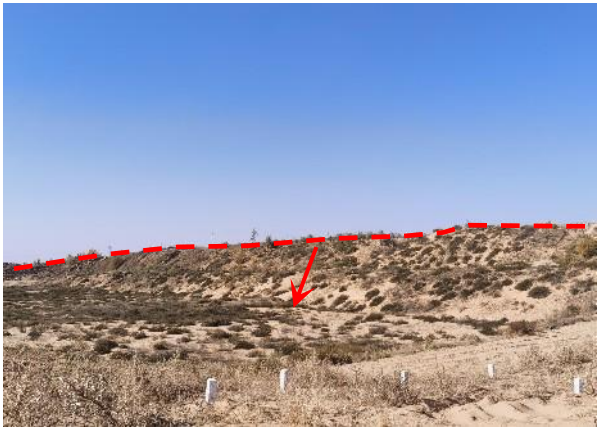
照片 4-18 BP4 远景（镜向 341°）

BP4 不稳定斜坡隐患位于景观大道王家砭天然气运管中心南侧，中心坐标 N:38° 16′ 15″ E:110° 13′ 32″。该斜坡为场地挖填方整平时形成，整体走向东西，坡向约 41°，长度约 360m，该斜坡由两级边坡组成，总高度约 18 米，上部边坡高度约 11 米，坡度约 40°。下部边坡高度约 7 米，坡度约 25°～30°。中间平台宽度约 5 米。斜坡坡体主要为第四系全更新统风积粉细砂，局部为人工填土，坡面基本平整，坡体植被主要为杂草，植被发育差，可见部分原土裸露。

该斜坡在降水、融雪、地震条件下可能失稳。现状无威胁对象，根据（GB/T40112-2021）表 15，综合判定不稳定斜坡 BP4 危害程度属危害程度小，危险性小。

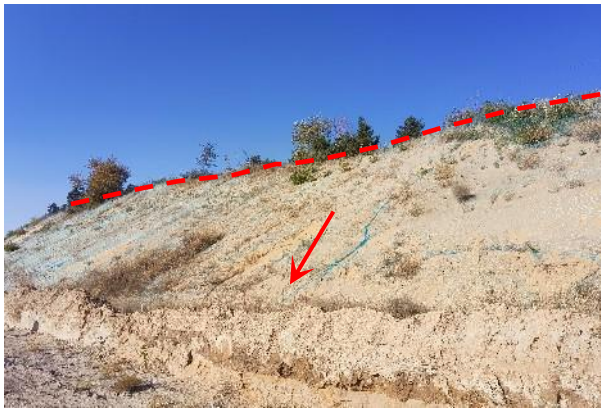
照片 4-20 BP5 近景（镜向 335°）

BP5 不稳定斜坡隐患位于天宝路废旧电池拆解厂北部，中心坐标 N:38° 16′ 19″ E:110° 14′ 20″。该斜坡为场地开挖平时形成，整体走向东西，坡向约 43°，长度约 60m，坡度约 45°。斜坡坡体主要为第四系全更新统风积粉细砂，平均厚度约 12m，局部为人工填土，坡面基本平整，坡体植被主要为杂草，植被发育差，可见部分原土裸露。根据（GB/T40112-2021）表 14，综合判定不稳定斜坡 BP5 发育程度属于中等。

该斜坡在降水、融雪、地震条件下可能失稳。威胁坡脚施工人员及设备，威胁人数约 10 人，根据（GB/T40112-2021）表 15，综合判定不稳定斜坡 BP5 危害程度属危害程度中等，危险性中等。

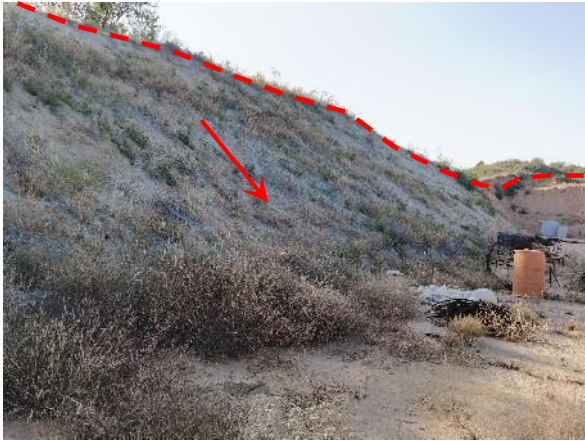
照片 4-22 BP6 近景（镜向 275°）

BP6 不稳定斜坡隐患位于天宝路废旧电池拆解厂南部，中心坐标 N:38° 16′ 16″ E:110° 14′ 17″。该斜坡为场地挖填方整平时形成，整体走向东西，坡向约 44°，长度约 60m，坡度约 40°。斜坡坡体主要为第四系全更新统风积粉细砂，平均厚度约 10m，局部为人工填土，坡面基本平整，坡体植被主要为杂草，植被发育一般，可见部分原土裸露。

该斜坡在降水、融雪、地震条件下可能失稳。威胁坡脚施工人员及设备，威胁人数约 10 人，根据（GB/T40112-2021）表 15，综合判定不稳定斜坡 BP6 危害程度属危害程度中等，危险性中等。

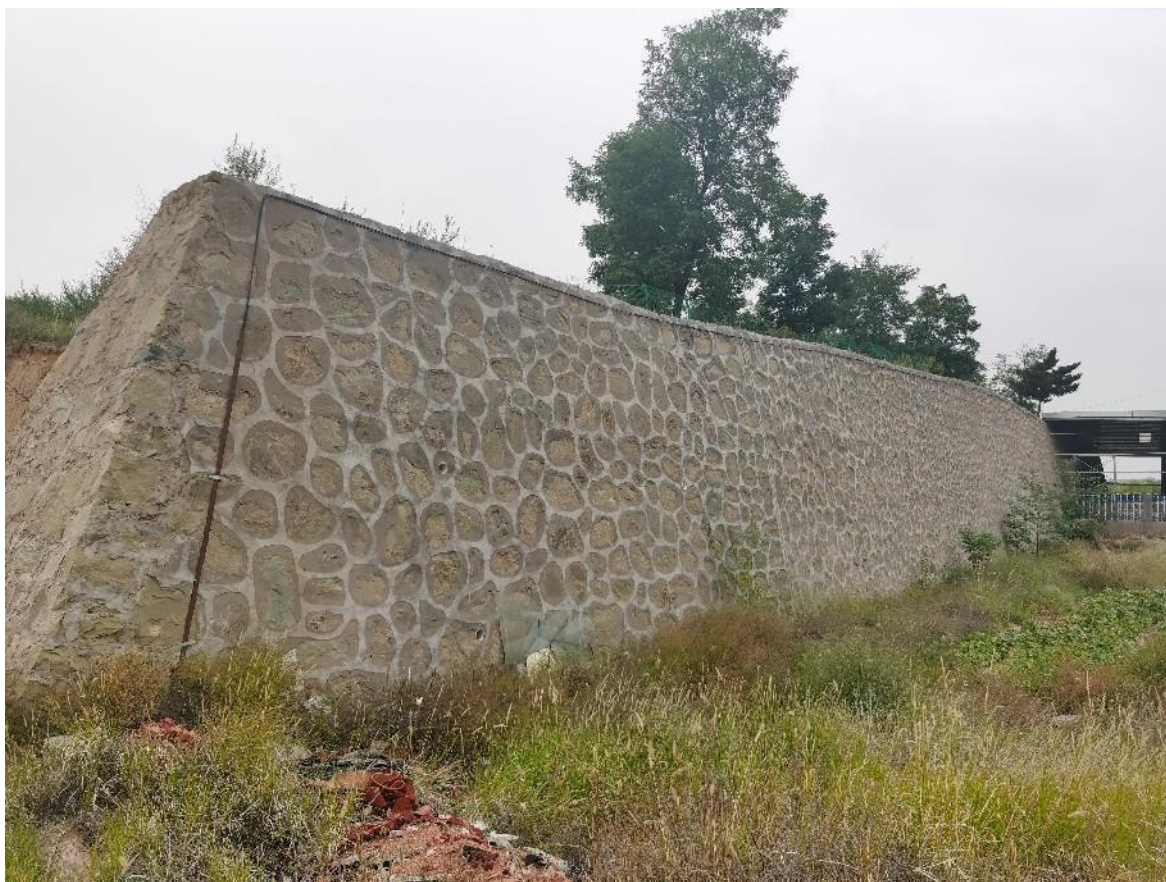
根据现场调查，综合服务中心位于较平缓地带，建设工程在开挖斜坡地段修建了防护工程（见照片 5-3、照片 5-4），根据《总体规划》，后期无建设工程，预测评估综合服务中心工程建设引发滑坡、崩塌地质灾害的可能性小，危害程度小，危险性小；引发不稳定斜坡地质灾害的可能性小，危害程度小，危险性小。

图 5-3 社区工厂西侧护坡挡墙（镜向 342°）

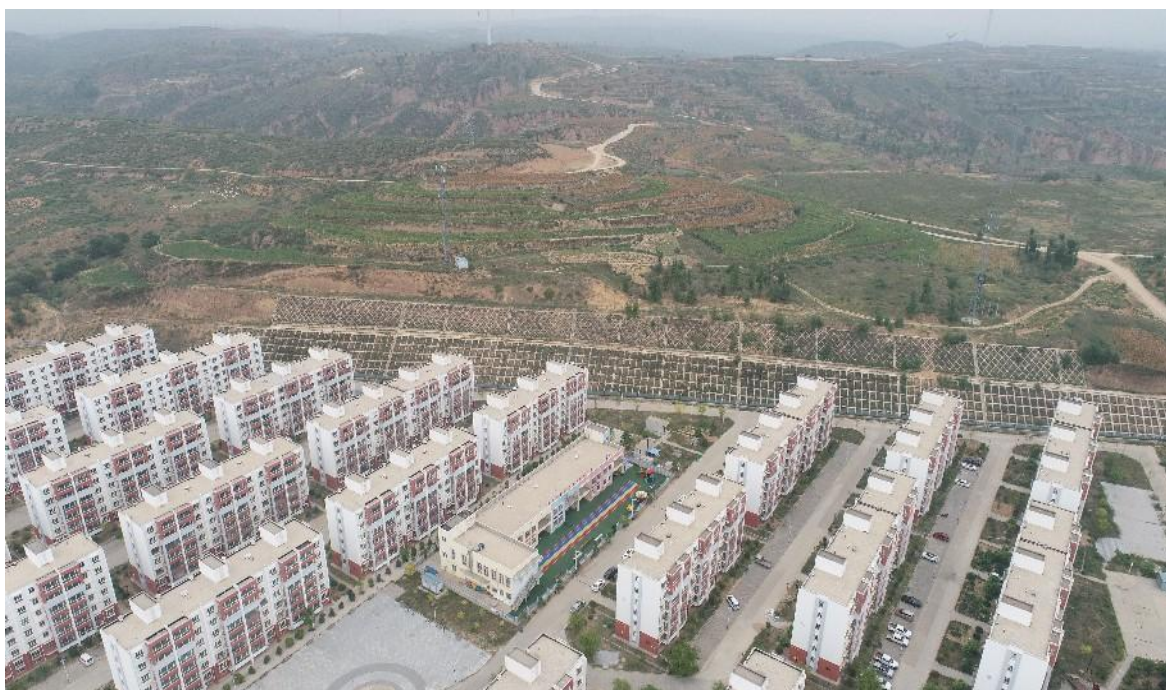
图 5-4 移民小区东侧格构护坡（镜向 74°）

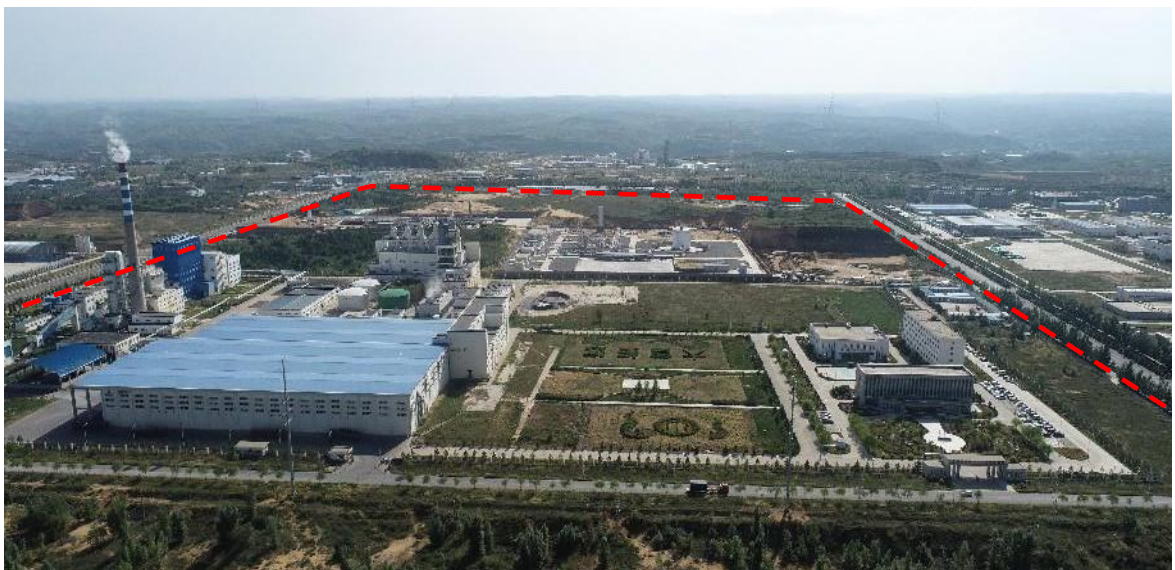
照片 5-15 盐化工业基地现状（镜向 210°）

盐化工基地所在区域地形平坦,海拔高度在 1154m-1175m,地面相对高差约 21m,整体地形坡度  $5^{\circ} \sim 8^{\circ}$ 。拟建工程主要为厂房、办公楼以及附属设施等,主要位于榆能集团佳县盐化有限公司厂区西南部,工程建设时需依地势对场地进行整平,根据调查得知,盐化工基地西南部已开挖的坡体,长约 200m,形成 3~20m 陡坎,坡体的开挖破坏了坡脚原有平衡,存在崩塌隐患,引发崩塌的可能性中等,威胁拟建建筑物、施工人员的安全,危害程度中等,危险性中等;故预测盐化工基地工程建设引发崩塌的可能性中等、危害程度中等,危险性中等;工程建设引发滑坡、泥石流地质灾害的可能性小,危害程度小,危险性小。

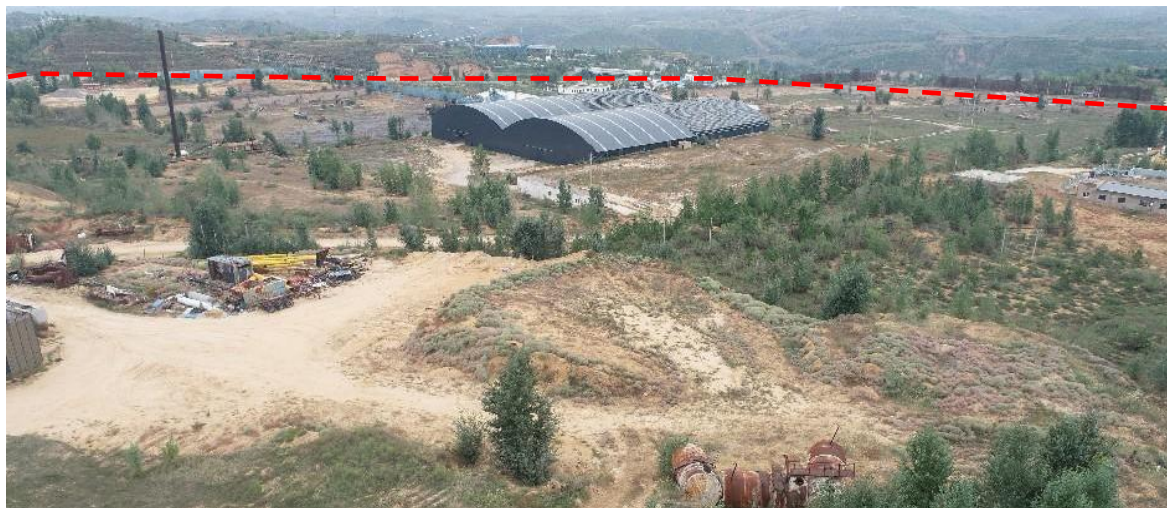
照片 5-24 物流基地现状（镜向 183°）

物流基地所在区域地形较为平缓，海拔高度在 1110m-1125m，地面相对高差 15m，整体地形坡度  $3^{\circ} \sim 8^{\circ}$ 。目前已建成并投产的企业为园区污水处理厂，根据现场调查，后期建设项目基本沿现有地形挖高垫低，平整后进行工程建设，工程建设主要是基槽开挖产生弃土，弃土大部分用于边坑回填，产生弃渣量小，基槽开挖边坡的高度小于 3m。预测评估物流基地工程建设引发滑坡、崩塌地质灾害的可能性小，危害程度小，危险性小；引发不稳定斜坡地质灾害的可能性小，危害程度小，危险性小。

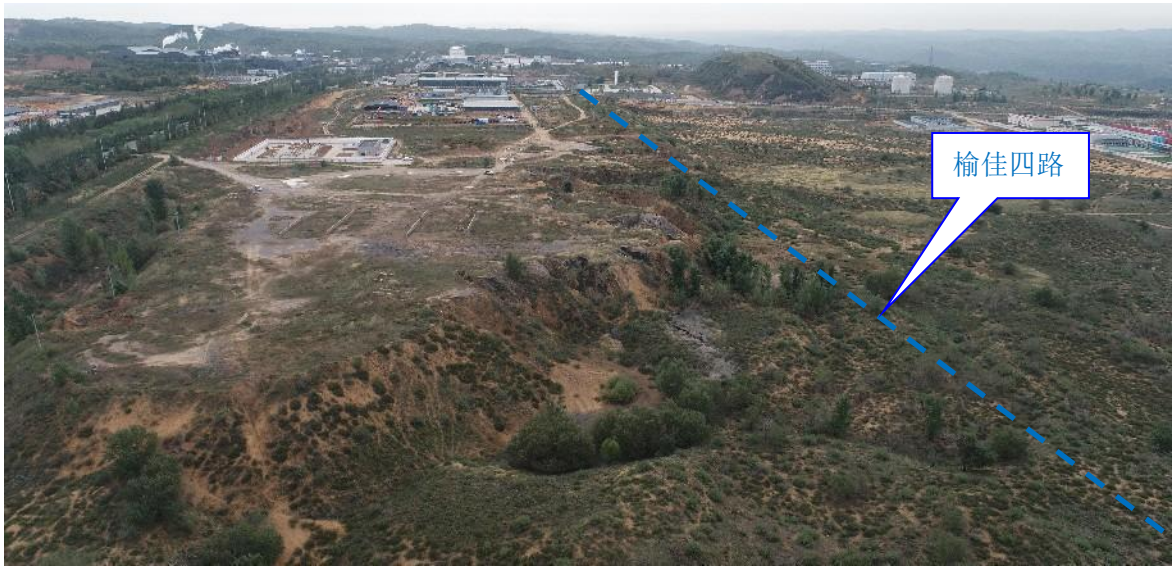
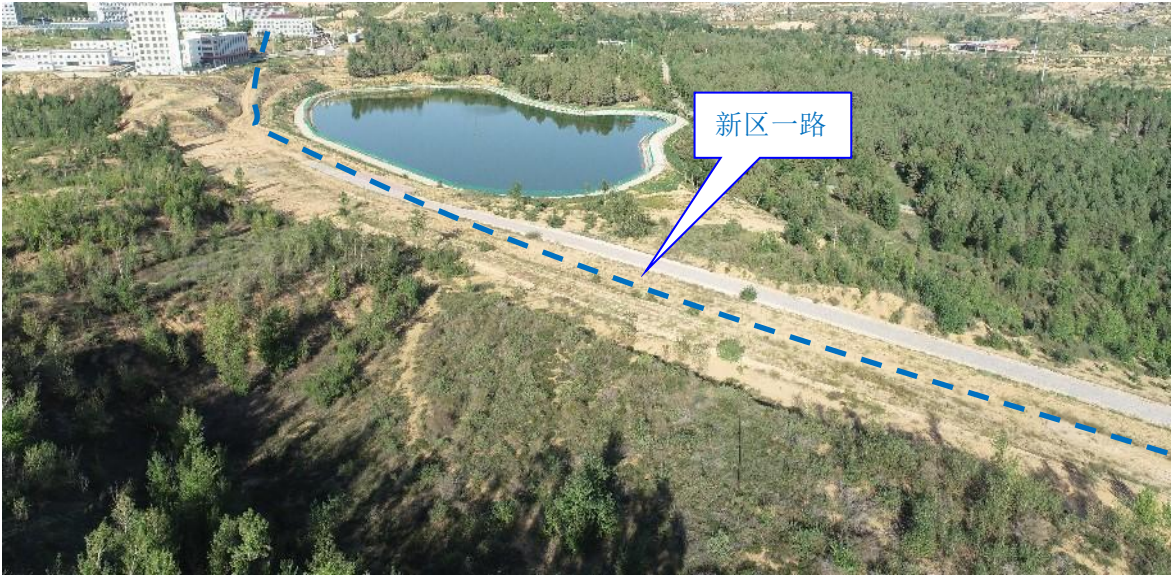
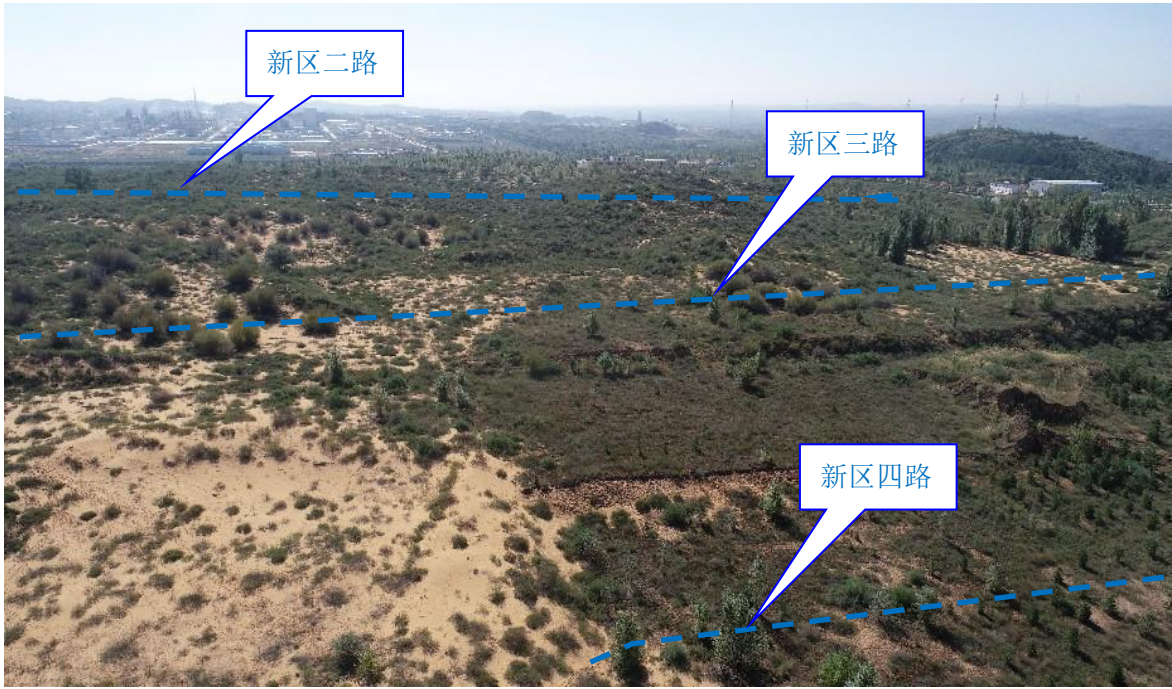
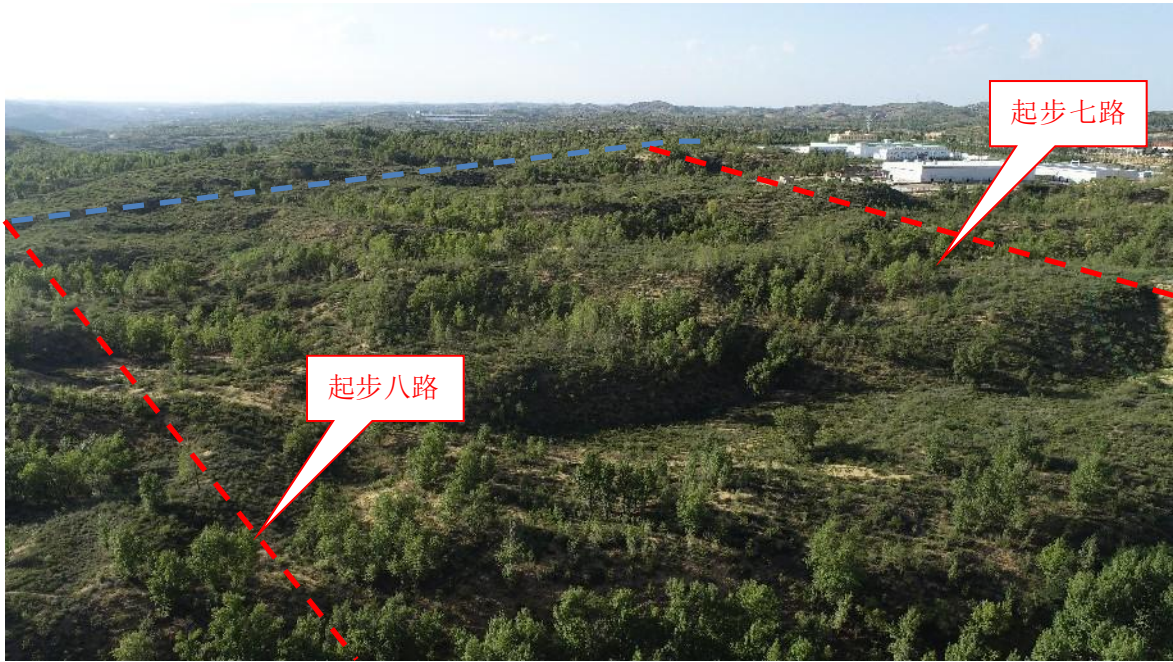
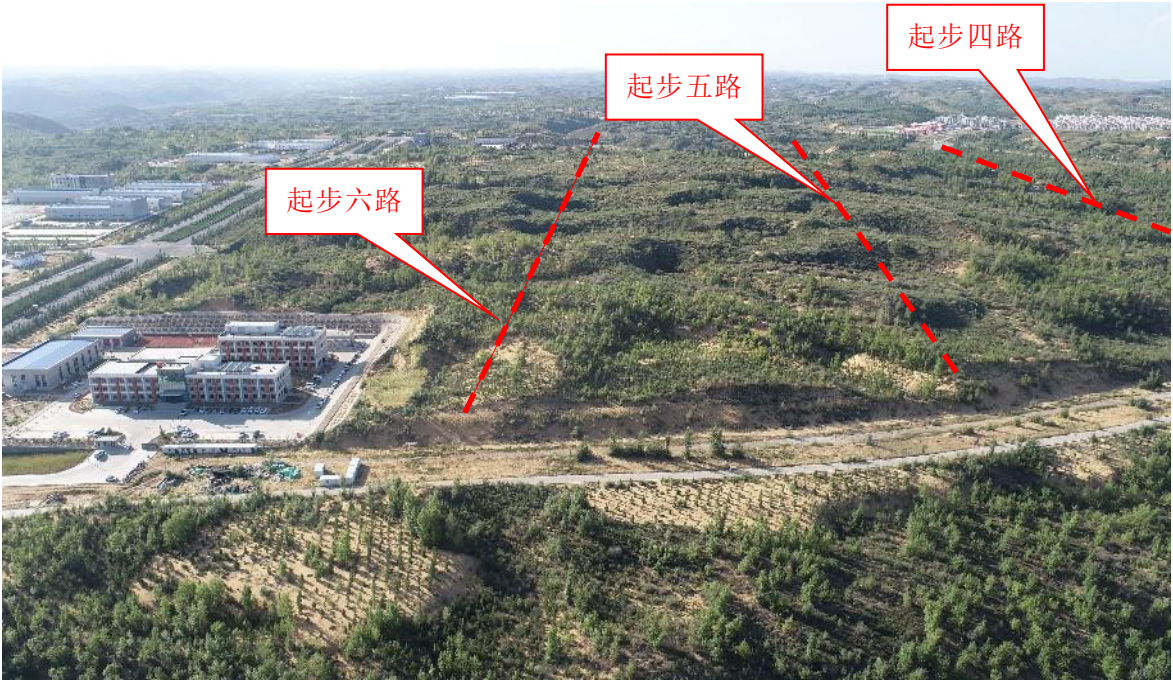
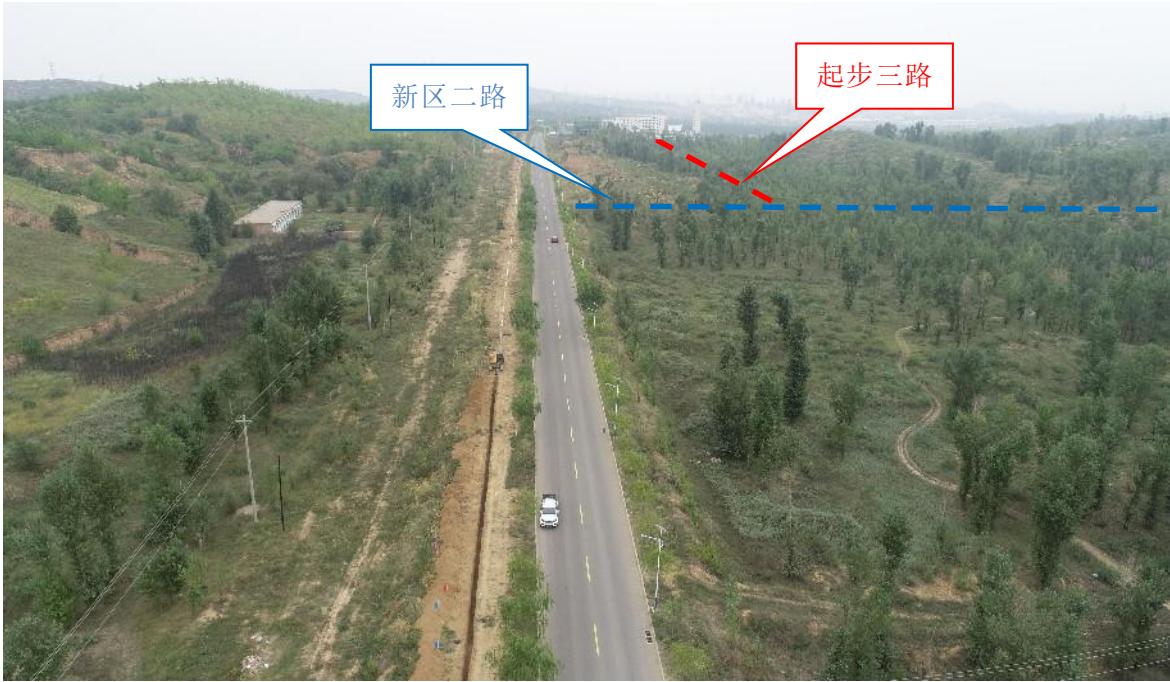
根据《榆佳经济技术开发区总体规划修编（2021-2035）》及《榆佳经济技术开发区竖向规划》，榆佳四路、新区一路等 15 条拟建道路沿线地形较为平缓，主要全新统风积沙（ $Q_4^{col}$ ）。植被覆盖较差，参考园区内已修建完成道路，榆佳四路、新区一路等 15 条拟建道路修建时开挖边坡均小于 5m。预测评估榆佳四路、新区一路等 15 条拟建道路在修建过程中引发地质灾害的可能性小，危险性小（表 4-2）。

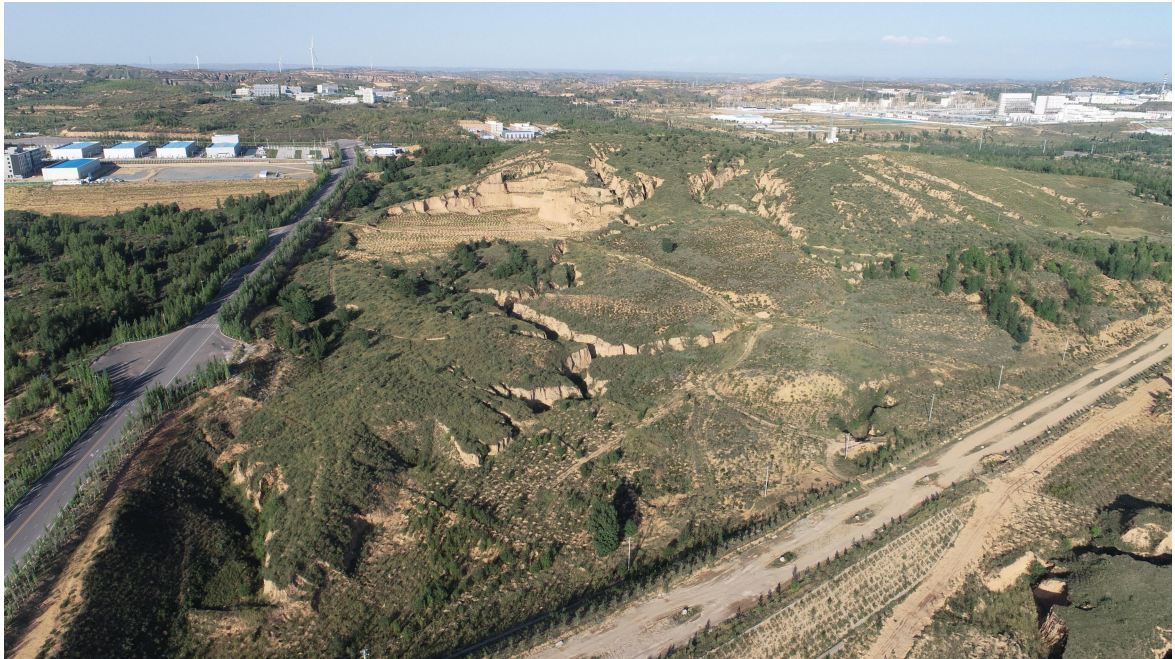
照片 5-44 景观大道与环城路之间弹性发展区（镜向 95°）

根据《榆佳经济技术开发区总体规划修编（2021-2035）》及《榆佳经济技术开发区竖向规划》，弹性发展区主要分布在园区科创小镇、清洁能源基地、佳县—扬州产业园（二区）、物流基地及景观大道与环城路之间区域，弹性发展区主要为林场及地质环境条件较差区域。
