附录 B  
(资料性附录)  
地质灾害评估调查表

表 B.1 地质灾害评估调查表

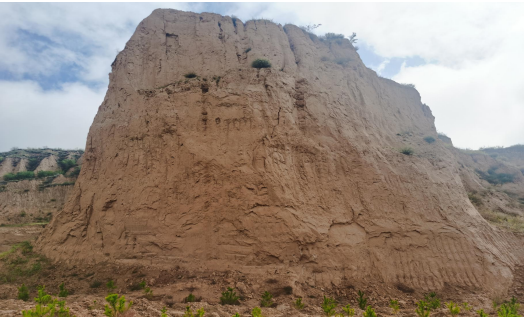
| 编号 | BT1 | 灾害(隐患)名称 | 崩塌 | 位置 | 110°12'5" 38°17'7" | | |

| 地质环境要素 | 坡体高约32m,长15m,厚2m,坡度60°-70°,上部风积沙厚度约1m,下部为第四系黄土,植被发育差,多为灌木 | | | | | | |
| 地表变形特征 | 坡体顶端有冲沟,局部岩土出现滑塌 | | | | | | |
| 结构特征 | 裂隙节理性,坡体坡度大,坡脚开挖引发局部掉块现象 | | | | | | |
| 发育程度 | 中等 | 危害程度 | 小 | 诱发因素 | 开挖取土 | | |
| 危险性 | 小 | | | | | | |

| 防治建议 | 削坡 | | | | | | |

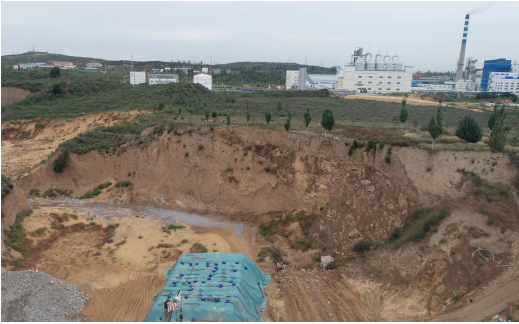
| 编号 | BT4 | | 灾害(隐患)名称 | 崩塌 | | 位置 | 110°13'40" 38°16'31" | |

| 地质环境要素 | 坡体高约14m,宽度70m,厚度约3m,坡度约50°,上部风积沙厚度约1m,下部是第四系黄土,威胁堆料厂,植被发育一般 | | | | | | | |
| 地表变形特征 | 坡体局部有裂隙,右侧下部出现崩塌,上部有雨水冲刷而形成的冲沟 | | | | | | | |
| 结构特征 | 坡脚开挖修路引发局部崩塌,裂隙节理性发育 | | | | | | | |
| 发育程度 | 中等 | | 危害程度 | 中等 | | 诱发因素 | 开挖取土 | |
| 危险性 | 中等 | | | | | | | |

| 防治建议 | 清理崩塌部分,削坡减载 | | | | | | | |

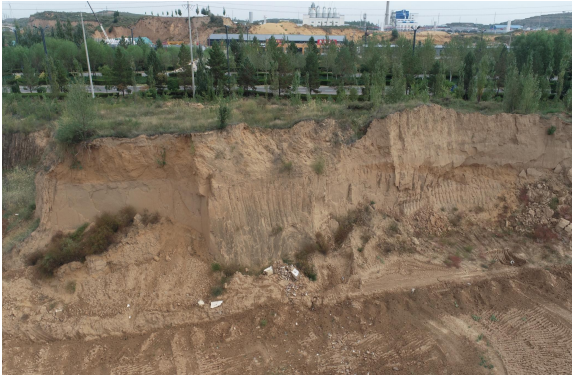
| 编号 | BT5 | | 灾害(隐患)<br>名 称 | 崩塌 | | 位置 | 116°13'25" 38°16'22" | |

| 地质环境要素 | 坡体高约8m,宽43m,厚度约1m 坡度46°-55° 上部风积沙,厚2-3m,下部是第四系黄土,植被发育一般,多为灌木 | | | | | | | |
| 地表变形特征 | 岩土地层分界明显,局部出现崩塌,岩土风化较为严重,右侧中部有负地形现象 | | | | | | | |
| 结构特征 | 坡面呈直线型,节理裂隙发育,岩土结构面与坡面平行 | | | | | | | |
| 发育程度 | 中等 | | 危害程度 | 小 | | 诱发因素 | 开挖取土 | |
| 危险性 | 小 | | | | | | | |

| 防治建议 | 削坡 | | | | | | | |

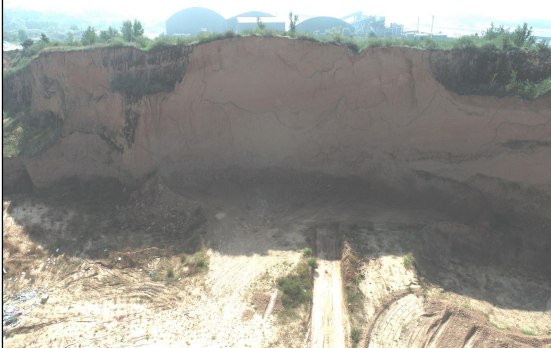
| 编号 | BT6 | 灾害(隐患)<br>名 称 | 崩塌 | 位置 | 110° 14' 12" 38° 16' 20" | | |

| 地质环境要素 | 坡度高 15m 宽 110m. 厚度约 2m. 坡度 5°-6°. 上部为积沙<br>厚度约 3-5m. 下部是第四系黄土. 植被较为发育 | | | | | | |
| 地表变形特征 | 坡体顶端植被发育较为良好. 前缘局部临空.<br>局部出现掉块现象. | | | | | | |
| 结构特征 | 裂隙节理发育. 坡体坡度大 | | | | | | |
| 发育程度 | 中等 | 危害程度 | 小 | 诱发因素 | 开挖取土 | | |
| 危险性 | 小 | | | | | | |

| 防治建议 | 削坡. 减少上部承载体 | | | | | | |

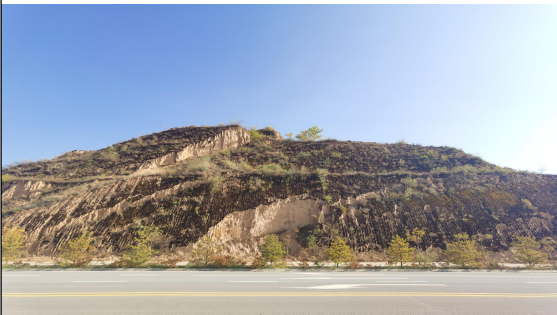
| 编号 | HP1 | 灾害(隐患)名称 | 滑坡 | | 位置 | 116°13'36" 38°16'4" | |

| 地质环境要素 | 坡度5°-6° 坡体长170m,宽约40m,厚度约0.5-2m,上部风积沙厚度约2m,下部为第四系黄土,植被发育一般 | | | | | | |
| 地表变形特征 | 坡体局部掉块,下侧出现岩土崩塌,坡体坡度大 | | | | | | |
| 结构特征 | 裂隙节理发育,坡脚开挖修路使之结构不协调 | | | | | | |
| 发育程度 | 中等 | 危害程度 | 中等 | 诱发因素 | 开挖修路 | | |
| 危险性 | 中等 | | | | | | |

| 防治建议 | 削坡 | | | | | | |

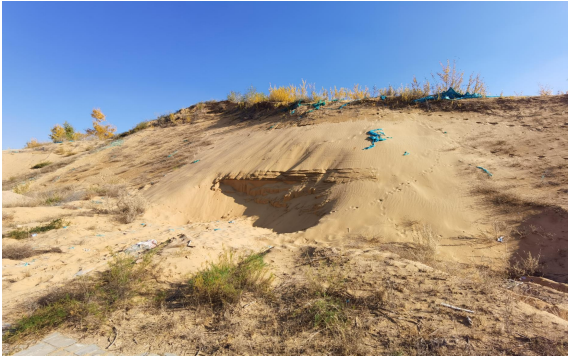
| 编号 | BP1 | | 灾害(隐患)名称 | 不稳定斜坡 | | 位置 | 116°12'14" 38°17'53" | |

| 地质环境要素 | 坡体长约190m,高9m,整体走向南北,坡体坡度30°-40°<br>该斜坡为吉园路修建时开挖形成 | | | | | | | |
| 地表变形特征 | 坡体植被多为杂草,覆盖一般,植被发育差,有小型冲沟<br>坡脚有少量堆积体 | | | | | | | |
| 结构特征 | 坡体主要为第四系全新统风积粉细砂 | | | | | | | |
| 发育程度 | 中等 | | 危害程度 | 中等 | | 诱发因素 | 开挖,降雨 | |
| 危险性 | 中等 | | | | | | | |

| 防治建议 | 采用坡面防护措施,设立防护墙。 | | | | | | | |

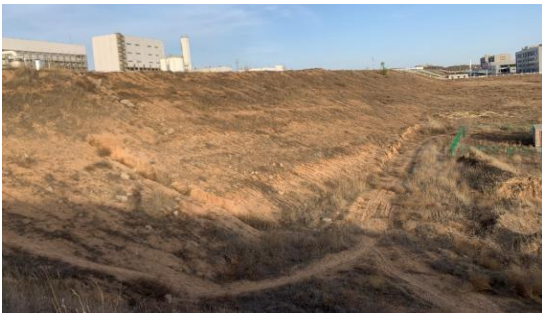
| 地质环境要素 | 坡体长度约100m,高14m,坡度20-35°整体走向东西,该斜坡为2012年场地挖填方整平时形成 | | | | | | | |
| 地表变形特征 | 坡体植被多为杂草,植被覆盖一般,可见小型冲沟<br>坡脚可见少量塌方堆积体 | | | | | | | |
| 结构特征 | 坡体主要为第四系全新统风积砂 | | | | | | | |
| 发育程度 | 中等 | | 危害程度 | 小 | | 诱发因素 | 开挖 降雨 | |
| 危险性 | 小 | | | | | | | |

| 防治建议 | 建立截排水系统、坡面防护 | | | | | | | |

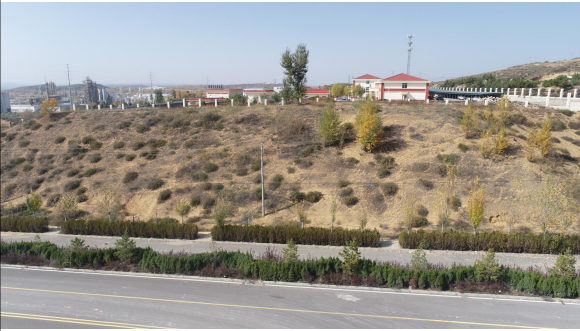
| 编号 | BD3 | | 灾害(隐患)名称 | 不稳定斜坡 | | 位置 | 110°13'58" 38°17'4" | |

| 地质环境要素 | 坡体长160m.高约15m.坡度30-40°坡体呈南北走向<br>该斜坡为场地挖填方整平时形成 | | | | | | | |
| 地表变形特征 | 坡面基本完整.植被发育差.多为杂草<br>有少许冲沟 | | | | | | | |
| 结构特征 | 坡体主要为第四系全新统风积粉细砂.有少许人工填土 | | | | | | | |
| 发育程度 | 中等 | | 危害程度 | 中等 | | 诱发因素 | 开挖 降雨 | |
| 危险性 | 中等 | | | | | | | |

| 防治建议 | 坡面防护.设防护墙 | | | | | | | |

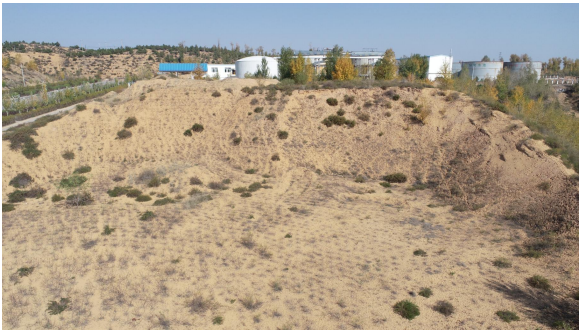
| 编号 | BD4 | | 灾害(隐患)名称 | 不稳定斜坡 | | 位置 | 110°13'51" 38°17'2" | |

| 地质环境要素 | 坡体长度约60m,高度约13m,坡度20°-35°,整体走向东西<br>该斜坡为场地挖填平整时形成 | | | | | | | |
| 地表变形特征 | 坡体植被发育差,有冲沟发育 可见大面积原土裸露. | | | | | | | |
| 结构特征 | 坡体主要为第四系全新统风积粉细砂 | | | | | | | |
| 发育程度 | 中等 | | 危害程度 | 小 | | 诱发因素 | 开挖 降雨 | |
| 危险性 | 小 | | | | | | | |

| 防治建议 | 设防护墙 | | | | | | | |

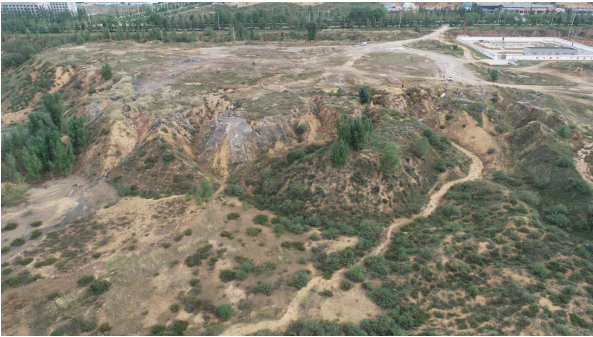
| 编号 | BPS | | 灾害(隐患)名称 | 不稳定斜坡 | | 位置 | 110°13'22" 38°16'24" | |

| 地质环境要素 | 坡体长约350m, 高约15m, 坡度35°-45°, 整体走向东西<br>该斜坡为场地挖填方整平时形成 | | | | | | | |
| 地表变形特征 | 坡体植被多为杂草, 覆盖一般, 坡体可见冲沟 | | | | | | | |
| 结构特征 | 坡体主要为第四系全更新统风积粉细砂, 局部为人工填土 | | | | | | | |
| 发育程度 | 中等 | | 危害程度 | 小1 | | 诱发因素 | 平整场地堆土 | |
| 危险性 | 小 | | | | | | | |

| 防治建议 | 采用坡面防护措施 | | | | | | | |

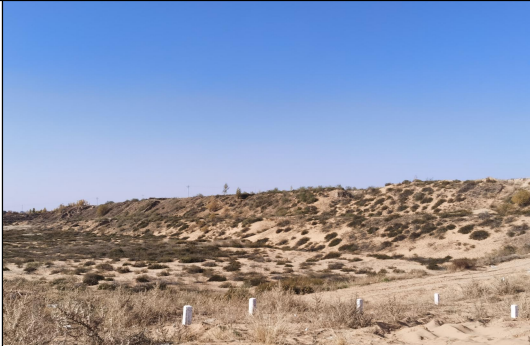
| 地质环境要素 | 该斜坡由两级边坡组成,上部边坡高约11米坡度46°,下部边坡高约7m,坡度25°-30°,平台宽度约5m,整体走向东西,长度约36m,总高度18m,该斜坡为场地挖填方整平时形成。 | | | | | | | |
| 地表变形特征 | 坡面基本平整,坡体植被主要为杂草,植被发育差,可见小型冲沟,坡脚可见少量塌方堆积体。 | | | | | | | |
| 结构特征 | 坡体主要为第四系全新统风积粉细砂,局部为人工填土。 | | | | | | | |
| 发育程度 | 中等 | | 危害程度 | 小 | | 诱发因素 | 平整场地堆土 | |
| 危险性 | 小 | | | | | | | |

| 防治建议 | 采用坡面防护措施,并建立截排水系统。 | | | | | | | |

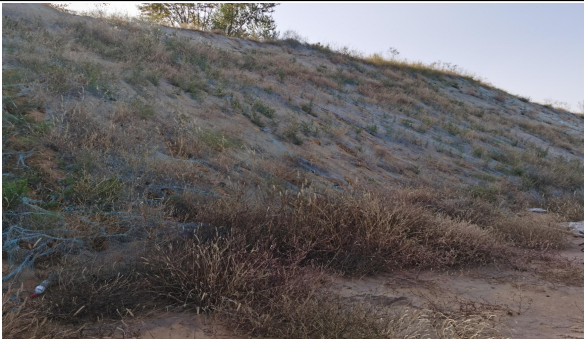
| 编号 | BD 8 | | 灾害(隐患)名称 | 不稳定斜坡 | | 位置 | 110° 14' 17" 38° 16' 16" | |

| 地质环境要素 | 坡体长约 60m, 高约 10m, 坡度约 40°, 整体走向东西<br>该斜坡为场地开挖填方整平时形成 | | | | | | | |
| 地表变形特征 | 坡面整体基本平整, 坡体植被多为杂草, 植被覆盖一般 | | | | | | | |
| 结构特征 | 坡体主要为第四系全新统风积粉细砂 | | | | | | | |
| 发育程度 | 中等 | | 危害程度 | 中等 | | 诱发因素 | 开挖 降雨 | |
| 危险性 | 中等 | | | | | | | |

| 防治建议 | 相应建立防护墙。 | | | | | | | |
