府谷高新技术产业开发区（清水川产业区）

# 区域地质灾害危险性评估报告

编制单位：中国有色金属工业西安勘察设计研究院有限公司

提交日期：二〇二四年六月

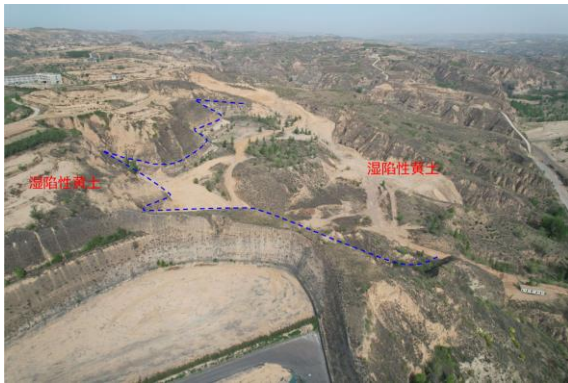
湿陷性黄土主要分布在丘陵地貌区斜坡坡顶及斜坡地段（照片 3.6-1），主要为坡顶与坡表风积形成的马兰黄土，为自重湿陷性黄土，湿陷等级Ⅰ级（轻微）~Ⅱ级（中等）。

照片 3.6-1 坡顶及坡表黄土（镜向 75°）

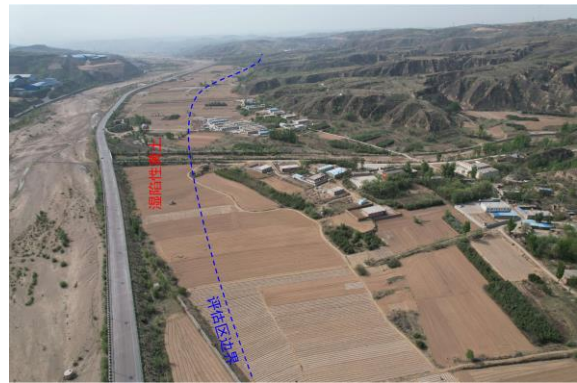
此外，一些较为开阔的清水川河一级阶地地表亦覆盖不超过 1 m 左右的马兰黄土（照片 3.6-2），同样具有一定的湿陷性，湿陷等级Ⅰ级（轻微）。

照片 3.6-2 东岸河谷阶地黄土（镜向 150°）

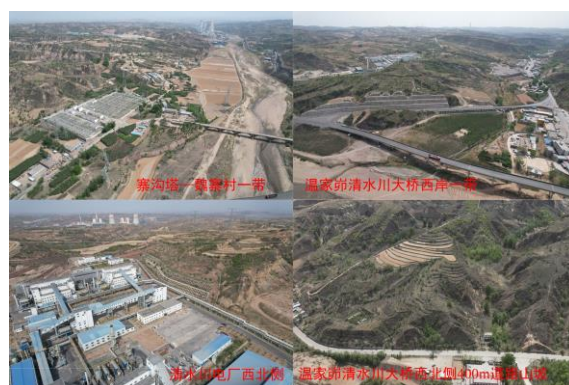
评估区包含冯家塔煤矿的一部分，同时冯家塔煤矿地面建筑工程亦处于评估区内（图 3.8-1 及照片 3.8-1），属于清水川产业区内清水川能源煤电一体化项目配套煤矿。煤炭资源的开采会造成上覆岩石的垮落及破裂，一旦煤炭采深采厚比越小，采煤之后的覆岩“三带”发育连通地表，即会产生地面塌陷或地裂缝等现象，在威胁到地表建构筑物等对象时即可形成地质灾害及隐患。经过现场调查及资料分析，评估区内地表未发现明显的变形破裂迹象（照片 3.8-2），冯家塔煤矿地下开采对评估区地表影响相对较轻。

照片 3.8-2 冯家塔煤矿在评估区地表情况

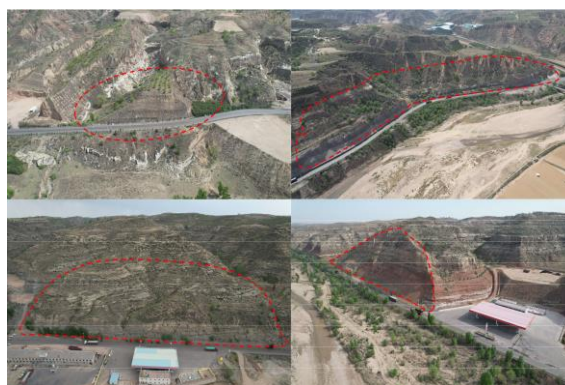
评估区内由于规划建设已基本形成“两纵多横”的路网格局。道路建设中的“两纵”为清水川两岸的清水川西路与清水川东路（照片 3.8-5），而“多横”为横跨清水川的景明路、清水二路、西五环路、府准路及府准一级公路。道路建设不可避免的涉及对靠山侧邻坡进行开挖，形成部分陡立道路边坡（照片 3.8-6），为后续斜坡变形破坏孕育出地质灾害奠定了基础。

照片 3.8-6 道路建设造成的高边坡隐患

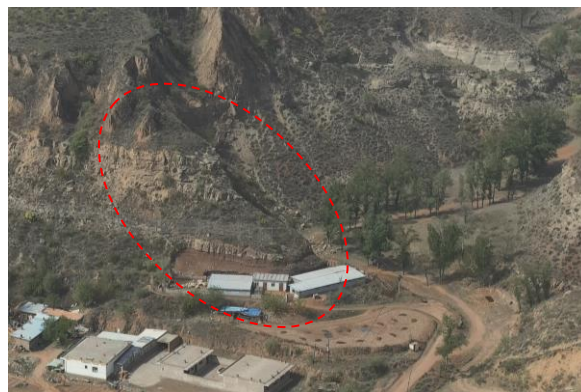
评估区内涉及赵寨、西王寨、庄则、黄甫、王家焉、沙尧则、魏寨、温家峁、枣林峁、白家园则、石山则、清水村 12 个行政村（照片 3.8-8），2339 户，人口约 7000 人。上述村庄在生存及发展过程中往往选择宽缓斜坡、河谷阶地逐水而居。在此过程中，村民建造住房往往习惯斩坡依坡而建，由此造成很多房屋一侧背靠陡立斜坡（照片 3.8-9）。这在后续的生产与生活中，为崩塌、滑坡地质灾害的发生提供了孕育条件。

照片 3.8-9 建房孕育的崩塌隐患（镜向 190°）

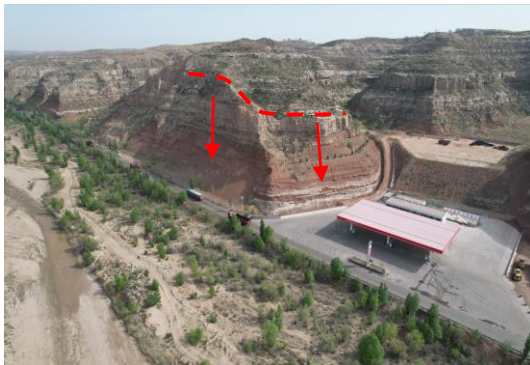
照片 4.1-1 崩塌 B01（镜向  $10^{\circ}$ ）  
——国华石油北侧崩塌

国华石油北侧崩塌属于人工边坡，剖面形态整体为上端近直立下部陡倾的三角瓶形，边坡邻近公路及加油站两侧均临空，为失稳破坏提供了空间条件；坡面植被覆盖率相对较差，表层基岩风化程度强烈，节理裂隙发育中等。在降雨和持续风化作用下，易降低斜坡覆盖层的局部稳定性，发生坡体上、中部表层岩土体的崩滑。

野外调查国华石油北侧崩塌目前处于欠稳定状态，危岩体主控破裂面竖向直立，坡面可见碎石掉块现象，现状发育程度中等，主要威胁对象为坡脚公路

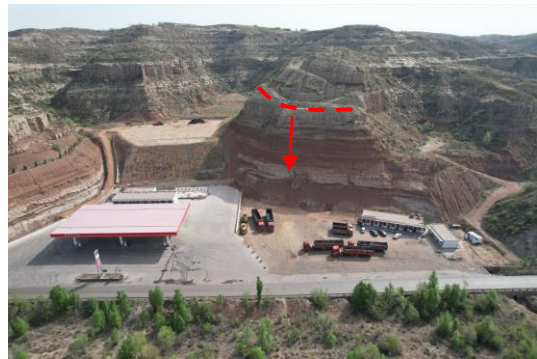
照片 4.1-2 崩塌 B02（镜向  $70^{\circ}$ ）  
——国华石油南侧崩塌

临空，为失稳破坏提供了空间条件；坡面植被覆盖率差，表层基岩风化程度强烈，坡体下方可见风化碎屑物堆积，岩体节理裂隙发育。坡体岩层强度、抗风化能力等性质等存在显著差异，在降雨和持续风化作用下，易发生上部岩石块体的崩落。

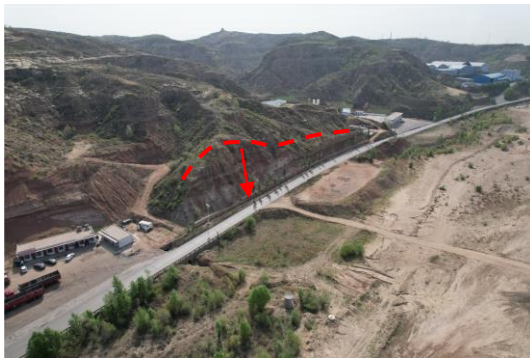
照片 4.1-3 崩塌 B03（镜向  $140^{\circ}$ ）  
——国华石油南侧 200 m 处崩塌

国华石油加油站南侧 200 m 处崩塌属于道路建设开挖原始斜坡形成的人工边坡，剖面形态为近直线型，边坡西侧临空，为失稳破坏提供了空间条件；坡面植被覆盖率低，表层泥岩风化程度剧烈，砂岩层中的节理裂隙发育。在降雨和持续风化作用下，坡体上部砂岩易发生掉块崩落，顶部土层易发生崩滑。

野外调查国华石油加油站南侧 200 m 处崩塌目前处于基本稳定-欠稳定状态，现状发育程度中等，主要威胁对象为坡脚道路，危害程度小，现状评估地质灾害危险性小。

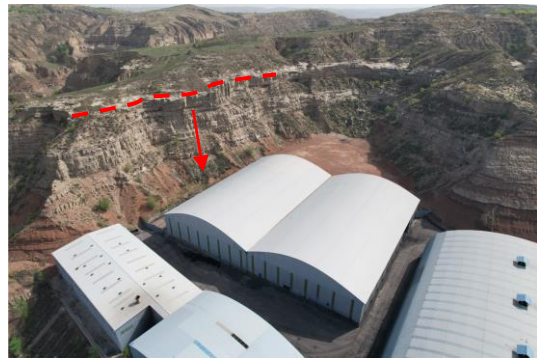
照片 4.1-4 崩塌 B04（镜向  $20^{\circ}$ ）  
——鼎园洗选煤厂崩塌

鼎园洗选煤厂崩塌属于前期场地平整对原始斜坡开挖形成的人工边坡，剖面形态近直线型，边坡南侧一面临空，为失稳破坏提供了空间条件；坡面植被

覆盖率相对较低，表层基岩风化程度较强烈，节理裂隙发育中等。在降雨和持续风化作用下，易造成坡体上部岩石块体的崩落。

野外调查鼎园洗选煤厂崩塌目前处于欠稳定状态，危岩体主控破裂面直立，上部生长杂草，坡面及坡脚可见碎石掉块现象，现状发育程度中等，主要威胁对象为洗煤厂场地内建构筑物，危害程度中等，现状评估地质灾害危险性中等。

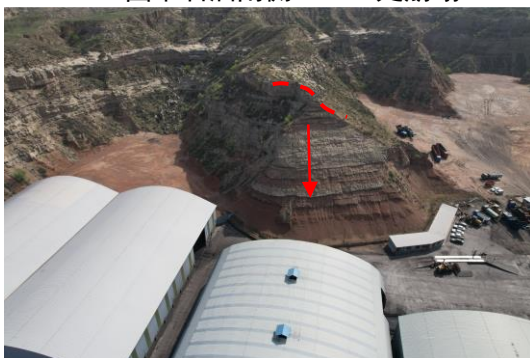
照片 4.1-5 崩塌 B05（镜向  $85^{\circ}$ ）  
——鼎园洗选煤厂东北侧崩塌

鼎园洗选煤厂东北侧崩塌为煤厂前期场地整平时对原始斜坡开挖形成的人工边坡，边坡剖面形态为近直线型及阶梯型，边坡一侧临空，为失稳破坏提供了空间条件；坡面植被覆盖率低，表层基岩风化程度强烈，砂岩层内部节理裂隙发育。斜坡上部主要为中厚层-厚层状砂岩，下部则主要为薄层-中厚层状泥岩，在长期风化作用下，下部泥岩层因抗风化能力较弱容易逐渐被剥蚀掏空，而上部砂岩则易形成危岩悬空，在长期重力及节理裂隙耦合作用下，上部悬空的砂岩块体易发生崩落。

野外调查鼎园洗选煤厂东北侧崩塌目前处于基本稳定-欠稳定状态，周边发育个别同类崩塌，岩体主控破裂面多呈直立状，坡体顶部充填杂土且生长灌木

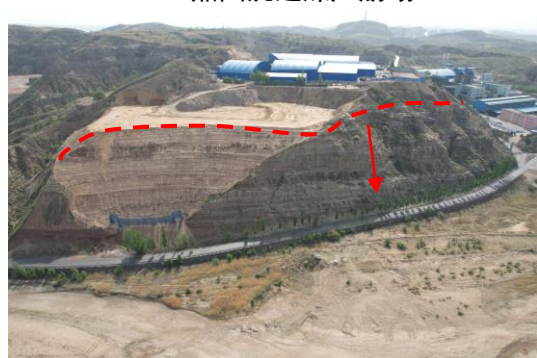
照片 4.1-6 崩塌 B06（镜向  $110^{\circ}$ ）  
——鼎园洗选煤厂南侧魏哈路崩塌

鼎园洗选煤厂南侧魏哈路崩塌为公路建设开挖斜坡形成的人工边坡，剖面形态为阶梯型和近直线型，边坡西侧临空，为失稳破坏提供了空间条件；坡面覆盖层薄，表层基岩风化程度较强烈，节理裂隙发育中等。在降雨冲刷作用下，崩塌北侧人工开挖后的坡面土体已发生局部失稳垮塌，降低斜坡的整体稳

野外调查鼎园洗选煤厂南侧魏哈路崩塌目前处于基本稳定状态-局部欠稳定状态，岩体主控破裂面多呈直立状，坡体表部出现碎石掉块现象，现状发育程度中等。该崩塌主要威胁对象为坡脚公路及过往行人车辆，危害程度小，现状评估其地质灾害危险性小。

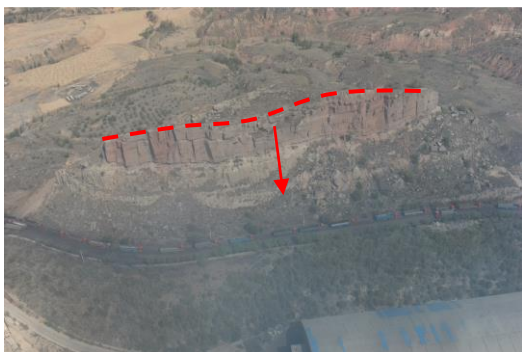
照片 4.1-7 崩塌 B07（镜向 330°）  
——庄则村通村路崩塌

庄则村通村路崩塌为自然斜坡，剖面形态为窄台阶式阶梯型，边坡一侧临空，为失稳破坏提供了空间条件；坡面植被覆盖率低，仅在台阶面上生长杂草，表层基岩风化程度较强烈，节理裂隙强发育。在降雨和持续风化作用下，易发生顶部砂岩倾倒式或坠落式崩塌。

野外调查庄则村通村路崩塌目前处于欠稳定-不稳定状态，坡体上部砂岩中发育多条张性裂隙，且裂隙多呈竖向或高角度外倾状态，坡体中部及下部坡表可见大量的块石掉落现象，总体来说崩塌现状发育程度为强发育。该崩塌主要威胁对象为坡脚公路及过往行人与车辆，危害程度小，现状评估其地质灾害危险性中等。

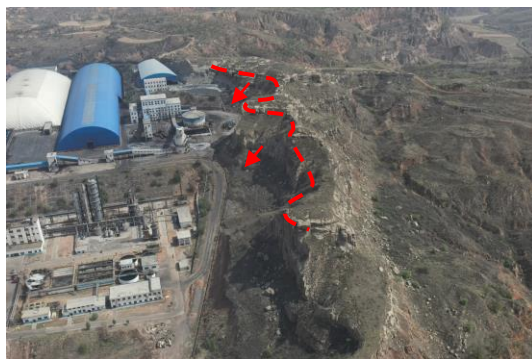
照片 4.1-8 崩塌 B08（镜向 15°）  
——园沟岔砂场崩塌

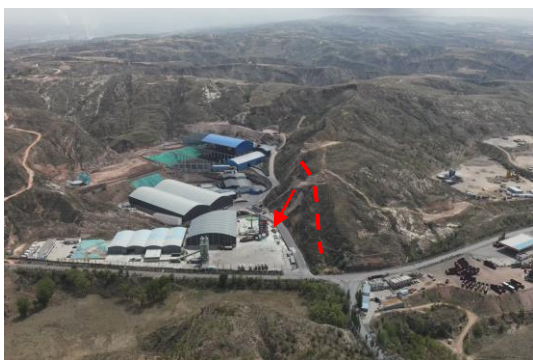
照片 4.1-9 崩塌 B09（镜向 100°）  
——姬顺小屋后崩塌

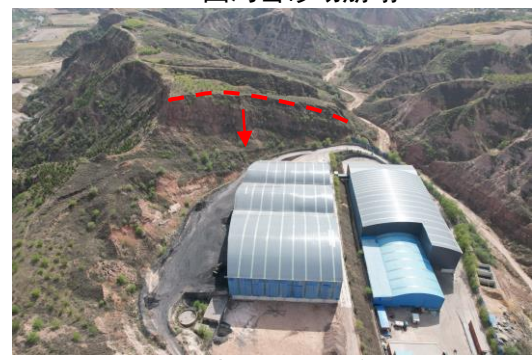
照片 4.1-10 崩塌 B10（镜向 230°）  
——岐源洗煤厂道路崩塌

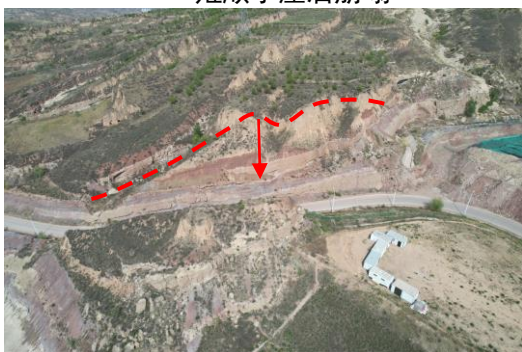
照片 4.1-11 崩塌 B11（镜向 50°）  
——王家焉路边崩塌

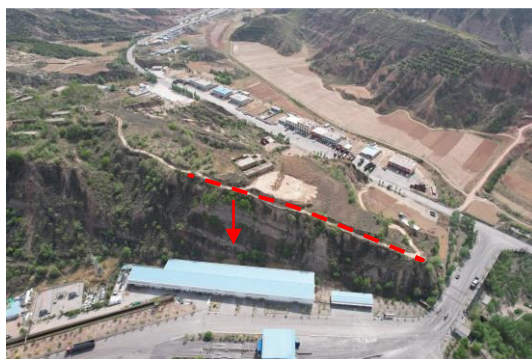
照片 4.1-12 崩塌 B12（镜向 200°）  
——新元洁能库房后崩塌

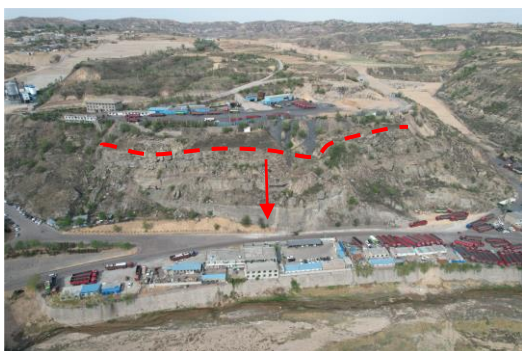
照片 4.1-13 崩塌 B13（镜向 35°）  
——冯家塔煤矿东入口崩塌

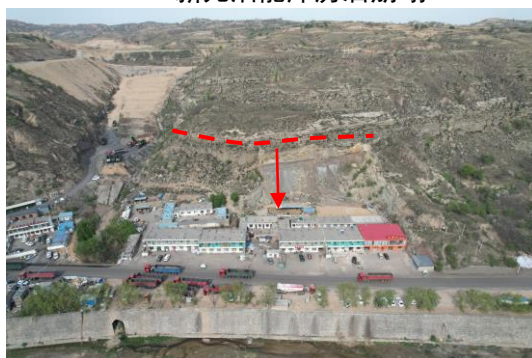
照片 4.1-14 崩塌 B14（镜向 30°）  
——寨崖湾杨思虎家屋后崩塌

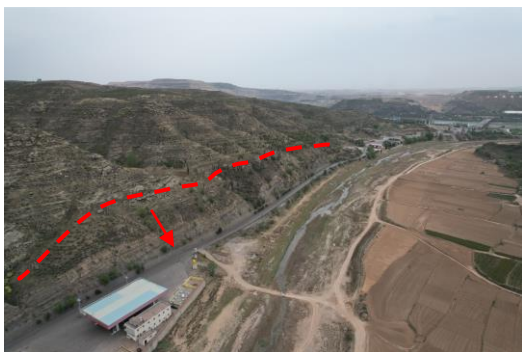
照片 4.1-15 崩塌 B15（镜向 110°）  
——百盛源石化对面路边崩塌

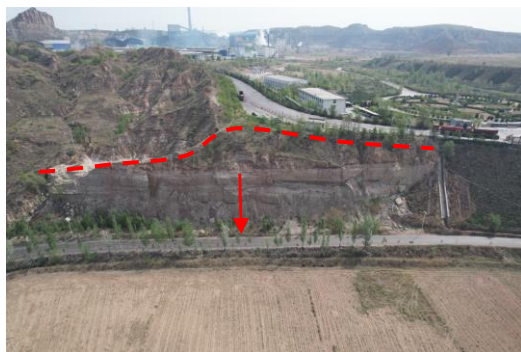
照片 4.1-16 崩塌 B16（镜向 80°）  
——府谷镁业集团有限公司门口公路崩塌

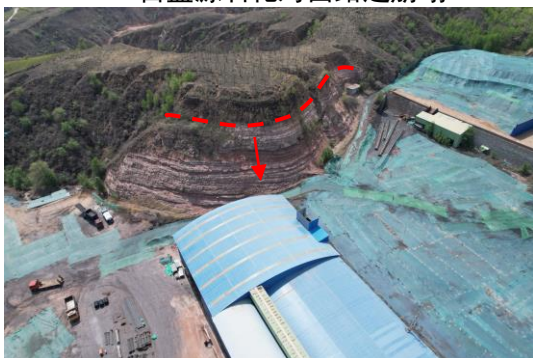
照片 4.1-17 崩塌 B17（镜向 200°）  
——恒基有限公司西南侧厂房崩塌

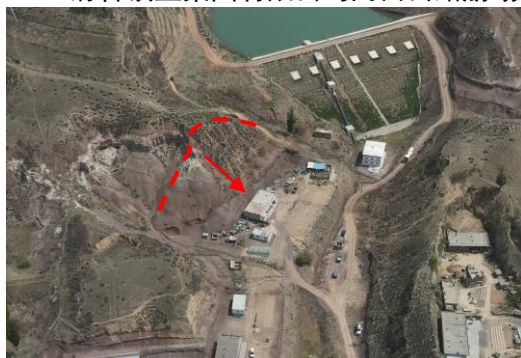
照片 4.1-18 崩塌 B18（镜向 30°）  
——庙梁小长沟水库坝体西侧崩塌

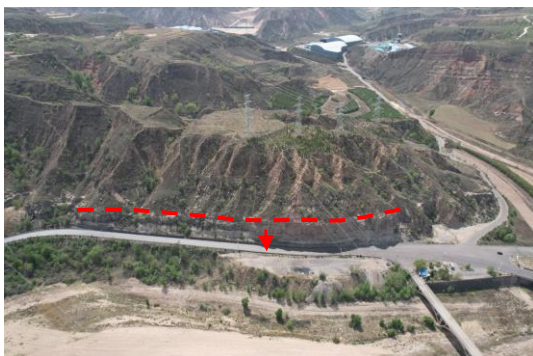
照片 4.1-19 崩塌 B19（镜向 220°）  
——魏寨清水川大桥西侧公路崩塌

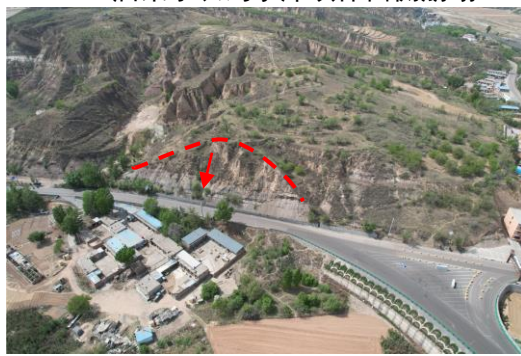
照片 4.1-20 崩塌 B20（镜向 290°）  
——川根底公路边崩塌

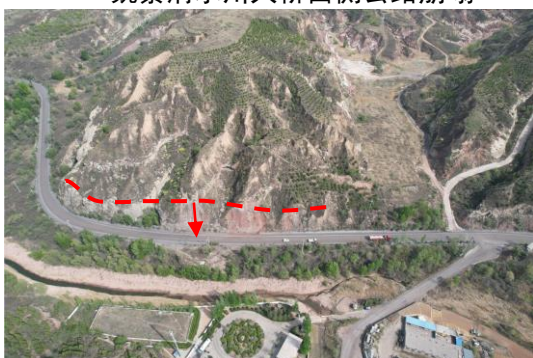
照片 4.1-21 崩塌 B21（镜向 140°）  
——铺子坪公路拐弯处崩塌

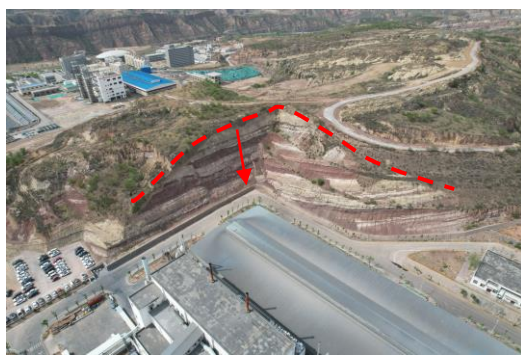
照片 4.1-22 崩塌 B22（镜向 330°）  
——新元洁能东南侧场地西北角崩塌

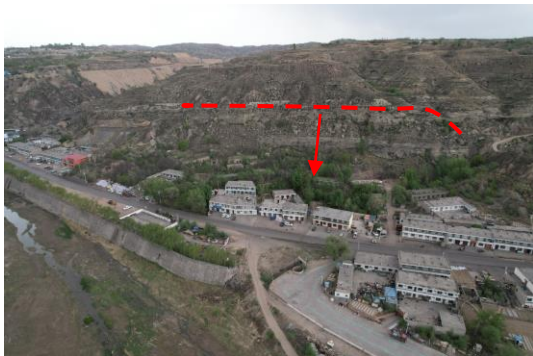
照片 4.1-23 崩塌 B23（镜向 20°）  
——杨思虎家东南侧 150m 处崩塌

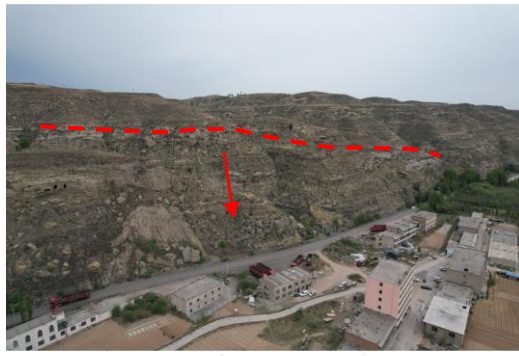
照片 4.1-24 崩塌 B24（镜向 80°）  
——百盛源石化对面西北侧公路崩塌

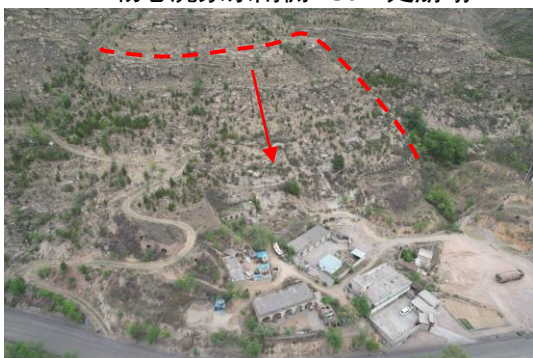
照片 4.1-25 崩塌 B25（镜向 10°）  
——柏树庄岩质崩塌

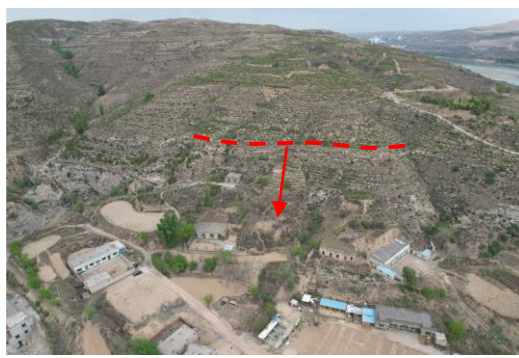
照片 4.1-26 崩塌 B26（镜向 70°）  
——沙尧则村岩质崩塌 1

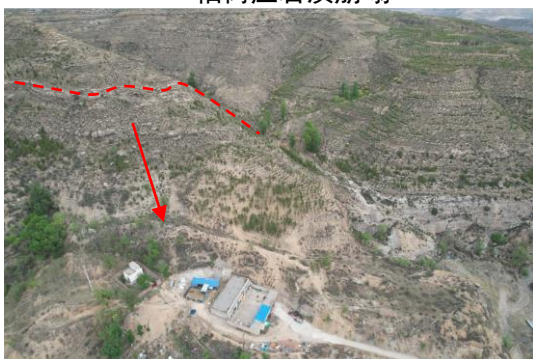
照片 4.1-27 崩塌 B27（镜向 30°）  
——沙尧则村岩质崩塌 2

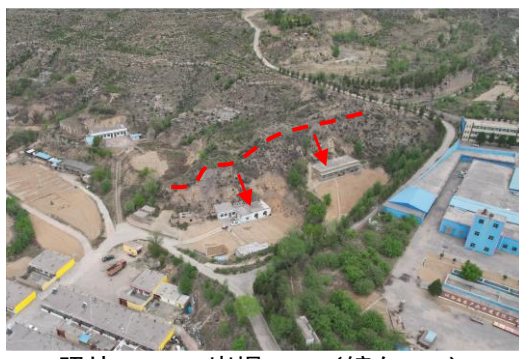
照片 4.1-28 崩塌 B28（镜向 10°）  
——沙尧则村土质崩塌

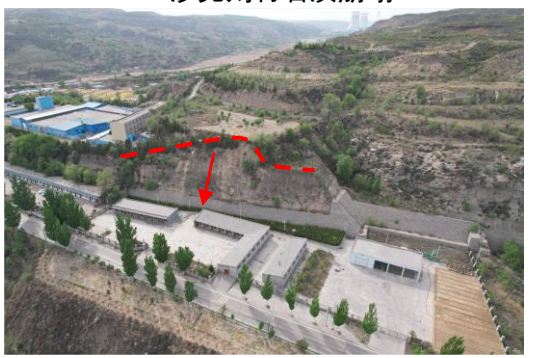
照片 4.1-29 滑坡隐患 HY01（镜向 300°）  
——沙尧则道班房后滑坡隐患

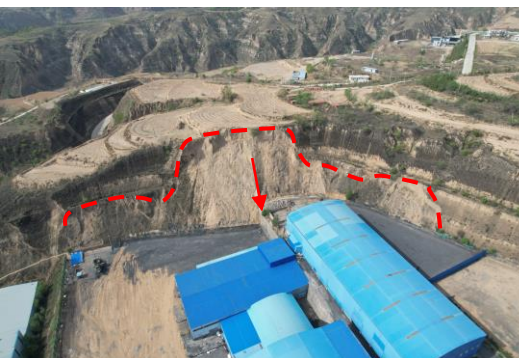
照片 4.1-30 滑坡 H01（镜向 210°）  
——宝恒洗选煤厂后滑坡

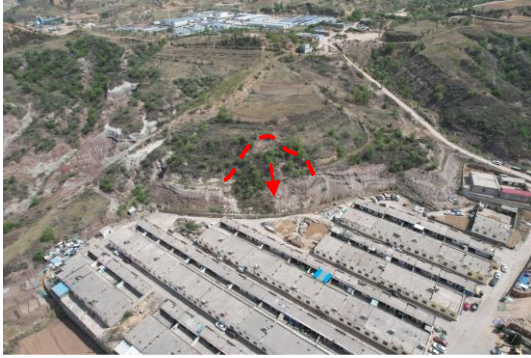
照片 4.1-31 滑坡 H02（镜向 160°）  
——温家崾加油站对面社区滑坡

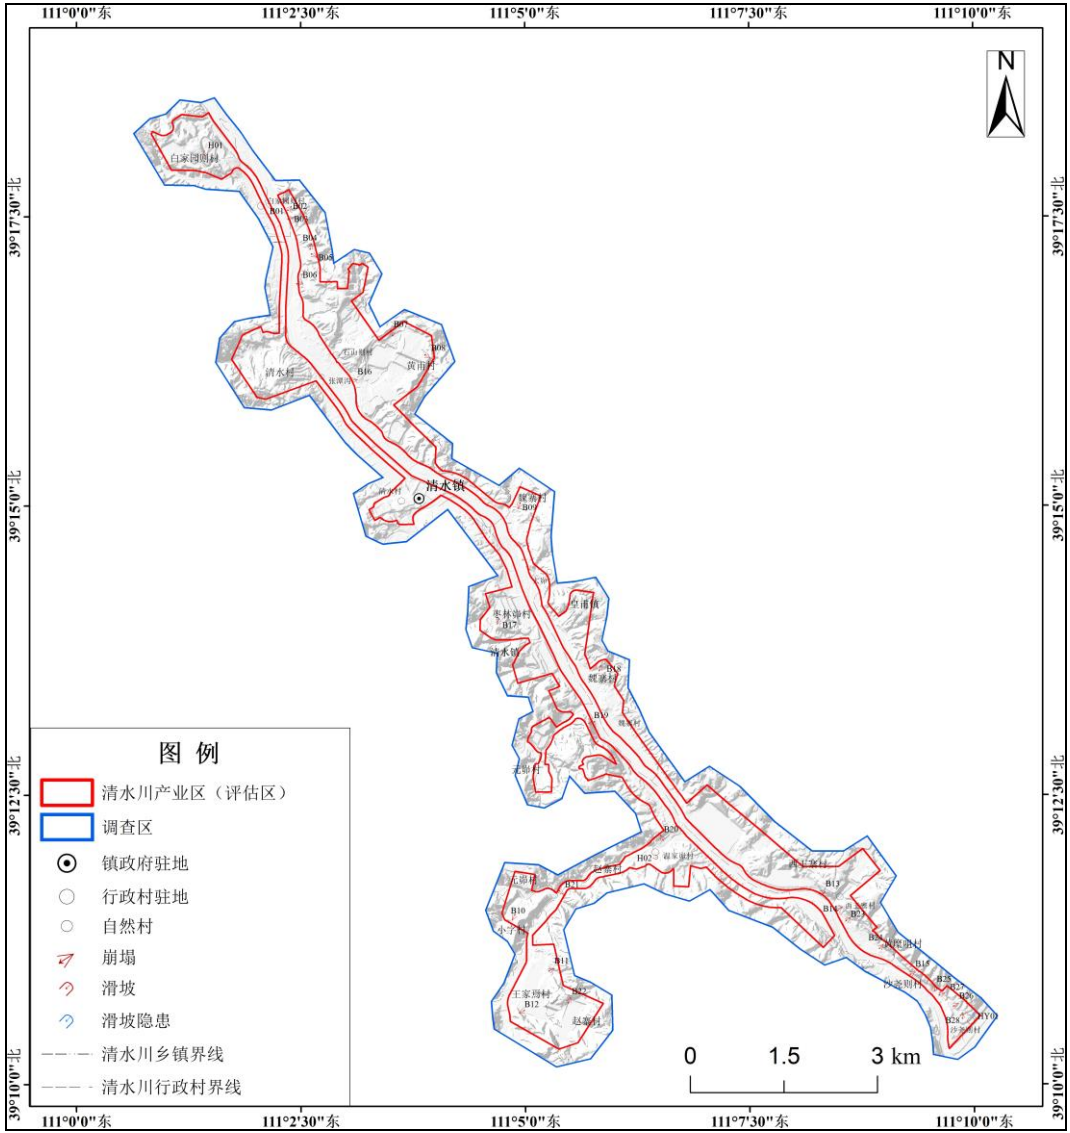
图 4.1-1 清水川产业区（评估区）现状地质灾害及隐患分布图

综上所述，评估区现状条件下存在崩塌 28 处（B01~B28），滑坡隐患 1 处（HY01），滑坡 2 处（H01-H02）（图 4.1-1）。

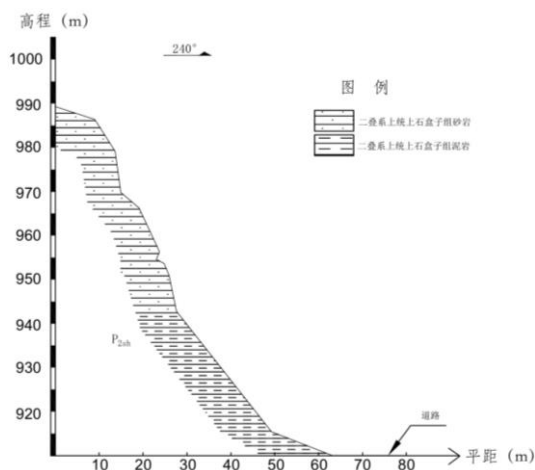
图 4.2-1 崩塌 B01-1 段剖面示意图

国华石油北侧崩塌位于府谷县 G336 国道沿线国华石油加油站场地北向斜坡带（照片 4.2-1 及图 4.2-1~4.2-2），地理坐标东经 111°02'42"，北纬 39°17'42"，所处地貌类型属于河谷阶地与峡谷丘陵区过渡地区，微地貌类型为近直立陡坡。斜坡整体植被覆盖率较差，斜坡西侧紧邻清水川河道。该崩塌可进一步细分为 G336 国道沿线段（B01-1）与南侧紧邻加油站段（B01-2），其中：崩塌 B01-1 段的主崩方向分别为 240°，崩塌源高程 952 m，最大落差 55 m，最大水平位移约 25 m，崩塌源宽度约 135 m，崩塌源均厚约 1.5-2.0 m，崩塌源面积约 3500 m<sup>2</sup>，崩塌源体积约 6000 m<sup>3</sup>，规模为小型；崩塌 B01-2 段的主崩方向分别为 170°，崩塌源高程 930 m，最大落差 30 m，最大水平位移约 10 m，崩塌源宽度约 100 m，崩塌源均厚约 1.0-1.5 m，崩塌源面积约 1800 m<sup>2</sup>，崩塌源体积约 2500 m<sup>3</sup>，规模为小型。斜坡为近水平层状结构的岩质斜坡，地层岩性主要为三叠系刘家沟组灰白色砂岩与砖红色泥岩互层，坡顶披覆少量第四系松散堆积层。控制结构面主要为竖向或高角度外倾的节理裂隙面及风化剥蚀界面。

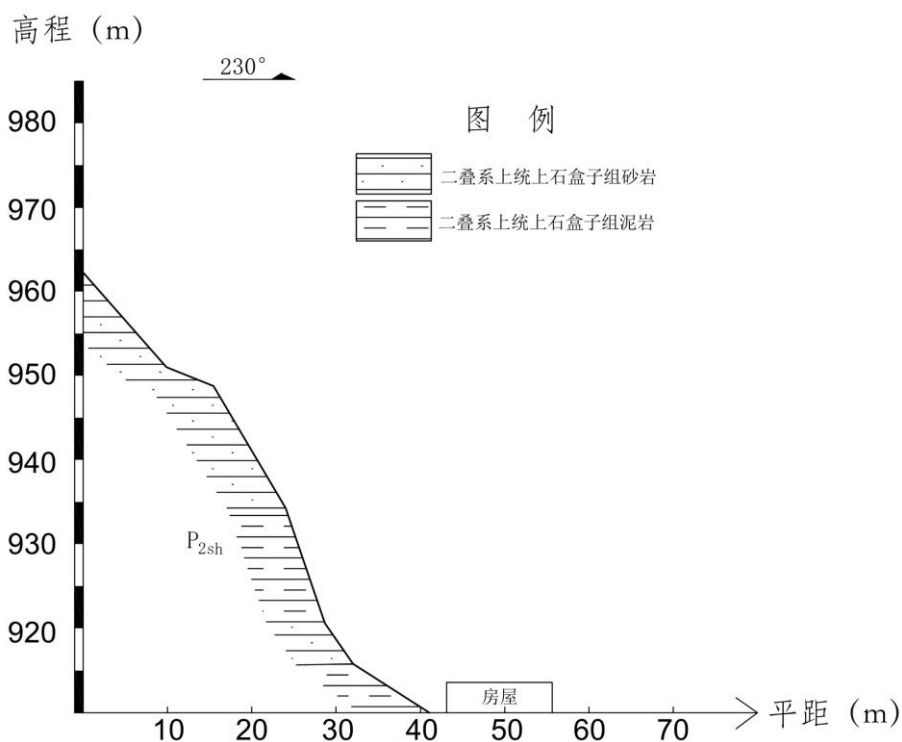
图 4.2-3 崩塌 B02 段剖面示意图

1200 m<sup>2</sup>，崩塌源体积约 1200 m<sup>3</sup>，规模为小型。斜坡为块近水平层状结构的岩质斜坡，地层岩性主要为三叠系刘家沟组灰白色砂岩与砖红色泥岩互层，坡顶披覆少量第四系残坡积层。控制结构面主要为节理裂隙面及风化剥蚀界面。

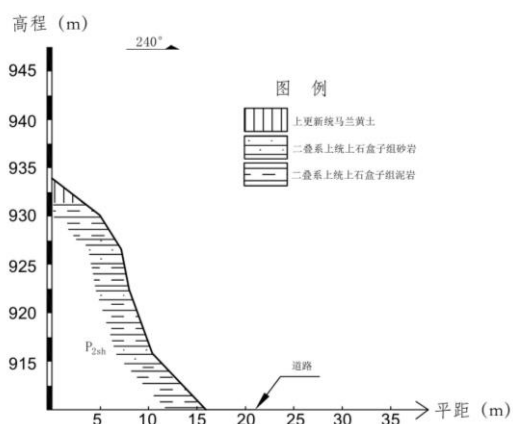
图 4.2-4 崩塌 B03 剖面示意图 (I-I')

国华石油加油站南侧 200 m 处崩塌位于府谷县 G336 国道沿线国华石油加油站以南（照片 4.2-3 及图 4.2-4~4.2-5），地理坐标东经 111°02'46"，北纬 39°17'34"，所处地貌类型属于河谷阶地与峡谷丘陵区相接地区，微地貌类型为近直立断崖陡坎。坡体顶部植被覆盖率相对高，斜坡西侧紧邻清水川河道。该崩塌的主崩方向 240°，崩塌源高程 930 m，最大落差 17 m，最大水平位移约 6 m，崩塌源宽度约 140 m，崩塌源厚约 1.0 m，崩塌源面积约 800 m<sup>2</sup>，崩塌源体积分约 700 m<sup>3</sup>，规模为小型。斜坡结构为近水平层状结构岩质斜坡，地层岩性主要为三叠系刘家沟组灰白色砂岩与砖红色泥岩互层，披覆薄层的第四系马兰黄土及残坡积层。控制结构面主要为竖向的岩体节理裂隙面及风化剥蚀界面。

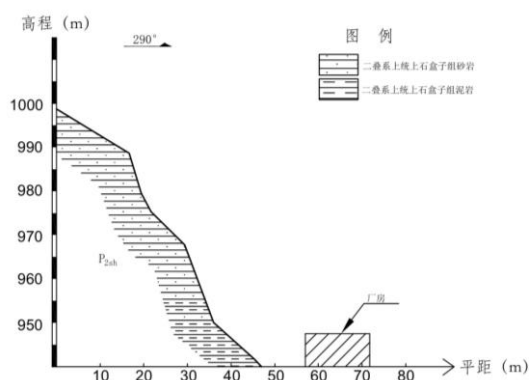
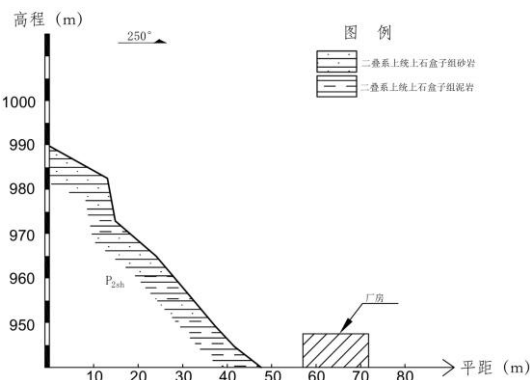
图 4.2-7 崩塌 B05 剖面示意图 (I-I')

鼎园洗选煤厂东北侧崩塌位于府谷县鼎园洗选煤厂工业场地东北侧邻近斜坡（照片 4.2-5 及图 4.2-7~4.2-8），地理坐标东经  $111^{\circ}03'03''$ ，北纬  $39^{\circ}17'13''$ ，所处地貌类型属于峡谷丘陵区，微地貌类型为断崖陡坡。坡体上部覆盖部分植被，周围无地表水系分布。崩塌所在陡崖在平面上呈折线形态，故该崩塌的主崩方向  $290^{\circ}$  及  $250^{\circ}$ ，崩塌源高程 957 m，最大落差 18 m，最大水平位移约 10 m，崩塌源宽度约 63 m，崩塌源均厚约 0.5 m，崩塌源面积约  $800\text{ m}^2$ ，崩塌源体积约  $400\text{ m}^3$ ，规模为小型。斜坡为近水平层状结构的岩质斜坡，地层岩性主要为三叠系二马营组砂、泥岩互层，斜坡顶部披覆第四系残坡积层。控制结构面主要为岩体节理裂隙面及风化剥蚀界面。

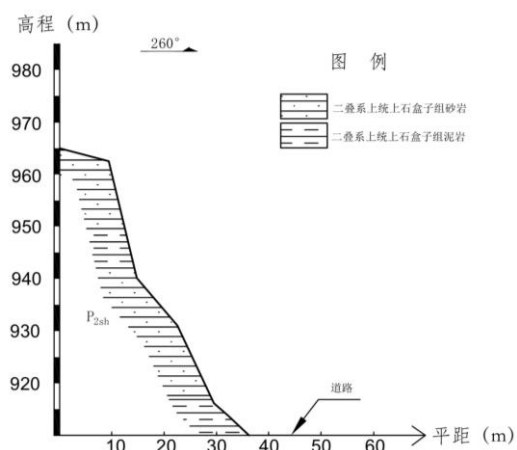
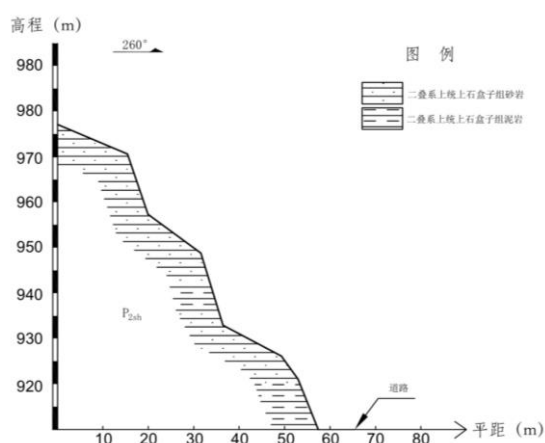
图 4.2-9 崩塌 B06 剖面示意图 (I-I')

m，崩塌源宽度约 180 m，崩塌源均厚约 1.5 m，崩塌源面积约 1500 m<sup>2</sup>，崩塌源体积约 2500 m<sup>3</sup>，规模为小型。斜坡为近水平层状结构的岩质斜坡，地层岩性主要为三叠系二马营组砂、泥岩互层，坡体顶部披覆少量第四系马兰黄土。崩塌控制结构面主要为节理裂隙面及风化剥蚀界面。

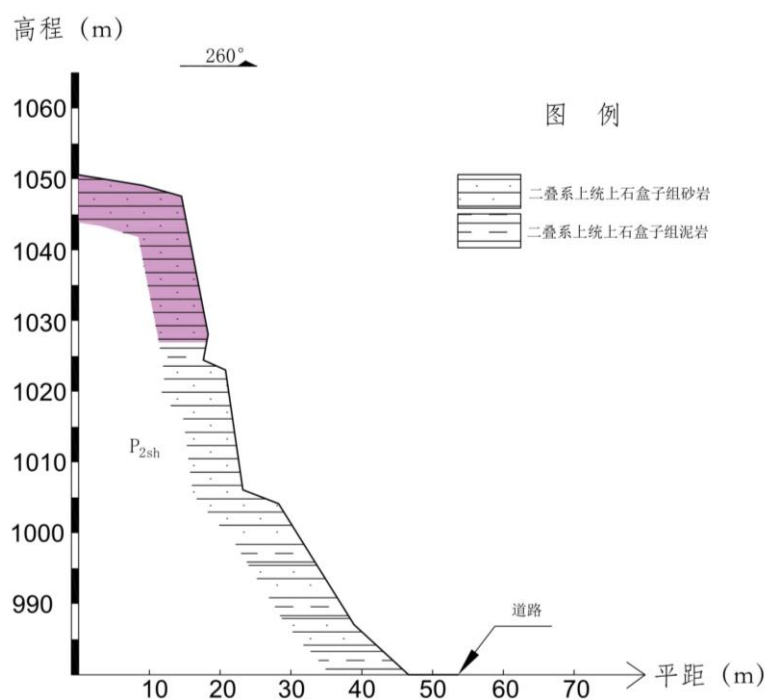
图 4.2-11 崩塌 B07 剖面示意图

庄则村通村路崩塌位于府谷县园沟岔砂场工业场地西北侧（照片 4.2-7 及图 4.2-11），地理坐标东经  $111^{\circ}03'53''$ ，北纬  $39^{\circ}16'34''$ ，所处地貌类型属于峡谷丘陵区，微地貌类型为近直立陡坡断坎。坡体植被覆盖率整体较低，斜坡周边无地表水系。该崩塌的主崩方向  $150^{\circ}$ ，崩塌源高程 1008 m，最大落差 38 m，最大水平位移约 25 m，崩塌源宽度约 265 m，崩塌源均厚约 2.5 m，崩塌源面积约  $3000\text{ m}^2$ ，崩塌源体积约  $8000\text{ m}^3$ ，规模为小型。斜坡为块状构造、近水平层状结构的岩质斜坡，地层岩性主要为三叠系和尚沟组细粒砂岩夹薄层泥岩。控制结构面主要为节理裂隙面及风化剥蚀界面。

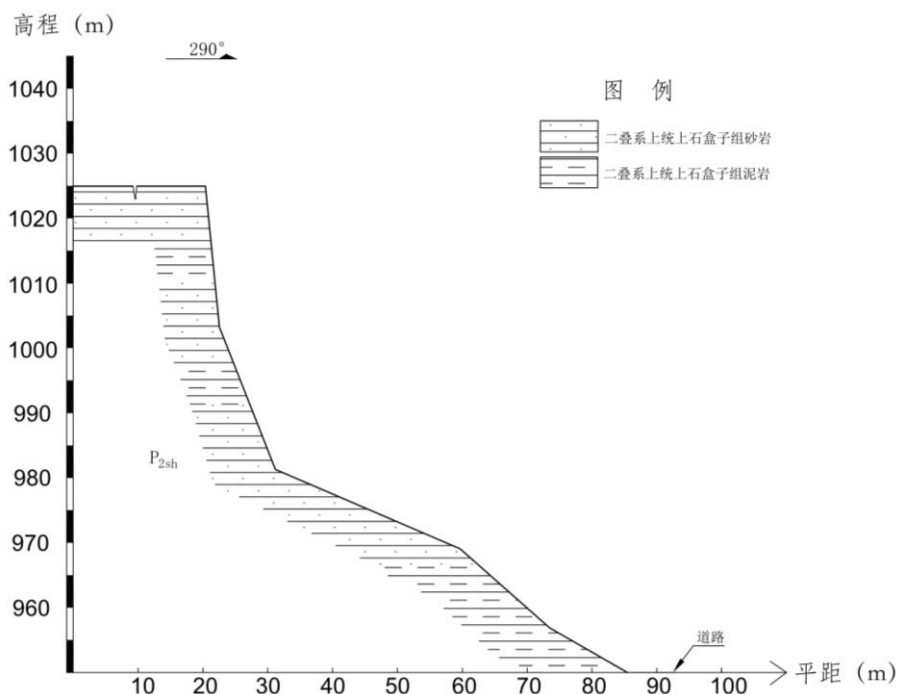
图 4.2-12 崩塌 B08 剖面示意图

位移约 13 m，崩塌源宽度约 260 m，崩塌源均厚约 2 m，崩塌源面积约 4000 m<sup>2</sup>，崩塌源体积约 8000m<sup>3</sup>，规模为小型。斜坡为块状、近水平层状结构的岩质斜坡，地层岩性主要为三叠系和尚沟组细粒砂岩夹泥岩。崩塌控制结构面主要为节理裂隙面及风化剥蚀界面。

型，边坡西面临空，为失稳破坏提供了空间条件；坡面植被覆盖率相对低，上部基岩风化程度强烈，节理裂隙强发育。在降雨和持续风化作用下，易发生坡体上部砂岩倾倒式崩落。斜坡段北侧已完成初步的喷浆加固处理，但剩余部分仍存在崩塌隐患。

野外调查园沟岔砂场崩塌目前处于欠稳定状态，上部厚层状砂岩体中发育密集的直立节理裂隙，坡体中部破表可见明显的碎石块体掉落现象，总体来说崩塌现状发育程度中等。该崩塌主要威胁对象为工业场地内建构筑物，危害程度中等，现状评估其地质灾害危险性中等。

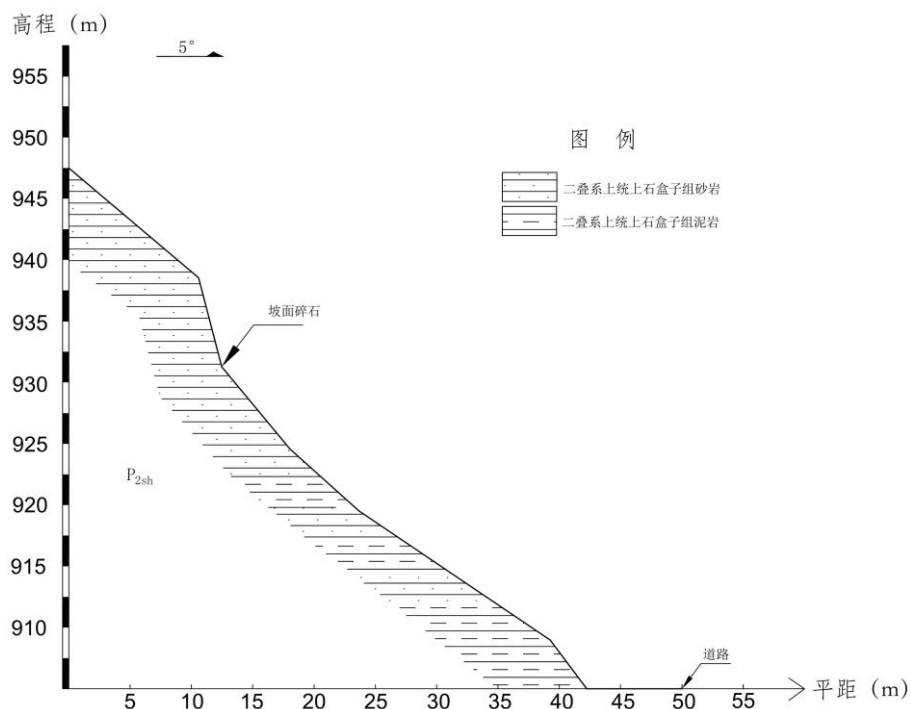
图 4.2-13 崩塌 B09 剖面示意图

姬顺小屋后崩塌为自然斜坡，剖面形态为近直线型，一面临空，为失稳破坏提供了空间条件；斜坡为近水平层状砂泥岩互层岩质斜坡，受差异风化影响，斜坡中下部发生局部剥蚀掏空，致使上部岩层发生悬空，造成了潜在的危岩体。受冻融、降雨及其他自然因素的长期影响，坡体易发生悬空危岩的崩落。

野外调查姬顺小屋后崩塌所在斜坡目前处于基本稳定状态，周边同类斜坡未见发生明显的崩塌；斜坡顶部及破表覆盖薄层的残坡积物，生长杂草，但坡面也可见碎石掉落现象，斜坡上部岩层亦发现较多的细小裂隙，总体来说该崩塌现状发育程度中等。该崩塌主要威胁对象为下方工业场地进场道路及部分建构筑物，危害程度中等，现状评估其地质灾害危险性中等。

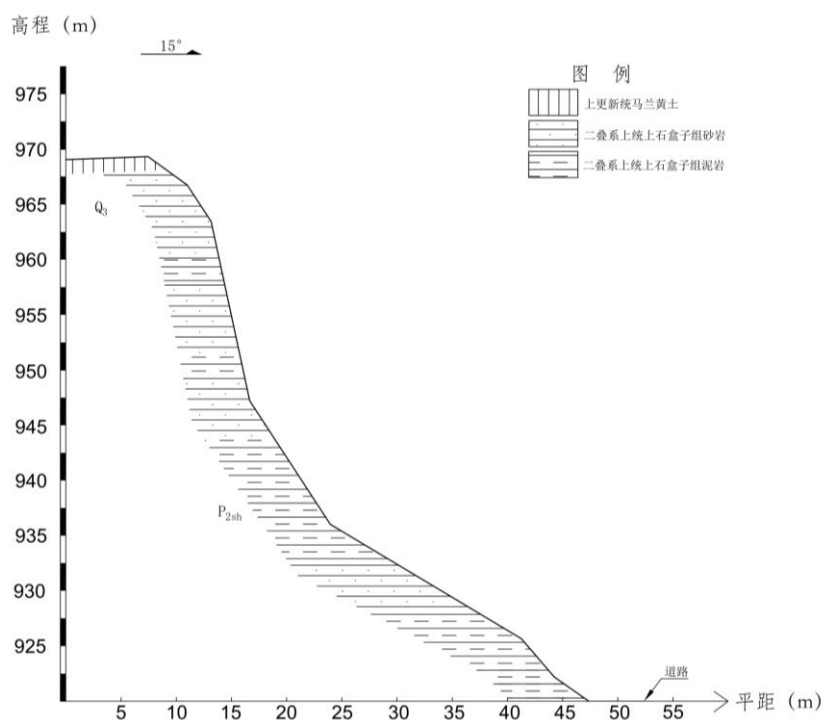
图 4.2-14 崩塌 B10 剖面示意图

m，最大落差 21 m，最大水平位移约 8 m，崩塌源宽度约 200 m，崩塌源整体厚度约 2 m，崩塌源面积约 1600 m<sup>2</sup>，崩塌源体积约 3200 m<sup>3</sup>，规模为小型。斜坡层状结构的横向坡，地层岩性主要为三叠系刘家沟组砂岩、泥岩互层，岩层产状 290°∠15°，与坡向斜交，斜坡顶部披覆厚度 1~2.0 m 的第四系马兰黄土，崩塌控制结构面主要为竖向节理裂隙。

岐源洗煤厂道路崩塌为自然斜坡，剖面形态为上部近直立下部倾斜的三角摇瓶型，坡体北侧临空为失稳破坏提供了空间条件；坡面植被覆盖率低，黄土层结构松散，基岩风化程度中等，坡体上部岩体中竖向节理裂隙发育。在降雨和持续风化作用下，易发生上部岩体的坠落式崩塌。

野外调查岐源洗煤厂道路崩塌目前处于基本稳定状态-局部欠稳定状态，斜坡中下部泥岩风化程度较高，导致上部厚层状砂岩在竖向裂隙切割下形成危岩，坡体上部充填杂土并生长灌木杂草，下部坡表可见明显的碎石掉块现象，总体来说该崩塌现状发育程度中等。该崩塌主要威胁对象为岐源洗煤厂工业场地道路，危害程度小，现状评估其地质灾害危险性小。

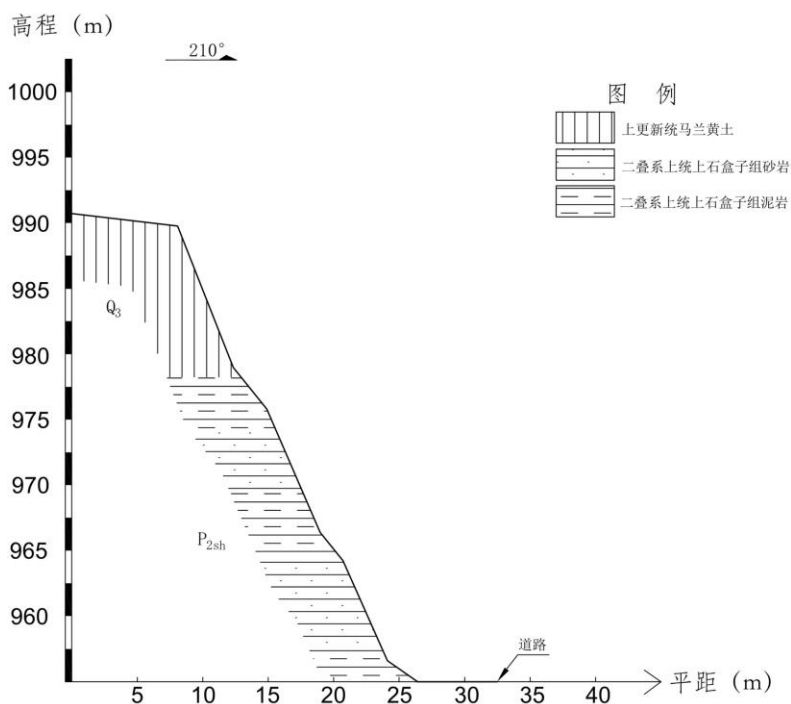
图 4.2-15 崩塌 B11 剖面示意图

王家焉路边崩塌位于陕西新元洁能有限公司进场东侧环山路斜坡带（照片 4.2-11 及图 4.2-15），地理坐标东经  $111^{\circ}05'42''$ ，北纬  $39^{\circ}11'03''$ 。该崩塌所在斜坡为前期道路建设形成的人工边坡，坡体斜长约 15~30 m，宽约 120 m，斜坡坡度  $40^{\circ}\sim 70^{\circ}$ ，坡向约  $230^{\circ}$ 。坡体物质组成包括上部土质疏松的第四系马兰黄土，中下部可见三叠系刘家沟组厚层状—巨厚层状砂岩夹薄层状泥岩。斜坡中下部因前期人工开挖而近直立，坡面植被覆盖率低，基岩大面积裸露，坡体顶部生长零星灌木及杂草。斜坡顶部第四系黄土披覆于泥岩层之上，受泥岩风化影响，上覆黄土亦发生崩落掉块现象。同时坡体中部的厚层砂岩被竖向节理裂隙分割，形成了多出悬空危岩。

该崩塌所在斜坡坡体中下部为厚层砂岩与薄层泥岩互层，顶部则披覆第四系马兰黄土。受人类工程活动影响，坡面近直立，临空趋势明显。在降雨及长期风化作用下，上覆黄土易发生崩滑，而中下部砂岩因泥岩风化导致局部悬空形成危岩，在节理裂隙分割下易发生坠落式崩塌。

野外调查王家焉路边崩塌坡体平面形态呈转折直线形，断面形态呈近直立稍凸形，坡体整体处于基本稳定-欠稳定状态，危岩主控破裂面直立，坡脚可见

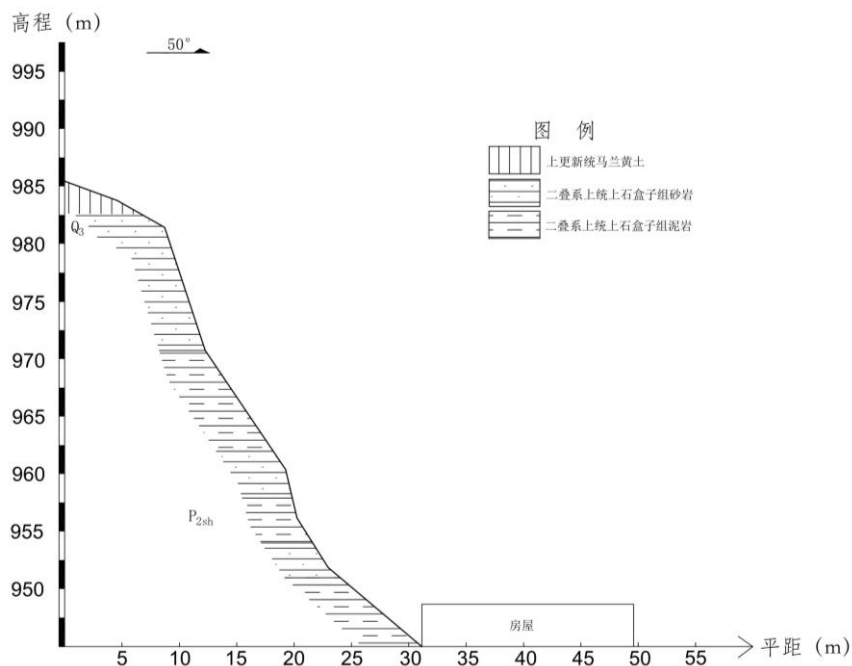
图 4.2-16 崩塌 B12 剖面示意图

率相对较低，在坡面台阶或缓坡面上零星见到灌木及杂草，周围无地表水系。该崩塌的主崩方向  $50^\circ$ ，崩塌源高程 965 m，最大落差 26 m，最大水平位移约 10 m，崩塌源宽度约 138 m，崩塌源厚度约 0.5 m，崩塌源面积约  $600 \text{ m}^2$ ，崩塌源体积约  $300 \text{ m}^3$ ，规模为小型。斜坡主要由厚层-巨厚层状砂岩夹薄层状泥岩、页岩组成的近水平层状直立岩质斜坡，崩塌的控制结构面主要为砂岩层中竖向节理裂隙面。

新元洁能库房后崩塌为自然斜坡，剖面形态为近直线型，边坡一面临空为岩体失稳破坏提供了空间条件；坡面植被覆盖率差，基岩裸露面积大，砂岩风化程度中等，节理裂隙较发育。在降雨和持续风化作用下，易发生砂岩块体的坠落或倾倒。

野外调查新元洁能库房后岩质崩塌目前处于基本稳定状态，崩塌上方未见较多的新生裂隙，现状发育程度为弱发育。该崩塌主要威胁对象为坡体下方厂房，危害程度中等，故现状评估其地质灾害危险性中等。

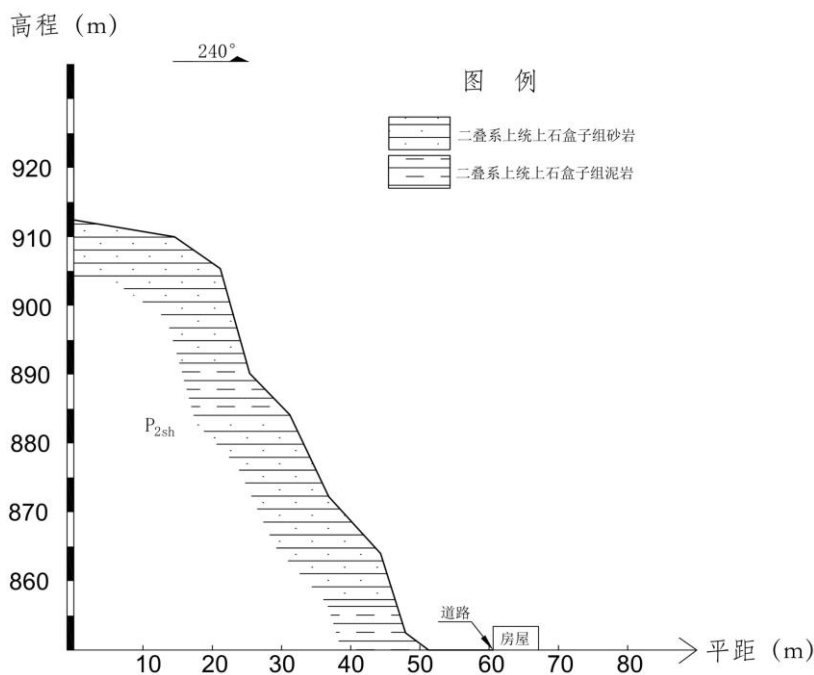
图 4.2-17 崩塌 B13 剖面示意图

冯家塔煤矿东入口崩塌位于府谷县冯家塔煤矿工业场地西南方向 60 m 处斜坡带（照片 4.2-13 及图 4.2-17），地理坐标东经 111°08'42"，北纬 39°11'43"，所处地貌类型属于河谷阶地与峡谷丘陵区相接地区，微地貌类型为近直立陡坡。坡面植被覆盖率较差，坡体南侧 70 m 为清水川。该崩塌的主崩方向 240°，崩塌源高程 887 m，最大落差 20 m，最大水平位移约 55 m，崩塌源宽度约 100 m，崩塌源厚度约 1.0 m，崩塌源面积约 2000 m<sup>2</sup>，崩塌源体积约 2000 m<sup>3</sup>，规模为小型。斜坡为近水平层结构岩质斜坡，地层岩性主要为二叠系石盒子组粗粒砂岩，中上部中粗粒砂岩夹泥岩，控制结构面主要为节理裂隙面及风化剥蚀界面。崩塌所在斜坡坡脚紧邻清水川东路。

冯家塔煤矿东入口崩塌为人工边坡，受差异风化影响，剖面形态呈阶梯直线型，边坡一面临空为失稳破坏提供了空间条件；坡面植被覆盖率低，夹层泥岩风化较砂岩严重，砂岩内部节理裂隙发育，受节理裂隙切割造成中上部砂岩层出现较多的危岩悬空现象。在降雨和持续风化作用下，易发生上部砂岩块体坠落或倾倒式崩塌。

野外调查冯家塔煤矿东入口崩塌目前处于欠稳定状态，坡脚公路沿途周边同类型崩塌分布较多，同时斜坡危岩体主控破裂面直立，上部充填杂土并生长零星灌木杂草，坡面台阶及坡脚可见较多的碎块石崩落和掉落现象，上部岩体

中新生细小裂隙较多，总体上该崩塌发育程度为强发育。该崩塌威胁对象主要为坡脚的公路及过往行人及车辆，危害程度小，现状评估其地质灾害危险性中等。

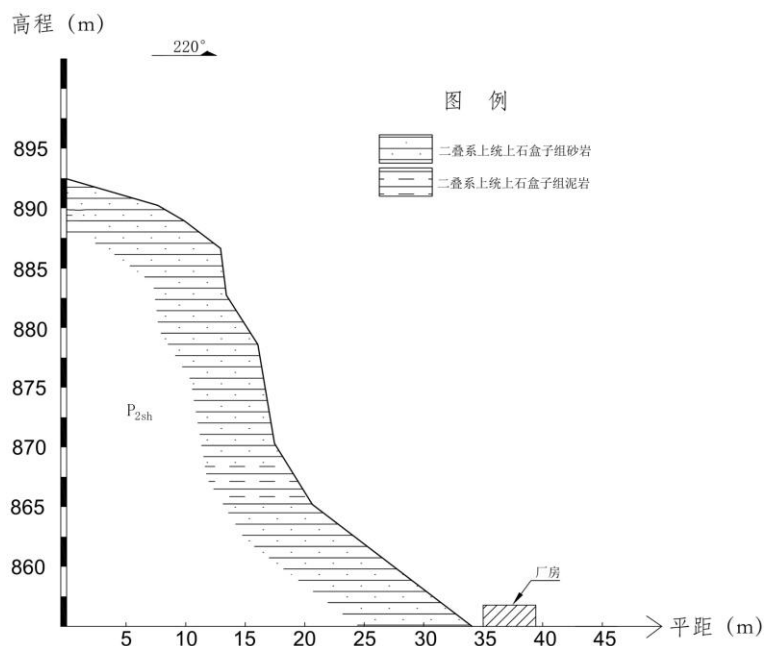
图 4.2-18 崩塌 B14 剖面示意图

属于河谷阶与峡谷丘陵区相接地区，微地貌类型为近直立陡坡。坡面植被覆盖率较差，坡体西南侧 100 m 为清水川。该崩塌的主崩方向  $220^{\circ}$ ，崩塌源高程 886 m，最大落差 25 m，最大水平位移约 20 m，崩塌源宽度约 150 m，崩塌源厚度约 2 m，崩塌源面积约  $1500 \text{ m}^2$ ，崩塌源体积约  $3000 \text{ m}^3$ ，规模为小型。斜坡为近水平层状岩质斜坡，地层岩性主要为二叠系石盒子组粗粒砂岩，中上部中粗粒砂岩夹泥岩，控制结构面主要为节理裂隙面及风化剥蚀界面。

寨崖湾杨思虎家屋后崩塌所在斜坡一部分为原始斜坡，一部分受开挖形成了人工边坡，人工边坡段剖面形态呈近直立型，边坡一面临空为失稳破坏提供了空间条件；坡面植被覆盖率差，上部砂岩受风化剥蚀界面与节理裂隙面切割，形成了较多的悬空危岩，同时砂岩底部夹层的泥岩层抗风化能力弱，往往因风化程度高而剥蚀掏空。在降雨和持续风化作用下，易发生砂岩块体的坠落和倾倒。

野外调查寨崖湾杨思虎家屋后崩塌目前处于欠稳定-不稳定状态，邻近同类型崩塌发育较多，崩塌所在斜坡砂岩体内节理裂隙发育，破表及坡脚可见明显的碎块石掉落现象，总体来说该崩塌现状发育程度为强发育。崩塌主要威胁对象为坡体下方民房及居民，危害程度中等，故现状评估其地质灾害危险性大。

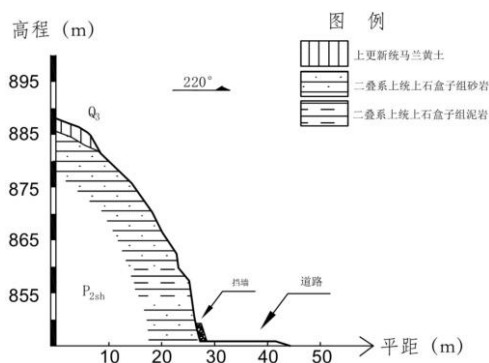
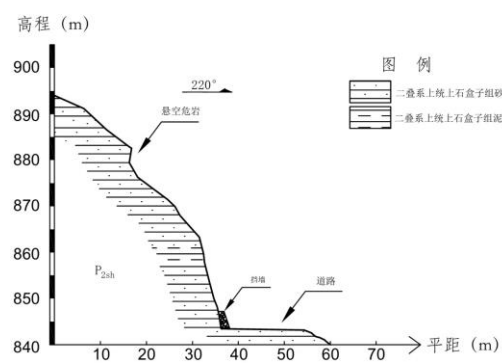
图 4.2-19 崩塌 B15 剖面示意图 (I-I')

百盛源石化对面路边岩质崩塌位于府谷县百盛源石化加油站东南侧 100 m 处斜坡带（照片 4.2-15 及图 4.2-19~4.2-20），地理坐标东经 111°09'40"，北纬 39°11'03"，所处地貌类型属于河谷阶与峡谷丘陵区相接地区，微地貌类型为近直立陡坡。坡顶植被覆盖率高，但坡体中下部岩体裸露，周围无地表水系。该崩塌的主崩方向 220°，崩塌源高程 864 m，最大落差 45 m，最大水平位移约 32 m，崩塌源宽度约 400 m，崩塌源均厚约 1.5 m，崩塌源面积约 7000 m<sup>2</sup>，崩塌源体积约 10500 m<sup>3</sup>，规模为中型。斜坡为近水平层状结构的岩质斜坡，地层岩性主要为二叠系石盒子组厚层状粗粒砂岩夹薄层泥岩，控制结构面主要为节理裂隙面及风化剥蚀界面。

百盛源石化对面路边岩质崩塌为前期道路建设形成的人工边坡，剖面形态呈近直立陡崖，边坡一面临空为失稳破坏提供了空间条件；坡面植被覆盖率低，基岩表面风化较严重，砂岩中节理裂隙发育。受差异风化影响，坡体中的泥岩层往往被剥蚀掏空形成凹腔，而上部砂岩在节理裂隙切割下构成悬空危岩，在降雨和持续风化作用下，易发生砂岩块体的坠落。

野外调查百盛源石化对面路边岩质崩塌目前处于基本稳定-欠稳定状态，公路沿途同类型崩塌有个别发育，斜坡危岩体主控破裂面多呈竖向直立状态，坡脚及坡面稍缓处可见碎石掉落现象，总体来说该崩塌现状发育程度为强发育。崩塌主要威胁对象为坡脚公路，危害程度小，现状评估其地质灾害危险性中等。

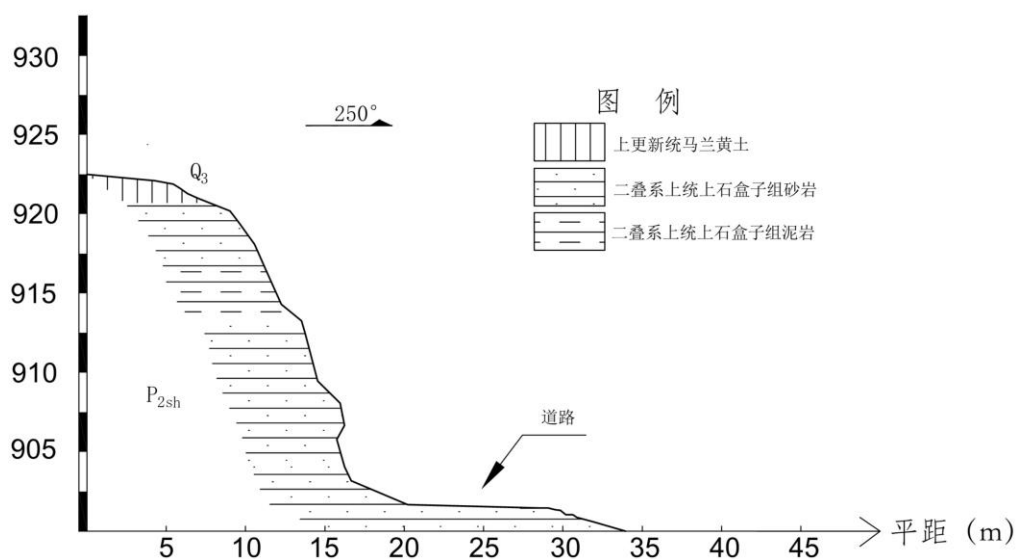
图 4.2-21 崩塌 B16 剖面示意图

塌源高程 921 m，最大落差约 20 m，最大水平位移约 8 m，崩塌源宽度约 110 m，崩塌源均厚约 1.5 m，崩塌源面积约 800 m<sup>2</sup>，崩塌源体积约 1200 m<sup>3</sup>，规模为小型。斜坡为近水平层状结构岩质斜坡，地层岩性主要为三叠系刘家沟组灰白色砂岩夹泥岩，斜坡顶部披覆少量第四系马兰黄土。崩塌的控制结构面主要为节理裂隙面及风化剥蚀界面。

型，边坡西面临空，为失稳破坏提供了空间条件；坡面几乎无植被生长，表层基岩风化程度较强烈，节理裂隙发育中等。在降雨和持续风化作用下，易发生坡体上部砂岩的坠落和剥落。

野外调查府谷镁业集团有限公司门口公路崩塌目前处于基本稳定-欠稳定状态，受夹层泥岩与厚层砂岩差异风化影响，上部砂岩形成悬空危岩，危岩体的主控破裂面则多呈竖向直立状，坡脚可见明显的块石及碎石掉落现象，总体来说崩塌现状发育程度中等。该崩塌主要威胁对象为坡脚公路及过往行人与车辆，危害程度小，现状评估其地质灾害危险性小。

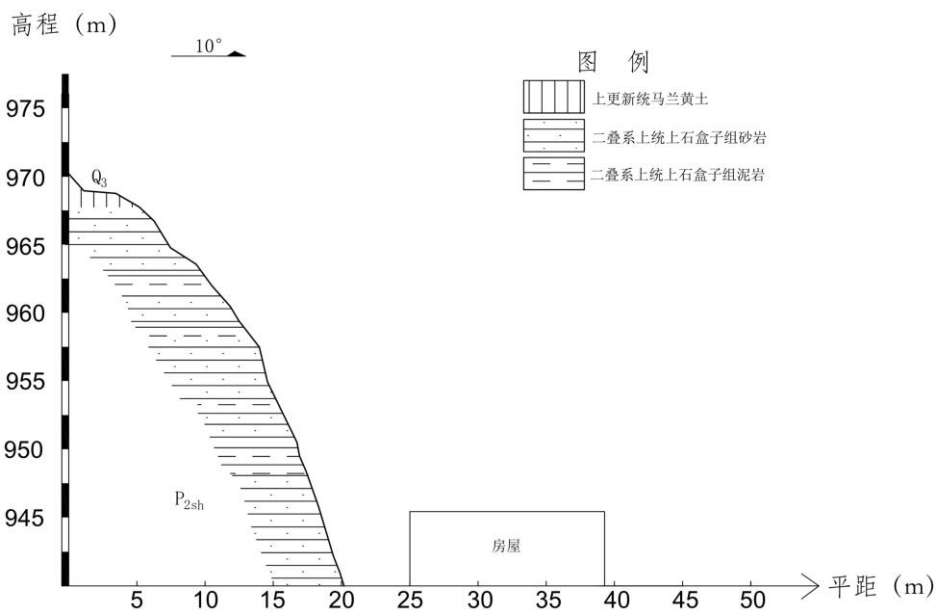
图 4.2-22 崩塌 B17 剖面示意图

野外调查恒基有限公司西南侧厂房崩塌目前处于基本稳定-局部欠稳定状态，局部危岩体主控破裂面多呈竖向直立状，而且往往形成共轭的 x 形竖向切

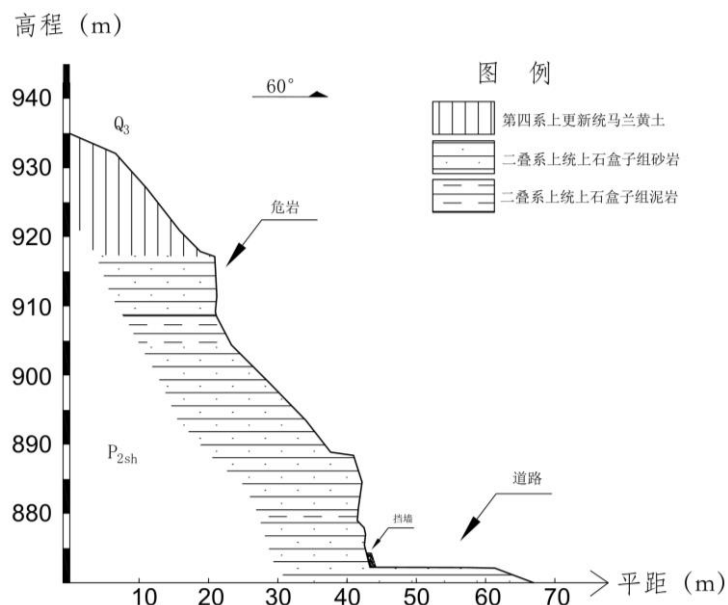
图 4.2-24 崩塌 B19 剖面示意图

野外调查魏寨清水川大桥西侧公路崩塌目前处于欠稳定状态，公路沿途发育个别同类型崩塌，斜坡危岩体主控破裂面多呈竖向直立状，斜坡上部坡面可

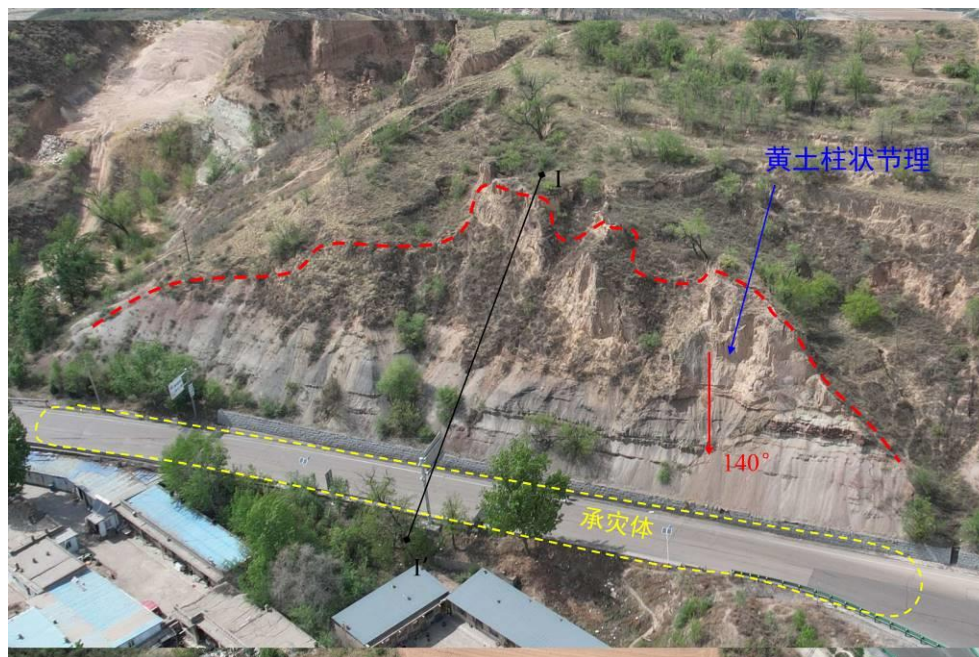
照片 4.2-20 崩塌 B20（镜向  $290^{\circ}$ ）——川根底公路边崩塌

川根底公路边崩塌位于府谷县川底村西南向 130 m 府准路沿线斜坡带（照片 4.2-20 及图 4.2-25），地理坐标东经 111°06'53"，北纬 39°12'11"，所处地貌类型属于峡谷丘陵区，微地貌类型为陡倾斜坡。坡体顶部多生长低矮少量灌丛及

杂草，斜坡周围无地表水系分布。该崩塌的主崩方向  $140^{\circ}$ ，崩塌源高程 885 m，最大落差 25 m，最大水平位移约 10 m，崩塌源宽度约 110 m，崩塌源均厚约 1.0 m，崩塌源面积约  $600 \text{ m}^2$ ，崩塌源体积约  $1000 \text{ m}^3$ ，规模为小型。斜坡为近水平层状结构的岩土复合斜坡，地层岩性主要为二叠系石盒子组细砂岩、粉质泥岩及页岩互层，坡体上部披覆厚层第四系马兰黄土。崩塌的控制结构面主要为黄土柱状节理面。

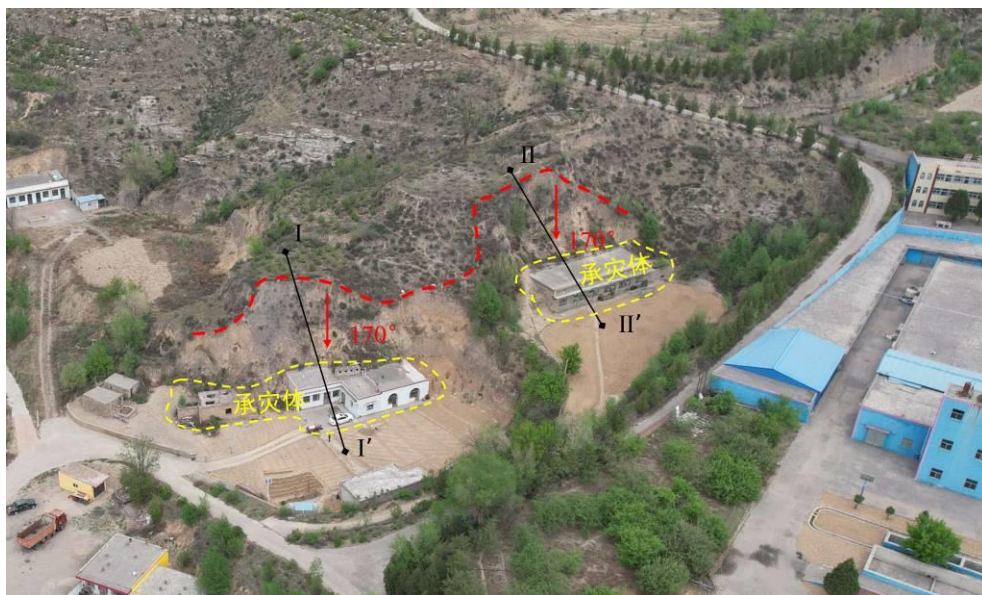
照片 4.2-28 崩塌 B28（镜向 10°）——沙尧则村土质崩塌

沙尧则村土质崩塌位于府谷县偏梁村（照片 4.2-28 及图 4.2-35~4.2-36），地理坐标东经 111°10'15"，北纬 39°10'39"，所处地貌类型属于峡谷丘陵区，微地貌类型为近直立陡坡。坡体中、上部植被覆盖率相对较高，斜坡周围无水系、径流分布。该崩塌的主崩方向 170°，崩塌源高程 872 m，最大落差 15 m，最大

水平位移约 5 m，崩塌源宽度约 100 m，崩塌源均厚约 1.0 m，崩塌源面积约 400 m<sup>2</sup>，崩塌源体积约 400 m<sup>3</sup>，规模为小型。斜坡结构均质黄土斜坡，地层岩性主要为第四系马兰黄土。控制结构面主要为黄土柱状节理。

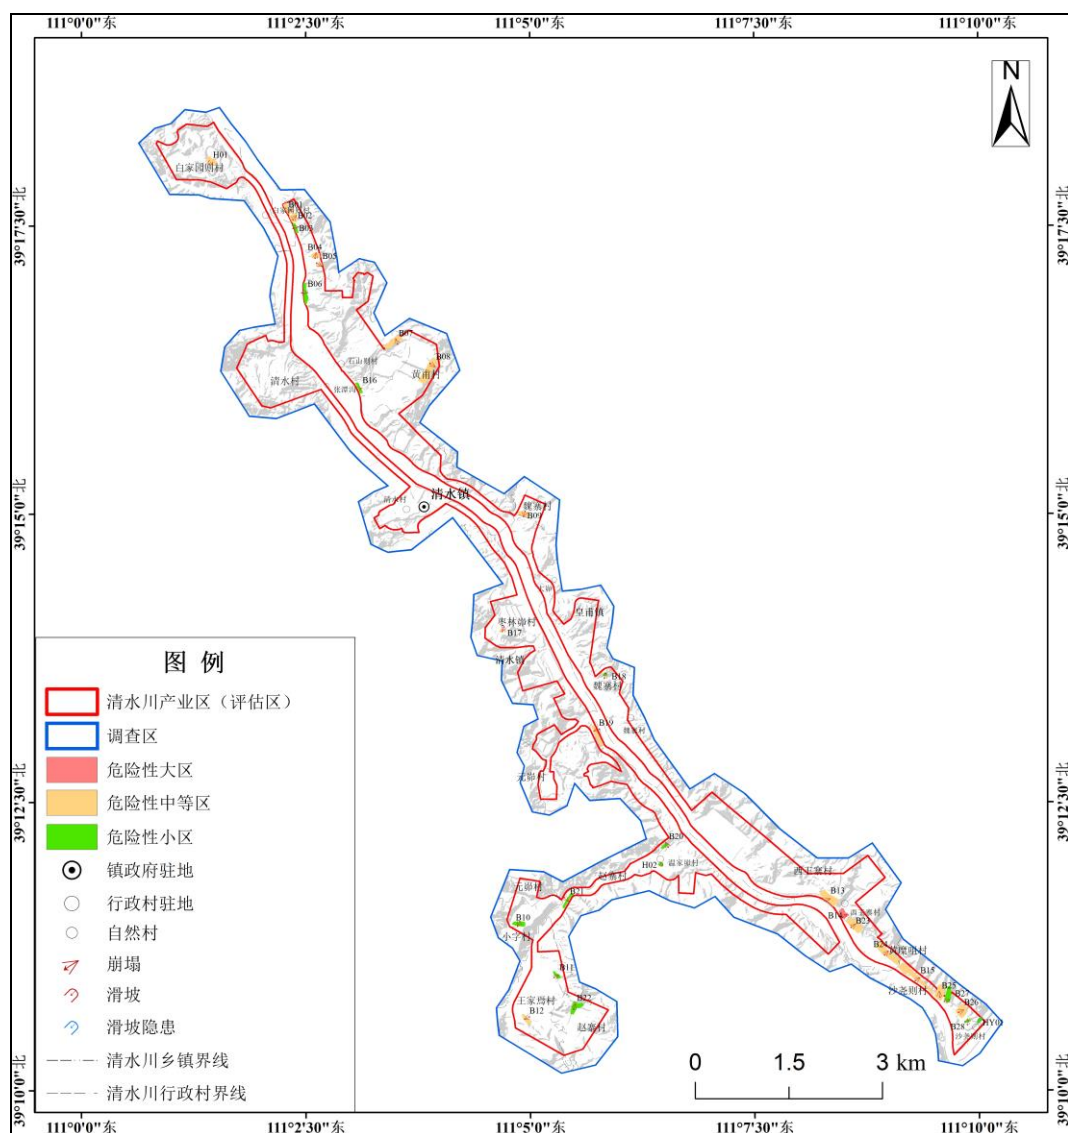
图 4.3-1 清水川产业区（评估区）地质灾害危险性现状评估图

评估区现状存在地质灾害及隐患点 31 处，其中崩塌 28 处，滑坡隐患 1 处，滑坡 2 处（图 4.3-1）。各类地质灾害危险性现状评估结论汇总见表 4.3-1。

**滑坡及滑坡隐患现状：**有 1 处滑坡发育程度为中等，危害程度中等，危险性中等；还有 1 处滑坡弱发育，危害程度小，危险性小；有 1 处滑坡隐患发育程度为弱发育，危害程度小，危险性小。

**现状地质灾害危险性分级分区：**评估区内地质灾害危险性大区 1 处，面积 1.55  $\text{hm}^2$ ，占比 0.09%；地质灾害危险性中等区 17 处，总面积 39.24  $\text{hm}^2$ ，占比 2.34%，危险性小区面积 1638.99  $\text{hm}^2$ ，占比 97.57%。
