府谷高新技术产业开发区（清水川产业区）

# 区域地质灾害危险性评估报告

编制单位：中国有色金属工业西安勘察设计研究院有限公司

提交日期：二〇二四年六月

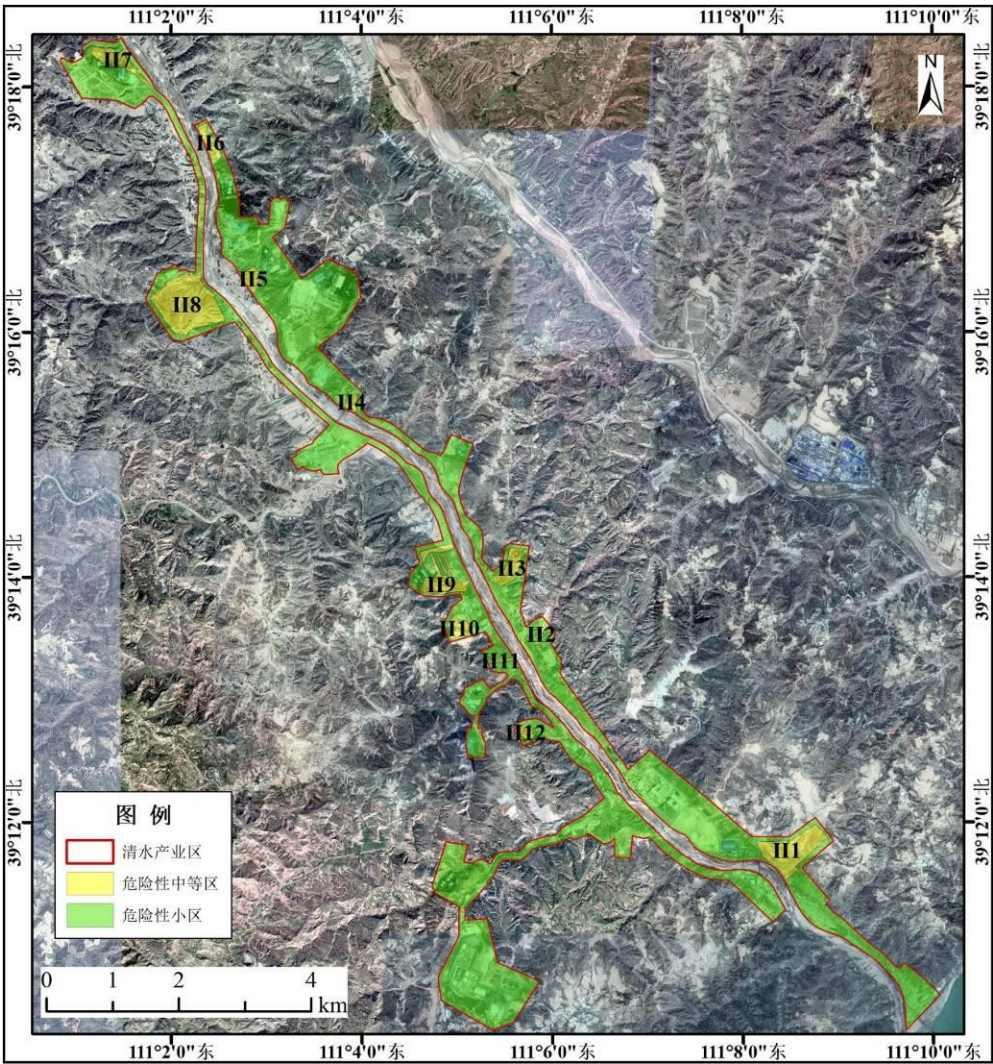
图 5.1-3 清水川产业区工程建设引发地质灾害危险性分布图

根据清水川产业区斜坡坡地类型，以及区内斜坡坡体结构，同时考虑地下水影响效应，采用地质地貌分析法，对评估区斜坡地带工程建设引发地质灾害可能性及危险性进行综合分析评估，评估结果见图 5.1-3 及表 5.1-2。

如图 5.1-3 所示，清水川产区工程建设引发地质灾害危险性结果处于中等级别以上的区域包括 12 处，无地质灾害危险性大的区域。

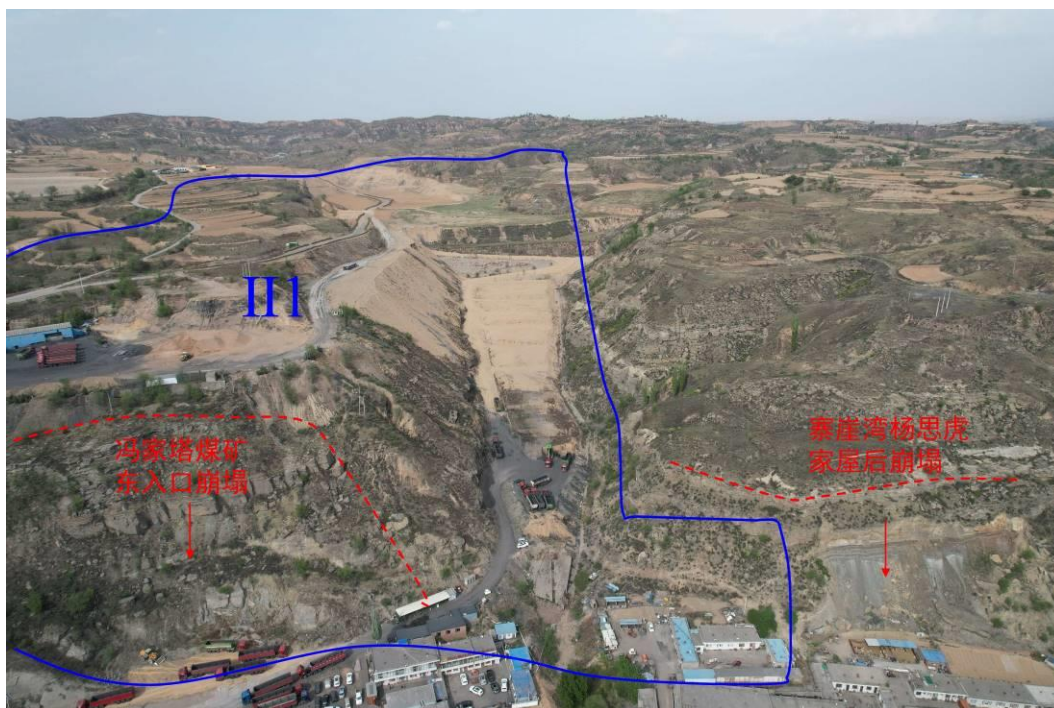
图 5.1-4 工程建设引发地质灾害危险性中等区（II1）

II1 建设用地位于西王寨村清水川电厂东侧峡谷丘陵区（图 5.1-4），总面积 37.73  $\text{hm}^2$ ，区内沟壑纵横，冲沟发育，地形起伏较大，该区域最高处坡顶高程约为 955 m，最低处坡底高程约为 855 m，区内存在大量  $15^\circ\sim 45^\circ$  的陡坡地和急坡地，覆盖层厚度小于 3m，岩质坡地优势结构面主要以砂泥岩中发育的垂直节理和层面为主，处于稳定~基本稳定状态，区内地下水埋深较深，地下水对其影响程度小。受风化剥蚀等地质营力作用影响，该区域存在诸多沟壑与陡立斜坡，坡体组成物质主要为二叠系石盒子组砂泥岩和第四系上更新统马兰黄土，岩体裂隙发育，土质疏松。根据规划，该区域用地类型为三类工业用地，目前还未进行建设，后期会对该区域进行开挖施工。故预测评估认为：II1 范围内斜坡地带工程建设引发地质灾害的可能性中等，地质灾害危险性中等。

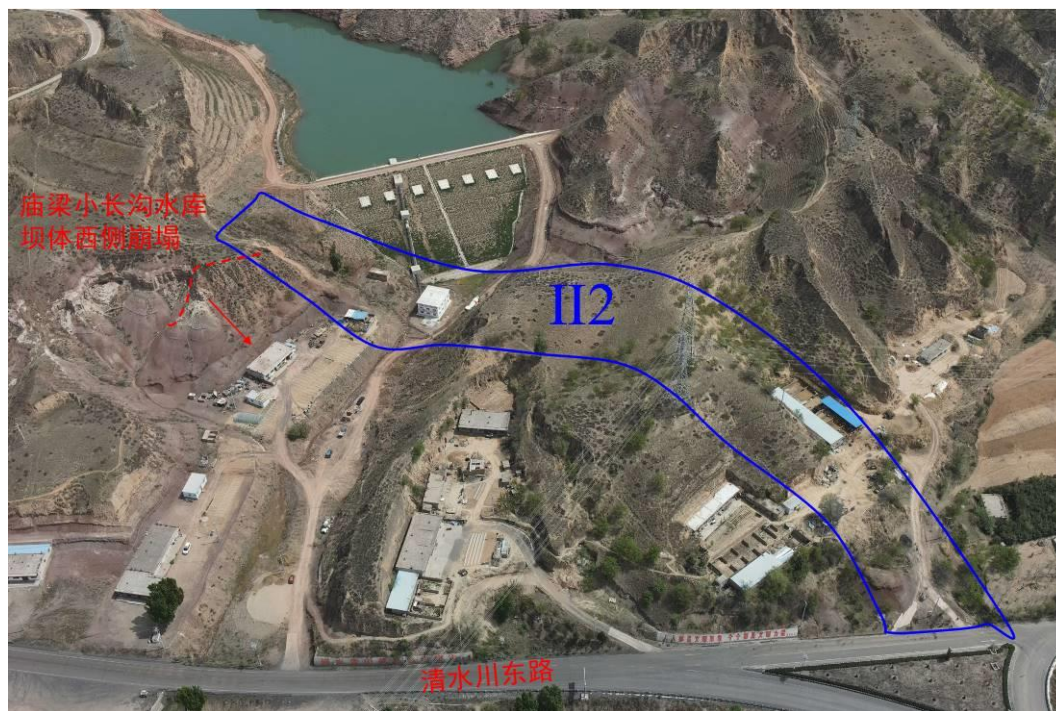
图 5.1-5 工程建设引发地质灾害危险性中等区（II2）

II2 建设用地位于魏寨村炭窑岭一带的峡谷丘陵区（图 5.1-5），总面积 1.49  $\text{hm}^2$ ，区内沟壑纵横，冲沟发育，地形起伏较大，该区域最高处坡顶高程约为 910 m，最低处坡底高程约为 880 m，区内存在大量  $15^\circ\sim 45^\circ$  的陡坡地与急坡地，覆盖层厚度小于 3m，岩质坡地优势结构面主要以砂泥岩中发育的垂直节理和层面为主，处于稳定~基

本稳定状态，区内地下水埋深较深，地下水对其影响程度小。受风化剥蚀等地质营力作用影响，该区域存在诸多陡立斜坡，坡体组成主要为三叠系刘家沟组砂泥岩和第四系上更新统马兰黄土，岩体裂隙发育，土质疏松。根据规划后期会在该区域进行开挖施工修筑道路，故预测评估认为：II2 范围内斜坡地带工程建设引发地质灾害的可能性中等，地质灾害危险性中等。

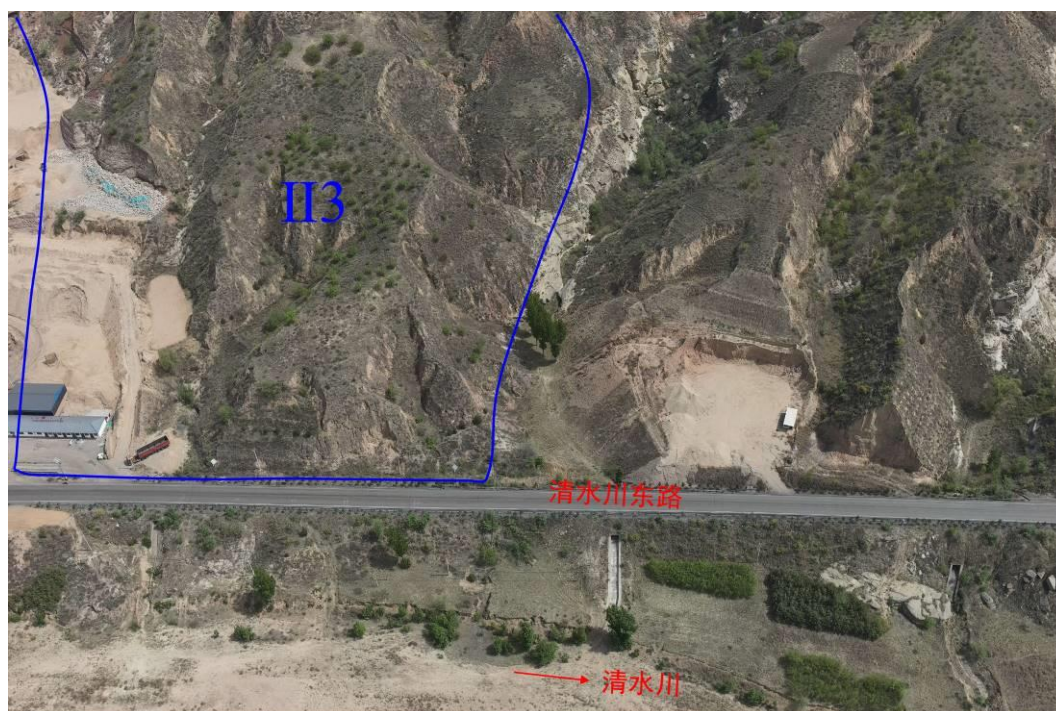
图 5.1-6 工程建设引发地质灾害危险性中等区（II3）

II3 建设用地位于魏寨村府谷县大裕湾农业开发有限公司东北侧峡谷丘陵区（图 5.1-6），总面积  $12.61 \text{ hm}^2$ ，区内沟壑纵横，冲沟发育，地形起伏较大。该区域最高处坡顶高程约为 985 m，最低处坡底高程约为 890 m，高差最大达到 95 m。区域内存在大量  $15^\circ \sim 25^\circ$  的陡坡地，覆盖层厚度小于 3m，岩质坡地优势结构面主要以砂泥岩中发育的垂直节理和层面为主，处于稳定~基本稳定状态，区内地下水埋深很深，地下水对其影响程度小。受地质沉积影响，该区域总体表现为上部略微平整，下部角度较大的大斜坡地形。受风化侵蚀影响，坡面上的冲沟将大斜坡分割成诸多陡立斜坡，坡体组成物质主要为三叠系刘家沟组砂泥岩和第四系上更新统马兰黄土，调查发现斜坡岩体裂隙发育，而坡体表面土质疏松。根据规划显示，后期会在该区域进行物流仓储、交通站、公共设施、公园、广场等工程的建造，存在大量的开挖施工，故预测评估认为：II3 范围内斜坡地带工程建设引发地质灾害的可能性中等，地质灾害危险性

中等。

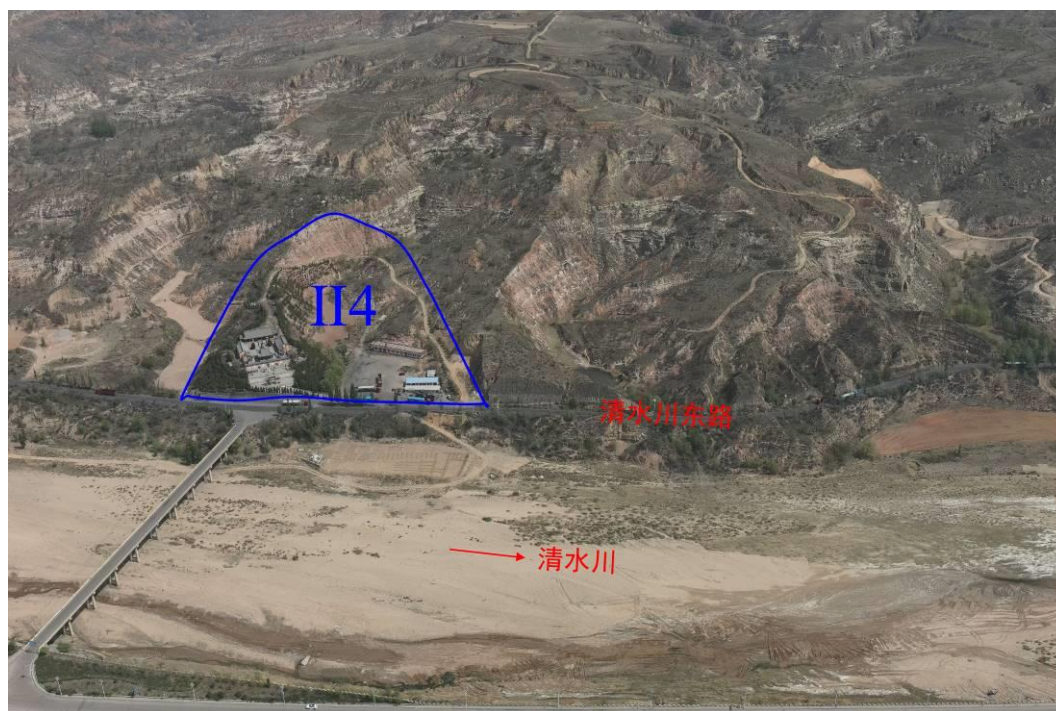
图 5.1-7 工程建设引发地质灾害危险性中等区（II4）

II4 建设用地位于清水镇清水川大桥东侧观音寺东北侧峡谷丘陵区（图 5.1-7），总面积 4.08 hm<sup>2</sup>，区内地形起伏较大，该区域最高处坡顶高程约为 925 m，最低处坡底高程约为 900 m，区内存在大量 25°~45°急坡地，覆盖层厚度小于 3 m，岩质坡地优势结构面主要以砂泥岩中发育的垂直节理和层面为主，处于稳定~基本稳定状态，区内地下水对斜坡稳定性影响程度小。受风化剥蚀等地质营力作用影响，该区域存在诸多沟壑与陡立斜坡，坡体主要为三叠系和尚组泥岩及粉砂质泥岩，岩体裂隙发育。根据规划后期会在该区域进行宗教建筑及防护绿地等工程的建设，涉及一定程度的场地整平和边坡开挖，故预测评估认为：II4 范围内斜坡地带工程建设引发地质灾害的可能性中等，地质灾害危险性中等。

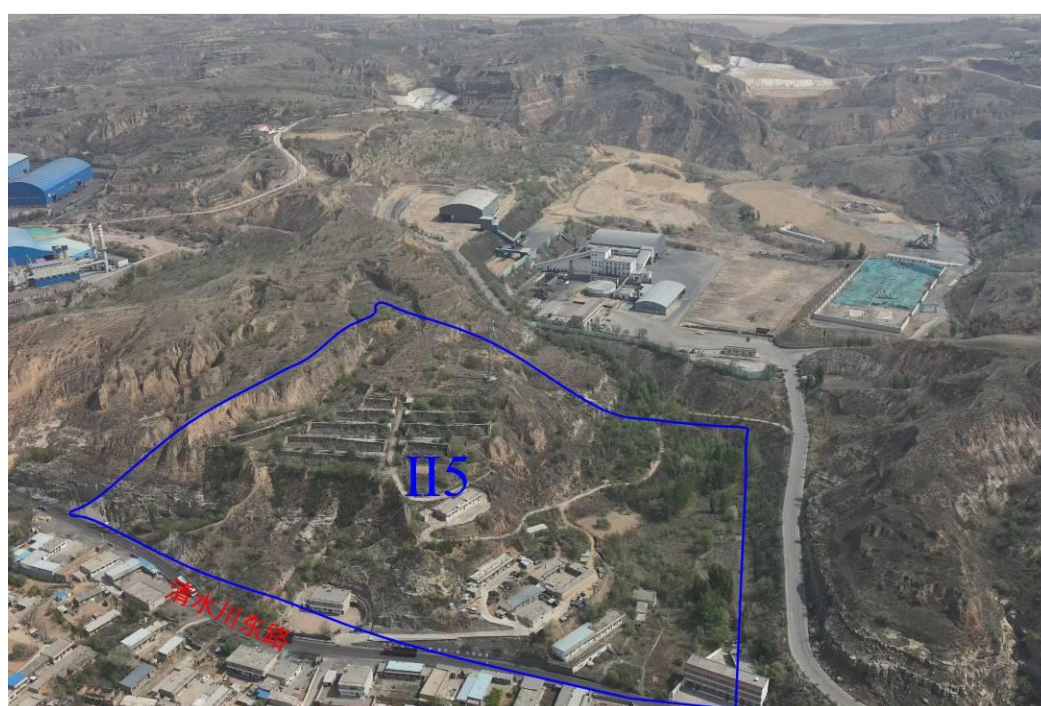
图 5.1-8 工程建设引发地质灾害危险性中等区（II5）

II5 建设用地位于石山则村张潭沟东北侧峡谷丘陵区（图 5.1-8），总面积 7.41 hm<sup>2</sup>，区内发育冲沟，地形起伏较大，该区域最高处坡顶高程约为 970 m，最低处坡底高程约为 910 m，区内存在大量 15°~45°的陡坡地与急坡地，覆盖层厚度小于 3 m，岩质坡地优势结构面主要以砂泥岩中发育的垂直节理和层面为主，处于稳定~基本稳定状态，区内地下水埋深较深，地下水对斜坡稳定性影响程度较小。受风化剥蚀

等地质营力作用影响，该区域存在诸多陡立斜坡，坡体岩性主要包括三叠系二马营组砂泥岩和第四系上更新统马兰黄土，其中岩体裂隙发育，土质疏松，为斜坡变形破坏奠定了优势条件。根据规划，该区域用地类型为三类工业用地及防护绿地，后期会对该区域会进行大面积开挖施工。故预测评估认为：II5 范围内斜坡地带工程建设引发地质灾害的可能性中等，地质灾害危险性中等。

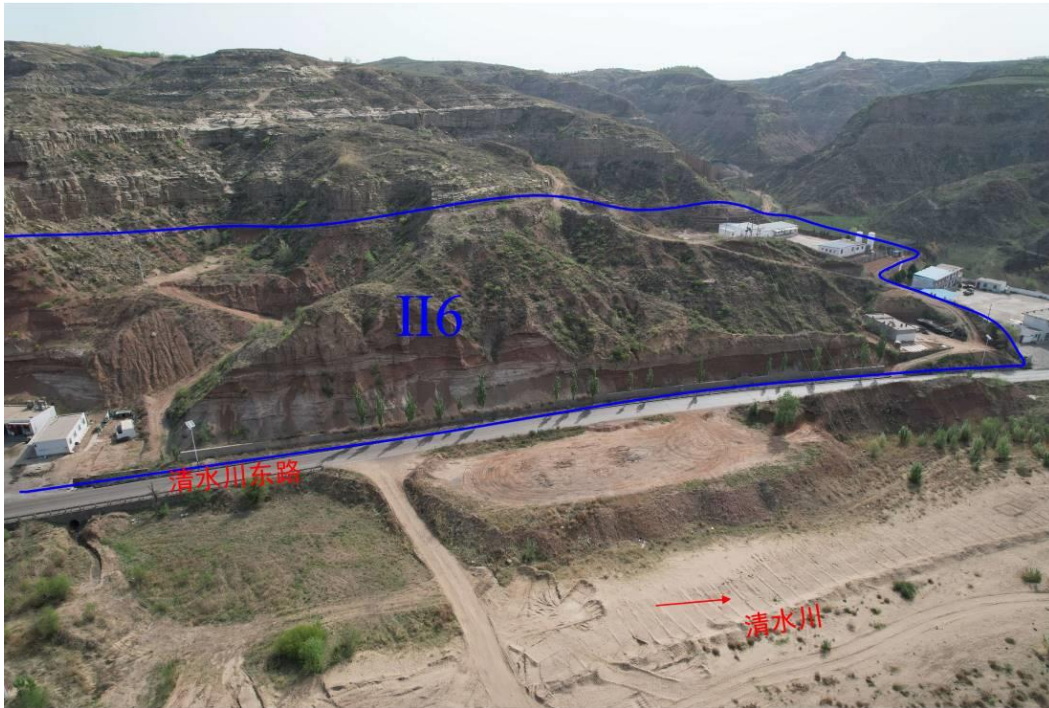
图 5.1-9 工程建设引发地质灾害危险性中等区（II6）

II6 建设用地位于国华石油加油站东南侧丘陵区（图 5.1-9），总面积 7.84 hm<sup>2</sup>，区内沟壑纵横，冲沟发育，地形起伏较大，该区域最高处坡顶高程约为 985 m，最低处坡底高程约为 920 m，区内存在大量 25°~45°急坡地以及部分险坡地，覆盖层厚度小于 3 m，岩质坡地优势结构面主要以砂泥岩中发育的垂直节理和层面为主，处于基本稳定~欠稳定状态，区内地下水埋深较深，地下水对斜坡稳定性影响程度较小。受风化剥蚀等地质营力作用影响，该区域存在诸多沟壑与陡立斜坡，坡体岩性主要为三叠系二马营组砂泥岩和第四系上更新统马兰黄土，岩体裂隙发育，土质疏松。根据规划，该区域未来会建造供燃气设施、公共基础设施、消防设施、交通站及二类工业设施，后期会对该区域进行较大规模的场平及边坡开挖。故预测评估认为：II6 范围内斜坡地带工程建设引发地质灾害的可能性中等，地质灾害危险性中等。

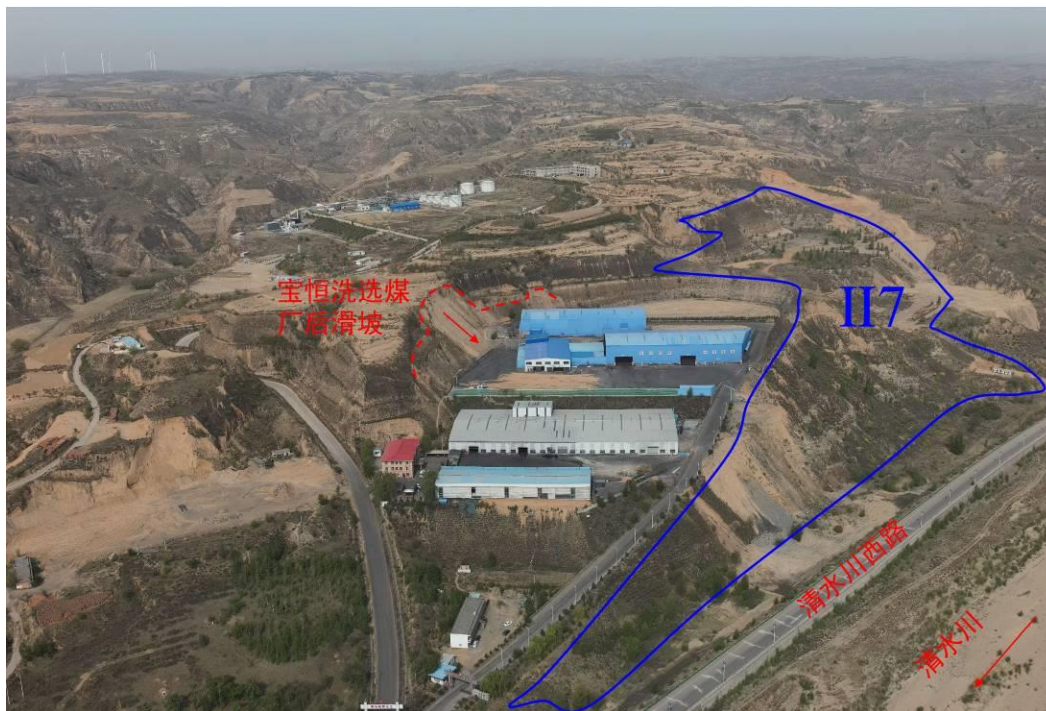
图 5.1-10 工程建设引发地质灾害危险性中等区（II7）

II7 建设用地位于白家园则村宝恒洗选煤厂西北侧丘陵区（图 5.1-10），总面积 14.18 hm<sup>2</sup>，区内地形起伏较大，该区域最高处坡顶高程约为 1000 m，最低处坡底高程约为 925 m，区内存在大量 15°~45°陡坡地和急坡地，斜坡地带上覆风积约 10~20 m 黄土，斜坡大多处于基本稳定~欠稳定状态，区内地下水埋深较深，地下水对斜坡稳定性影响程度较小。坡体下部岩性主要为三叠系二马营组砂泥岩和上部第四系上更

新统马兰黄土。根据规划，该区域未来会除供应二类与三类工业用地之外，还会进行物流仓储、广场以、交通场站及防护绿地的建设，工程建设会对该区域进行较大规模的场平及边坡开挖。故预测评估认为：II7 范围内斜坡地带工程建设引发地质灾害的可能性中等，地质灾害危险性中等。

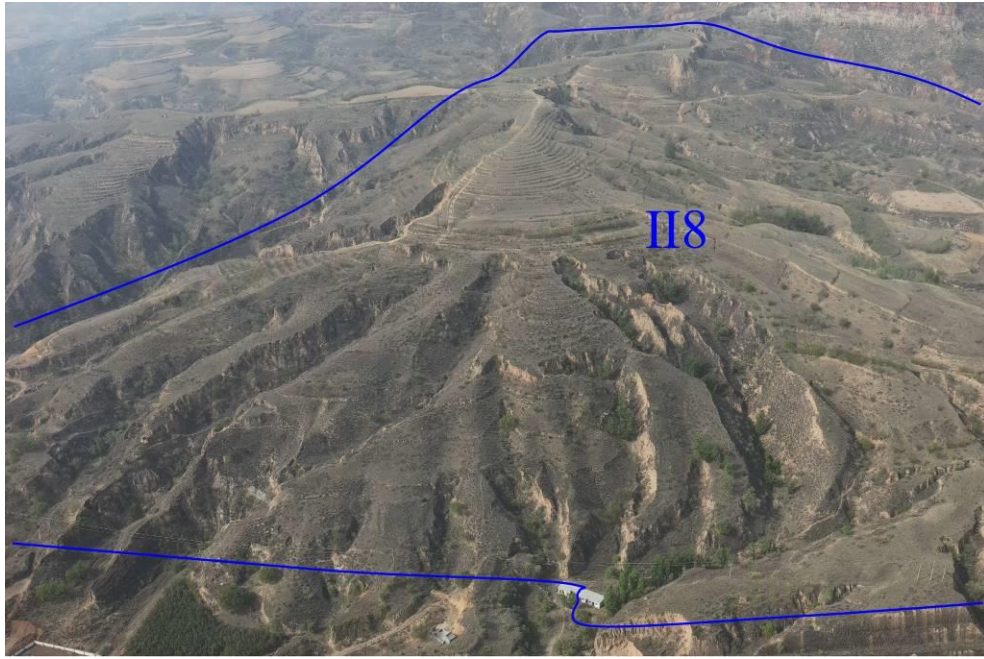
图 5.1-11 工程建设引发地质灾害危险性中等区（II8）

II8 建设用地位于清水村大柳树塔所在的峡谷丘陵区（图 5.1-11），总面积 64.61  $\text{hm}^2$ ，区内沟壑纵横，冲沟发育，地形起伏较大，该区域最高处坡顶高程约为 1015 m，最低处坡底高程约为 910 m，区内存在大量  $15^\circ\sim 45^\circ$  的陡坡地与急坡地，坡表大范围披覆第四系黄土，岩质坡地优势结构面主要以砂泥岩中发育的垂直节理和层面为主，处于基本稳定状态，区内地下水埋深较深，地下水对斜坡稳定性影响程度较小。受风化剥蚀等地质营力作用影响，该区域存在诸多沟壑与陡立斜坡，坡体岩性主要包括第四系黄土及下覆三叠系二马营组砂泥岩。根据规划，该区域用地类型包括大面积的三类工业用地和小部分的防护绿地，同时在该区域建造供电设施。目前该区域内未进行相应的工程活动，后期会对该区域进行大面积开挖施工。故预测评估认为：II8 范围内斜坡地带工程建设引发地质灾害的可能性中等，地质灾害危险性中等。

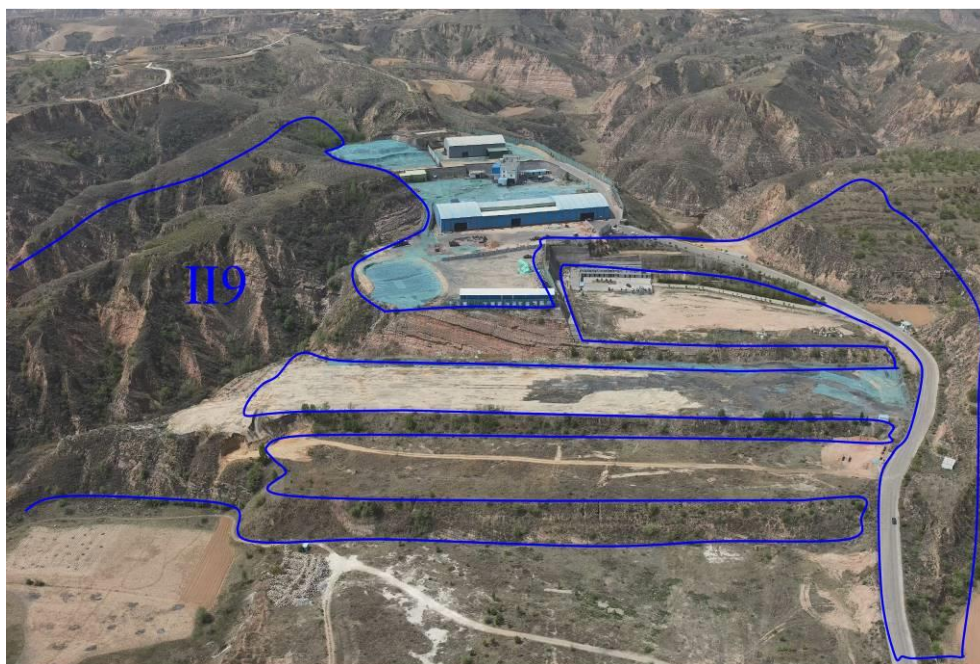
图 5.1-12 工程建设引发地质灾害危险性中等区（II9）

II9 建设用地位于枣林峁村恒基有限责任公司所在的峡谷丘陵区（图 5.1-12），总面积 25.16  $\text{hm}^2$ ，区内沟壑纵横，冲沟发育，地形起伏较大，该区域最高处坡顶高程约为 970 m，最低处坡底高程约为 890 m，区内存在大量  $25^\circ\sim 45^\circ$  急坡地和部分险坡地，坡表覆盖层厚度小于 3 m，岩质坡地优势结构面主要以砂泥岩中发育的垂直节理和层面为主，处于基本稳定状态，区内对斜坡稳定性影响程度较小。受风化剥蚀等地质营力及人类工程活动作用影响，该区域存在诸多陡立斜坡，坡体岩性主要包括三叠系刘家沟组砂泥岩和第四系上更新统马兰黄土。根据规划，该区域用地类型主要为三类工业用地，除此之外，场地内还需建设供燃气站、排水设施、消防设施及防护绿地。目前区内部分区域已完成土地平整，后期在该区域内的工程建设强度会提高。故预测评估认为：II9 范围内斜坡地带工程建设引发地质灾害的可能性中等，地质灾害危险性中等。

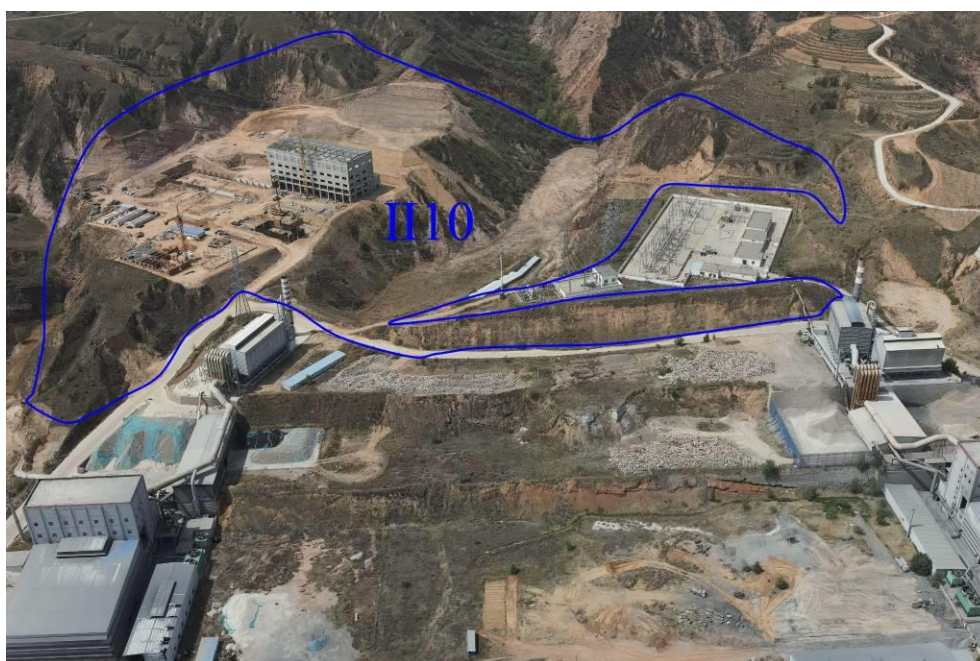
图 5.1-13 工程建设引发地质灾害危险性中等区（II10）

II10 建设用地位于府谷县恒基有限责任公司南侧 1 km 处的峡谷丘陵区（图 5.1-13），总面积 8.98  $\text{hm}^2$ ，区内冲沟发育，地形起伏较大，该区域最高处坡顶高程约为 965 m，最低处坡底高程约为 890 m，区内存在大量  $25^\circ\sim 45^\circ$  急坡地，覆盖层厚度小于 3 m，岩质坡地优势结构面主要以砂泥岩中发育的垂直节理和层面为主，处于基本稳定状态，区内地下水埋深较大，地下水对斜坡稳定性影响程度相对较小。受风化剥蚀

等地质营力以及人类工程活动作用影响，该区域存在诸多沟壑与陡立斜坡，坡体岩性主要包括三叠系刘家沟组砂泥岩和第四系上更新统马兰黄土，其中斜坡岩体裂隙发育，坡表土质疏松，为斜坡变形破坏提供了发育条件。根据规划，该区域用地类型主要为三类工业用地，同时建造供电设施与防护绿地，目前现场正在进行相关建设，后期建设会对该区域斜坡继续增加工程扰动。故预测评估认为：II10 范围内斜坡地带工程建设引发地质灾害的可能性中等，地质灾害危险性中等。

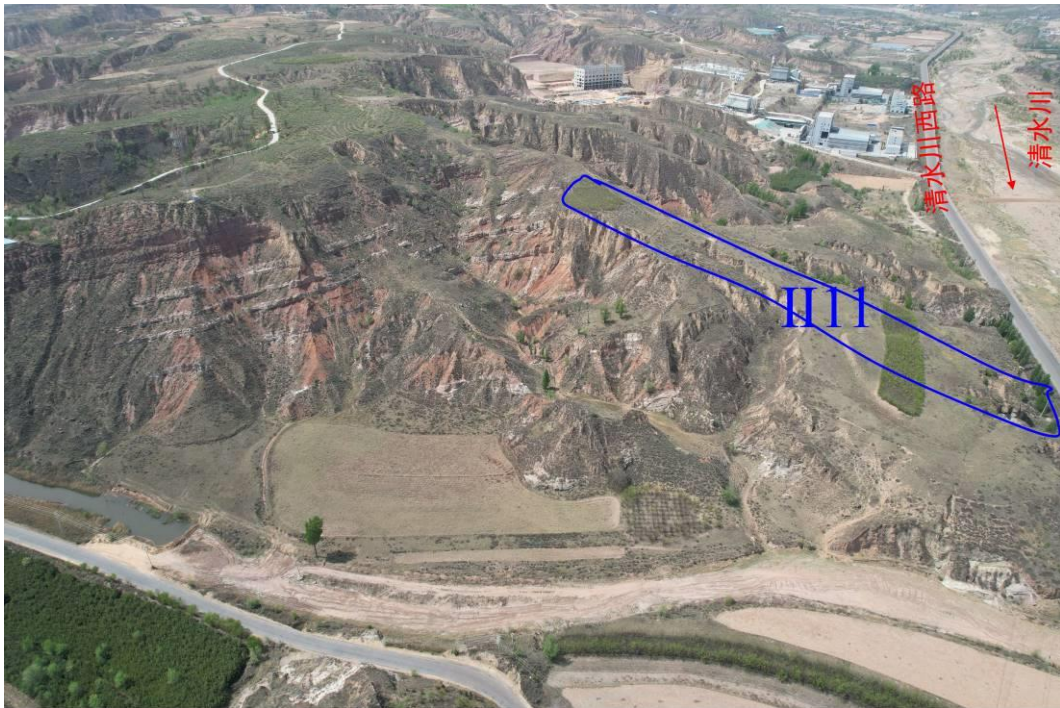
图 5.1-14 工程建设引发地质灾害危险性中等区（II11）

II11 建设用地位于温家峁清水川大桥西北侧 400 m 处的斜坡区（图 5.1-14），总面积 1.53 hm<sup>2</sup>，区内冲沟发育，地形起伏较大，该区域最高处坡顶高程约为 900 m，最低处坡底高程约为 875m，区内存在大量 25°~45°急坡地，覆盖层厚度小于 3 m，岩质坡地优势结构面主要以砂泥岩中发育的垂直节理和层面为主，处于基本稳定状态，区内地下水对斜坡稳定性影响较小。该区域斜坡坡体岩性主要为三叠系刘家沟组砂泥岩和第四系上更新统马兰黄土，岩体裂隙发育，土质疏松。根据规划后期会在该区域进行道路建设，涉及一定程度的边坡开挖，故预测评估认为：II11 范围内斜坡地带工程建设引发地质灾害的可能性中等，地质灾害危险性中等。

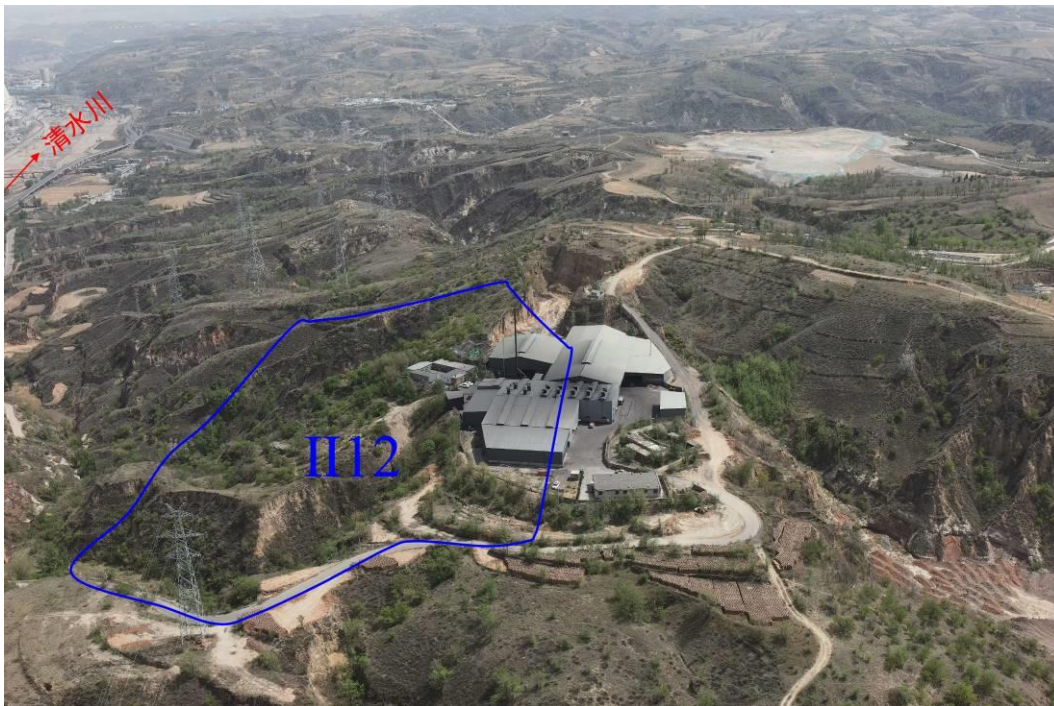
图 5.1-14 工程建设引发地质灾害危险性中等区（II12）

II12 建设用地位于温家峁村陈家畔西北侧 300 m 处的丘陵区（图 5.1-14），总面积 3.46 hm<sup>2</sup>，区内沟壑纵横，冲沟发育，地形起伏较大，该区域最高处坡顶高程约为 990 m，最低处坡底高程约为 930 m，区内存在大量 25°~45°急坡地，覆盖层厚度小于 3 m，岩质坡地优势结构面主要以砂泥岩中发育的垂直节理和层面为主，处于基本稳定状态，区内地下水对斜坡稳定影响程度小。受风化剥蚀等地质营力作用影响，该区域存在诸多沟壑与陡立斜坡，坡体岩性主要为三叠系刘家沟组砂泥岩和第四系上更新统马兰黄土，岩体裂隙发育，土质疏松。根据规划，该区域用地类型为三类工业用

地，后期会对该区域进行扩大施工。故预测评估认为：II12 范围内斜坡地带工程建设引发地质灾害的可能性中等，地质灾害危险性中等。

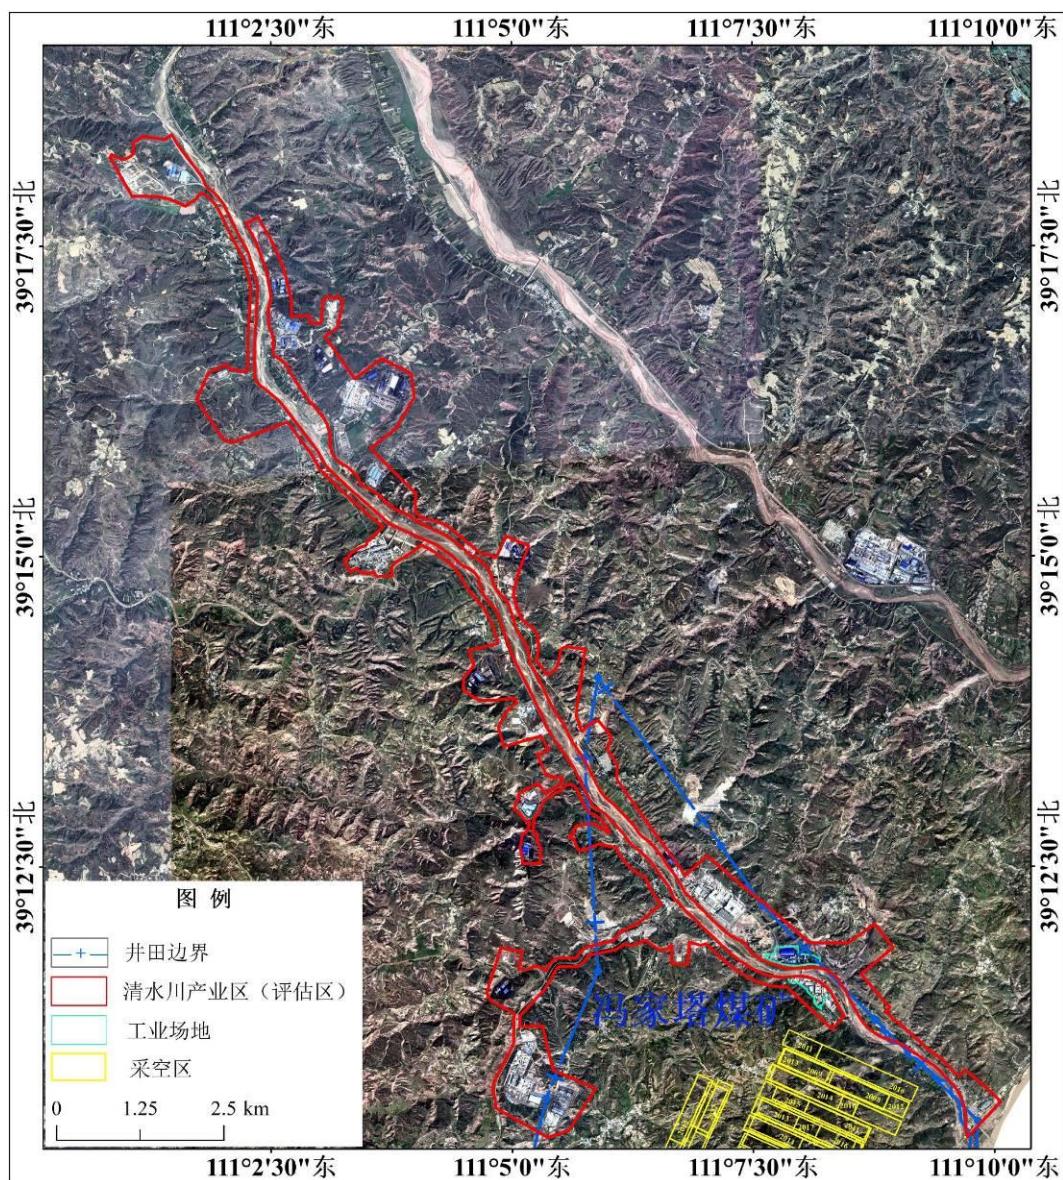
图 5.2-1 冯家塔煤矿采空区与清水川产业区（评估区）位置示意图

清水川产业区（评估区）东南角部分区域位于冯家塔煤矿井田范围内，同时冯家塔煤矿工业场地坐落于清水川产业区境内。通过现场调查，清水川产业区与冯家塔煤矿井田重叠范围地表及邻近 500 m 范围内未发现明显的地面破裂及塌陷现象，故现状条件下煤矿开采未对清水川产业区地表产生地质灾害影响，地质灾害危险性小。

经过对冯家塔煤矿采掘工程情况调查及分析，清水川评估区距离冯家塔煤矿采空区最小距离约 400 m（图 5.2-1）。同时对采空区形成时间进行调查可知，距离清水川产业区邻近的冯家塔煤矿采空区大多形成于 2008-2015 年，参考冯家塔煤矿可采煤层埋深及厚度，通过煤层开采地表沉陷周期计算，上述采空区基本均进入塌陷稳定期，后期塌陷延伸至地表的可能性小，对地表变形影响较小。故清水川产业区（评估区）建设工程遭受冯家塔煤矿采空区影响的可能性小，地质灾害危险性小。

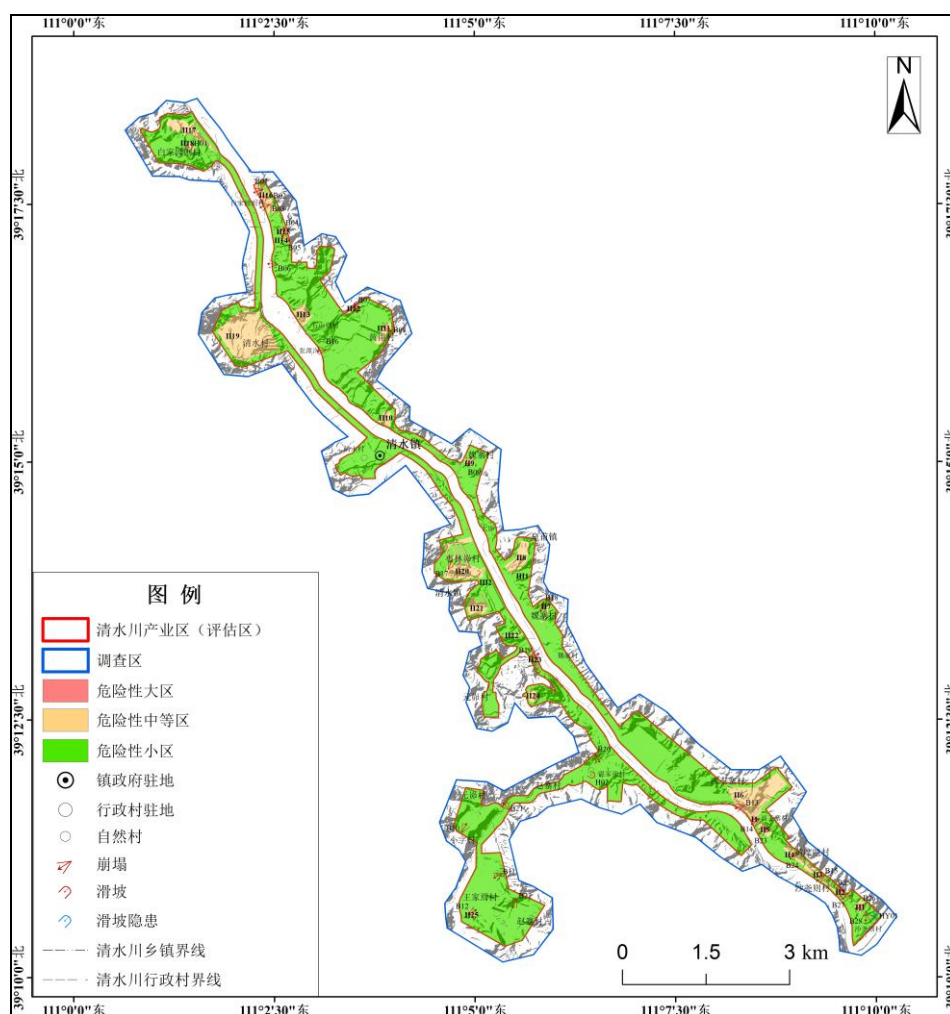
图 6.2-1 清水川（评估区）地质灾害危险性综合评估分区图

其次，地质灾害危险性中等区（Ⅱ）位于评估区内规划建设用地内地形坡度较大区域，面积 222.38 hm<sup>2</sup>，占评估区总面积的 13.24%。现状发育崩塌地质灾害 B01、B02、B03、B04、B05、B07、B08、B09、B12、B13、B15、B17、B19、B23、B24、B25、B26 及滑坡地质灾害 H01，上述区域现状地质灾害危险性及其建设工程遭受崩塌地质灾害预测危险性中等，同时斜坡地带工程建设引发地质灾害可能性为中等，危险性中等。综合评估上述区域为地质灾害危险性中等区。

再次，地质灾害危险性小区（Ⅲ）位于评估区内河谷阶地区及峡谷丘陵区内地势平坦开阔，地形起伏较小区域，以及规划非建设斜坡区，面积 1455.85 hm<sup>2</sup>，占评估区总面积的 86.67%。现状发育的地质灾害及隐患点其危险性小；工程建设引发地质灾害可能性为小，危险性小；建设工程遭受地质灾害可能性小，危险性小。综合评估上述区域为地质灾害危险性小区。综合评估结果见图 6.2-1 及表 6.2-1。

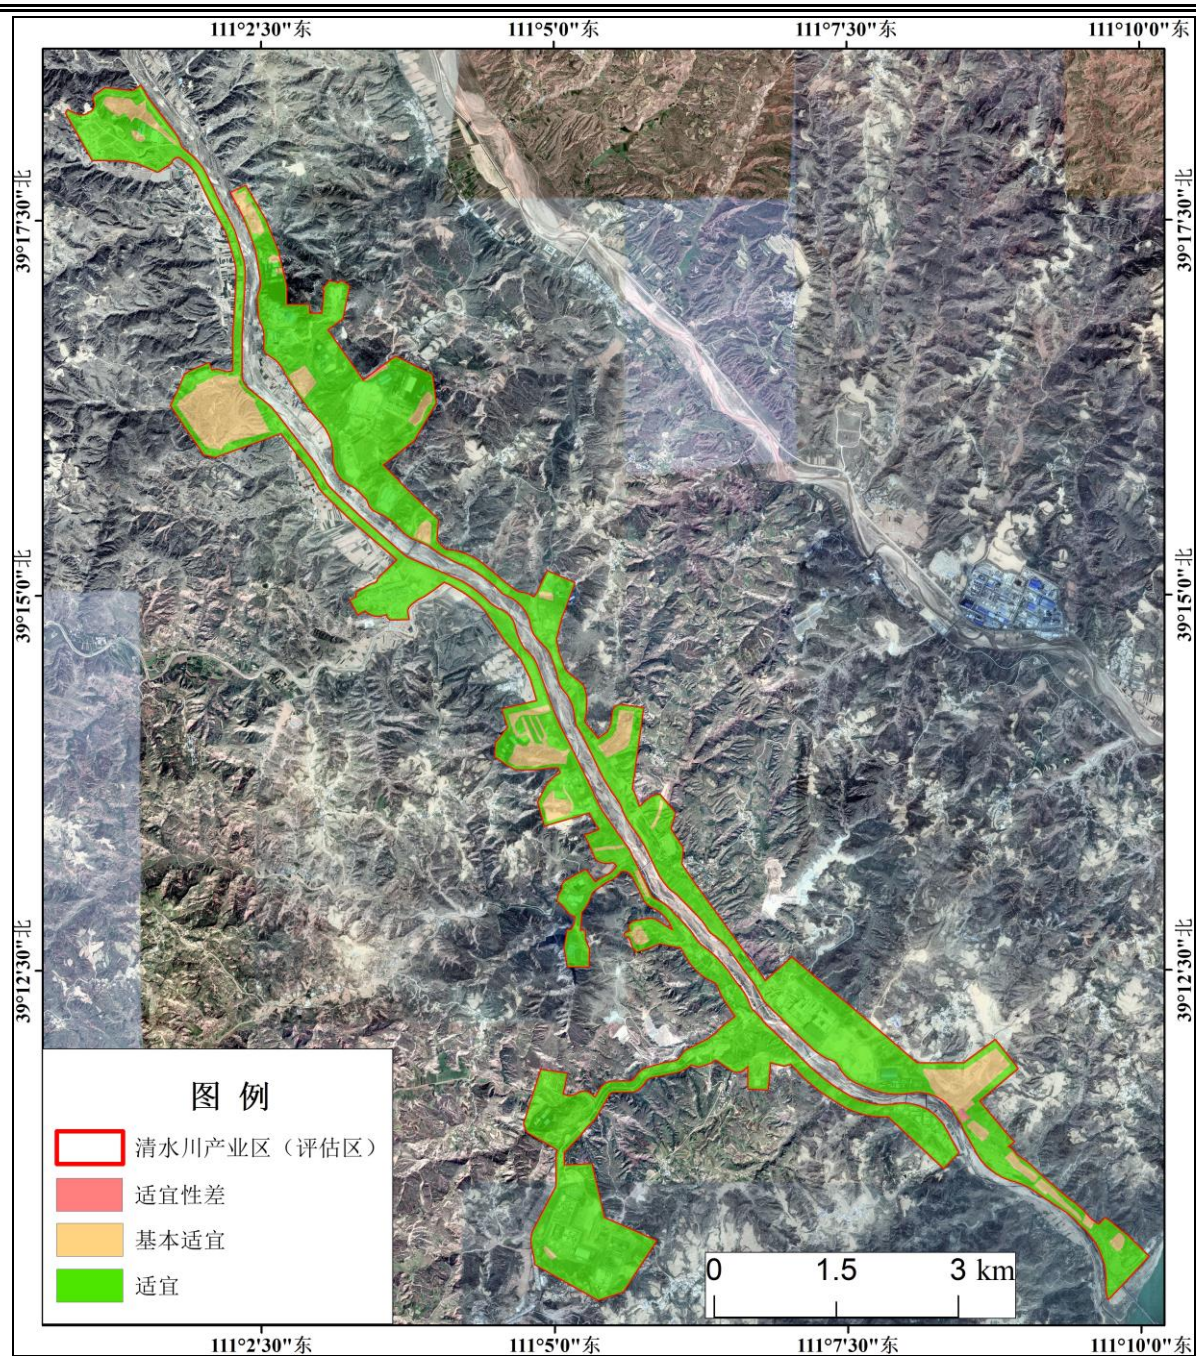
图 6.3-1 建设用地适宜性分区图

如图 6.3-1 所示，根据地质灾害危险性综合评估结果，地质灾害危险性大区总面积 1.55 hm<sup>2</sup>，占评估区总面积的 0.09%，建设用地适宜性差；地质灾害危险性中等区总面积 222.38 hm<sup>2</sup>，占评估区总面积的 13.24%，建设用地基本适宜；危险性小区总面积 1455.85 hm<sup>2</sup>，占评估区总面积的 86.67%，建设用地适宜建设。

而对于基本适宜的建设用地，建议在场地整平时同步开展地质灾害防治工作，同时依据区域地质环境条件和地质灾害发展趋势，合理布置建（构）筑物位置，减轻工程建设对地质环境的扰动，降低地质灾害发生的概率。

最后，在适宜的建设用地进行工程建设时，应依据规范合理有序施工，合理布置布置建（构）筑物位置，避免引发地质灾害。
