府谷高新技术产业开发区(新区)

区域地质灾害危险性评估报告

编制单位:中国有色金属工业西安勘察设计研究院有限公司

提交日期:二〇二四年六月

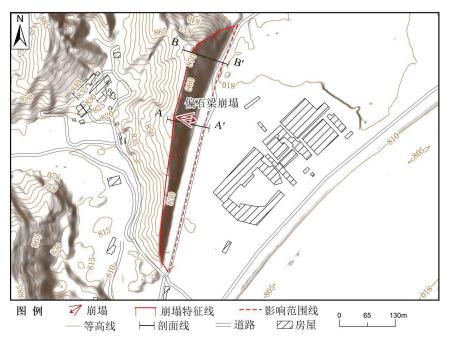
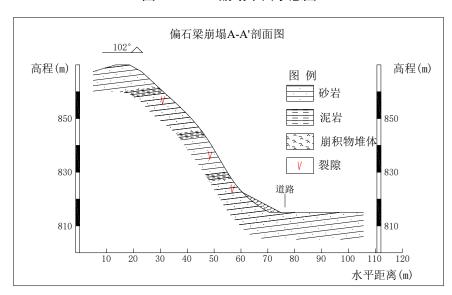
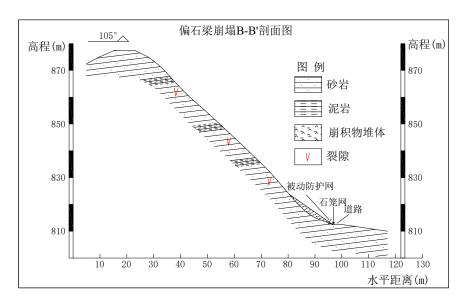
图 4.2-1 B01 崩塌平面示意图

该崩塌东侧已经进行了被动防护网+石笼网挡墙治理(照片 4.2-3~照片 4.2-4),西层尚未治理,处于欠稳定状态,评估区及周边同类崩塌分布较少,有个别发生;危岩体主控破裂面为节理裂隙和风化裂隙,近期有掉块现象;崩塌上方有新生的细小裂隙分布。**发育程度为中等发育。**

该崩塌主要威胁通村公路、过往车辆和人员,受威胁人数<10人,可能直接经济损失<100万,**危害程度小。**

综上所述,该崩塌现状处于欠稳定状态,发育程度中等,危害程度小,现状评估地质 灾害危险性小。

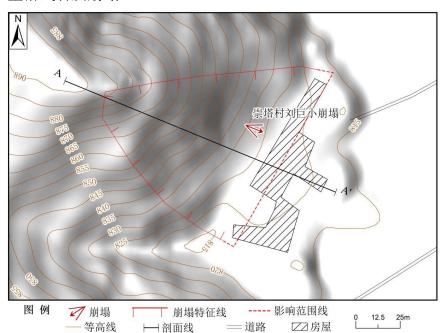
图 4.2-4 B02 崩塌平面示意图

该崩塌为在册地质灾害点,编号为 FG0253,长 $95 \, \text{m}$,高 $70 \, \text{m}$,宽 $100 \, \text{m}$,坡度 $50 \, \text{°}$,主崩方向为 $112 \, \text{°}$,崩塌源面积 $0.8 \times 10^4 \, \text{m}^2$,崩塌源厚度约 $1 \, \text{m}$,崩塌源体积 $0.8 \times 10^4 \, \text{m}^3$,规模为**小型**,坠落式岩质崩塌。

该崩塌所在的斜坡结构类型为逆斜坡,坡体岩性为侏罗系富县组砂泥岩互层,控制结构面主要为节理裂隙面及风化剥蚀界面。

该崩塌前缘修建有**截水沟**,尚未有其他治理工程,处于欠稳定状态,评估区及周边同类崩塌分布较少,有个别发生;危岩体主控破裂面为节理裂隙和风化裂隙;崩塌上方有新生的细小裂隙分布。**发育程度为中等发育。**

该崩塌主要威胁 2 户、3 人、6 间房,受威胁人数<10 人,可能直接经济损失<100万,**危害程度小。**

综上所述,该崩塌现状处于欠稳定状态,发育程度中等,危害程度小,现状评估地质 灾害危险性小。

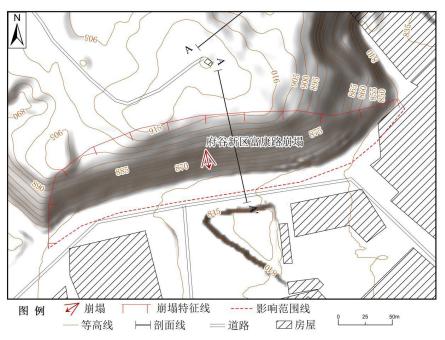
图 4.2-6 B03 崩塌平面示意图

该崩塌所在的斜坡结构类型为逆斜坡,坡体岩性为三叠系二马营组砂泥岩互层,控制结构面主要为节理裂隙面及风化剥蚀界面。

该崩塌体所在斜坡为城区建设开挖山体所形成的,在不利稳定的陡坡微地形、砂泥岩 互层的不良地层、日温差和年温差较大的干旱气候等条件下,在降雨或振动作用下,易发 生局部失稳垮塌。

该崩塌尚未有治理工程,处于欠稳定状态,评估区及周边同类崩塌分布较少,有个别发生;危岩体主控破裂面为节理裂隙和风化裂隙,近期有掉块现象;崩塌上方有新生的细小裂隙分布。发育程度为中等发育。

该崩塌主要威胁城市道路、过往车辆和人员,受威胁人数<10人,可能直接经济损失<100万,危害程度小。

综上所述,该崩塌现状处于欠稳定状态,发育程度中等,危害程度小,现状评估地质 灾害危险性小。

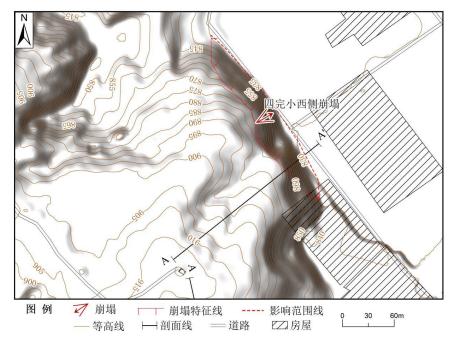
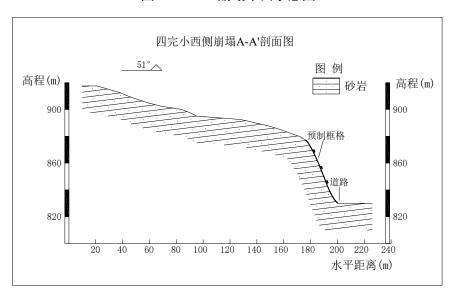
图 4.2-8 B04 崩塌平面示意图

该崩塌已经进行了削坡+格构梁+混凝土重力式挡墙+坡面绿化治理工程,该崩塌处于稳定状态,无掉块现象;崩塌上方无新生的细小裂隙分布。**发育程度为弱发育。**

该崩塌主要威胁城市道路、过往车辆和人员,受威胁人数<10人,可能直接经济损失<100万,危害程度小。

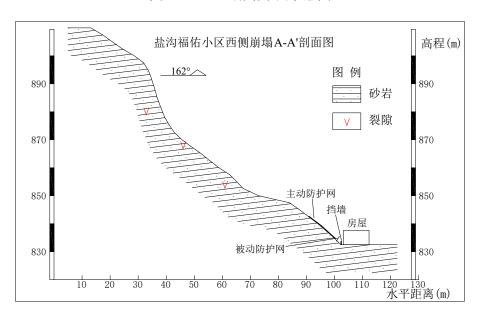
图 4.2-13 B06 崩塌 A-A'剖面示意图

该崩塌所在的斜坡结构类型为逆斜坡,坡体岩性为三叠系二马营组砂泥岩互层,控制结构面主要为节理裂隙面及风化剥蚀界面。

该崩塌目前已进行了主动防护网+被动防护网+浆砌石支撑柱+排水沟治理工程(照片4.2-15~照片4.2-16),该崩塌处于欠稳定状态,评估区同类崩塌大多已发生;近期已发生掉块现象;崩塌上方有新生的细小裂隙分布。发育程度为中等发育。

该崩塌主要威胁 20 户、53 人、32 间房,受威胁人数≥10 人但<100 人,可能直接经济损失≥100 万但<500 万, **危害程度中等。**

综上所述,该崩塌现状处于欠稳定状态,发育程度中等,危害程度中等,现状评估地 质灾害危险性中等。

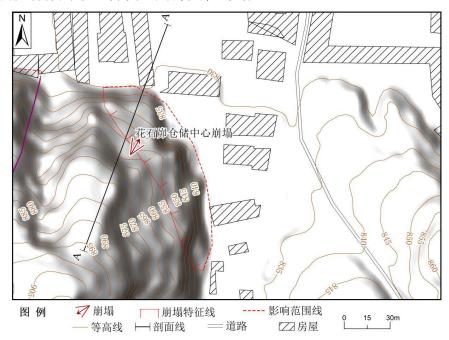
图 4.2-14 B07 崩塌平面示意图

该崩塌体为房屋修建过程中开挖山体坡脚所形成的,在不利稳定的陡坡微地形、上部

披覆黄土与下覆相对软弱的砂泥岩不良地层岩性、日温差和年温差较大的干旱气候等条件下,在降雨或振动作用下,易发生局部失稳垮塌。

该崩塌目前已进行了被动防护网+混凝土挡墙+排水沟治理工程(照片 4.2-19~照片 4.2-20),该崩塌处于稳定状态,评估区同类崩塌大多已发生;崩塌上方无新生的细小裂隙分布。发育程度为弱发育。

济损失<100万,危害程度中等。

综上所述,该崩塌现状处于欠稳定状态,发育程度弱,危害程度中等,现状评估地质 灾害危险性中等。

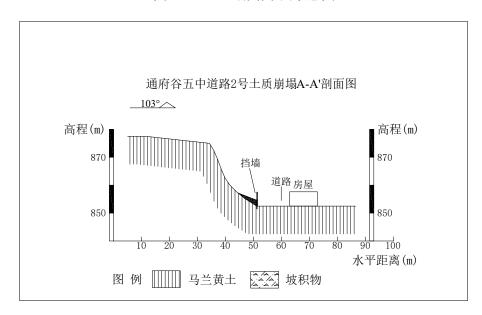
图 4.2-17 B08 崩塌 A-A'剖面示意图

该崩塌所在的斜坡结构类型为黄土类斜坡,坡体主要为第四系马兰黄土,控制结构面主要为黄土垂直裂隙。

该崩塌目前已进行了浆砌石挡墙+混凝土挡墙(照片 4.2-23~照片 4.2-24),该崩塌处于稳定状态,评估区同类崩塌大多已发生;崩塌上方无新生的细小裂隙分布。**发育程度为弱发育。**

该崩塌主要威胁通村公路、过往车辆和人员,受威胁人数<10人,可能直接经济损失<100万,**危害程度小。**

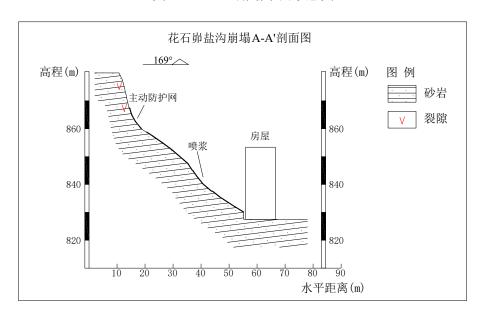
图 4.2-19 B09 崩塌 A-A'剖面示意图

该崩塌所在的斜坡结构类型为逆斜坡,坡体岩性为三叠系二马营组砂泥岩互层,控制结构面主要为节理裂隙面及风化剥蚀界面。

该崩塌处于稳定状态,无掉块现象;崩塌上方无新生的细小裂隙分布。发育程度为弱发育。

该崩塌主要威胁 7 户、26 人、32 间房,受威胁人数≥10 人但<100 人,可能直接经济损失≥100 万但<500 万, **危害程度中等**。

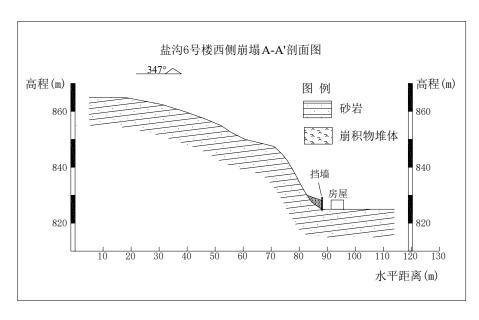
图 4.2-21 B10 崩塌 A-A'剖面示意图

该崩塌所在的斜坡结构类型为逆斜坡,坡体岩性为三叠系二马营组砂泥岩互层,控制结构面主要为节理裂隙面及风化剥蚀界面。

该崩塌已经进行了浆砌石挡墙+混凝土挡墙治理工程(照片 4.2-31~照片 4.2-32),该崩塌处于稳定状态,但仍有掉块和碎屑剥落现象;崩塌上方有新生的细小裂隙分布。**发育程度为弱发育。**

该崩塌主要威胁 3 户、7 人、4 间房,受威胁人数<10 人,可能直接经济损失<100 万,**危害程度小。**

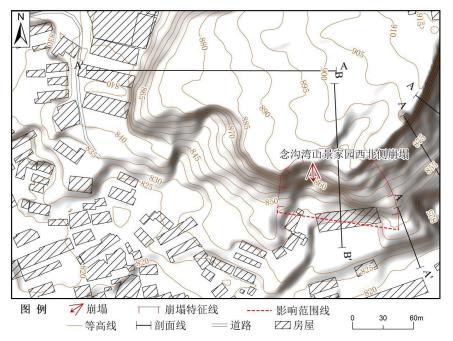
图 4.2-24 B12 崩塌平面示意图

该崩塌所在的斜坡结构类型为逆斜坡,坡体岩性为二叠系孙家沟组砂泥岩互层,控制结构面主要为节理裂隙面及风化剥蚀界面。

该崩塌已经进行了浆砌石挡墙+坡面喷锚+被动防护网+主动防护网治理工程(照片 4.2-39~照片 4.2-40),该崩塌处于稳定状态,目前无掉块和碎屑剥落现象;崩塌上方无新生的细小裂隙分布。**发育程度为弱发育。**

该崩塌主要威胁 7 户、17 人、16 间房,受威胁人数≥10 人但<100 人,可能直接经济损失≥100 万但<500 万, **危害程度中等。**

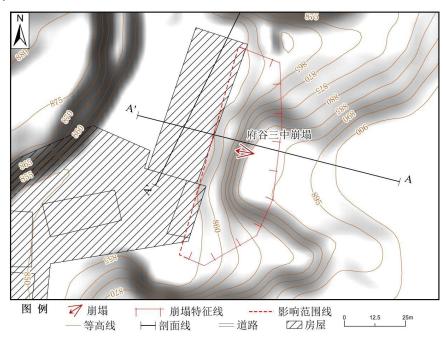
图 4.2-27 B13 崩塌平面示意图

该崩塌所在的斜坡结构类型为逆斜坡,坡体岩性为二叠系孙家沟组砂泥岩互层,控制结构面主要为节理裂隙面及风化剥蚀界面。

该崩塌已经进行了混凝土挡墙+坡面喷锚治理工程(照片 4.2-43~照片 4.2-44),该崩塌处于稳定状态,目前无掉块和碎屑剥落现象;崩塌上方无新生的细小裂隙分布。**发育程度为弱发育。**

该崩塌主要威胁一栋楼房约 90 间房,受威胁人数≥10 人但<100 人,可能直接经济损失≥100 万但<500 万, **危害程度中等。**

综上所述,该崩塌现状处于稳定状态,发育程度弱,危害程度中等,现状评估地质灾害危险性中等。

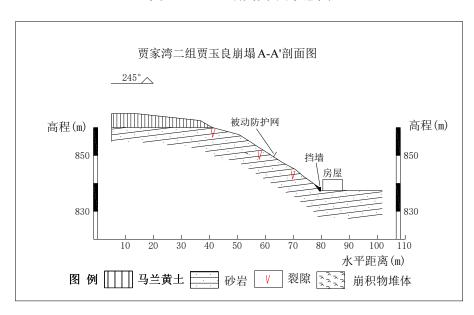
图 4.2-30 B14 崩塌 A-A'剖面示意图

该崩塌已经进行了被动防护网+浆砌石挡墙治理工程(照片 4.2-45~照片 4.2-46),该崩塌处于稳定状态,目前无掉块和碎屑剥落现象;崩塌上方无新生的细小裂隙分布。**发育程度为弱发育。**

该崩塌主要威胁 1 户、2 人、4 间房,受威胁人数<10 人,可能直接经济损失<100 万**, 危害程度小。**

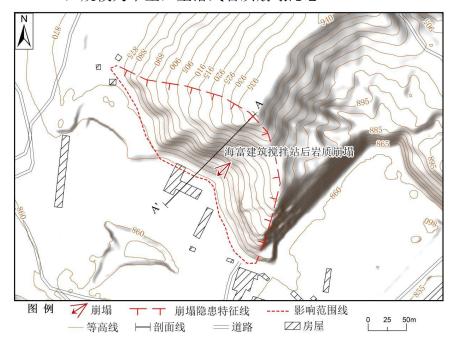
图 4.2-35 BY03 崩塌隐患平面示意图

该崩塌隐患点为府谷县地质灾害风险大核查点,编号为 FGX1452,长 90 m,高 80 m,宽 330 m,坡度 70°,主崩方向为 225°,崩塌源面积 2.4×10^4 m²,崩塌源厚度约 1 m,崩塌源体积 2.4×10^4 m³,规模为中型,坠落式岩质崩塌隐患。

该崩塌隐患点所在的斜坡结构类型为横向坡,坡体岩性为三叠系二马营组砂泥岩互层,控制结构面主要为节理裂隙面及风化剥蚀界面。

该崩塌隐患点未进行过治理,该崩塌处于欠稳定状态,评估区同类崩塌分布较多;近期有发生掉块现象;崩塌上方有新生的细小裂隙分布。**发育程度为中等发育。**

该崩塌隐患点主要威胁搅拌站,受威胁人数<10人,可能直接经济损失<100万,**危害程度小。**

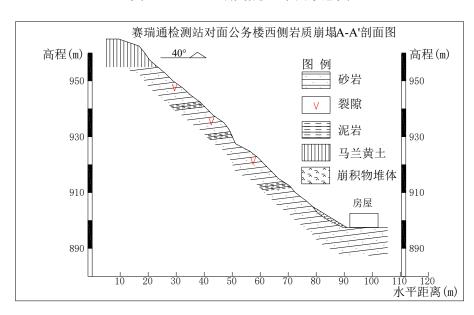
图 4.2-38 BY04 崩塌隐患 A-A'剖面示意图

该崩塌隐患点所在的斜坡结构类型为横向坡,坡体岩性为三叠系二马营组砂泥岩互层,控制结构面主要为节理裂隙面及风化剥蚀界面。

该崩塌隐患点未进行过治理,该崩塌处于欠稳定状态,评估区同类崩塌分布较多;近期有发生掉块现象;崩塌上方有新生的细小裂隙分布。**发育程度为中等发育。**

该崩塌隐患点主要威厂房,受威胁人数<10人,可能直接经济损失<100万,**危害程度小。**

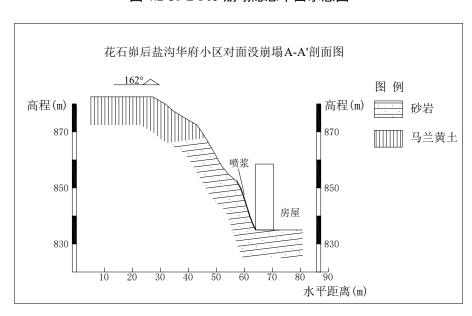
图 4.2-40 BY05 崩塌隐患 A-A'剖面示意图

该崩塌隐患点已进行过混凝土喷锚+坡脚挡墙治理工程,该崩塌处于稳定状态,评估 区同类崩塌分布较多;近期无掉块现象;崩塌上方无新生的细小裂隙分布。**发育程度为弱 发育。**

该崩塌隐患点主要威胁 2 栋楼房,受威胁人数≥10 人但<100 人,可能直接经济损失 ≥100 万但<500 万, **危害程度中等**。

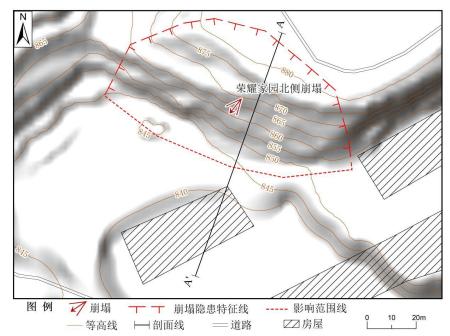
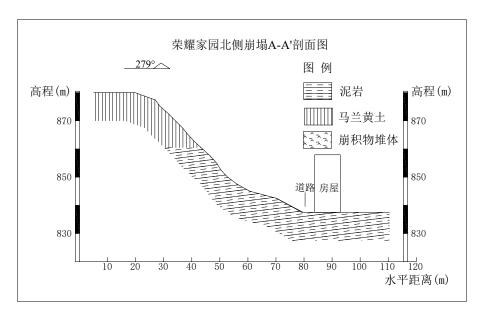
图 4.2-43 BY07 崩塌隐患平面示意图

该崩塌隐患点为房屋修建过程中开挖山体坡脚所形成的,在不利稳定的陡坡微地形、 上部披覆黄土与下覆相对软弱的砂泥岩不良地层岩性、日温差和年温差较大的干旱气候等 条件下,在降雨或振动作用下,易发生局部失稳垮塌。

该崩塌隐患点已进行坡脚挡墙治理工程,但挡墙高度较低,目前该崩塌处于欠稳定状态,评估区同类崩塌分布较多;崩塌上方有新生的细小裂隙分布。发育程度为中等发育。

该崩塌隐患点主要威胁在建工程及通村道路,受威胁人数<10人,可能直接经济损失<100万,危害程度小。

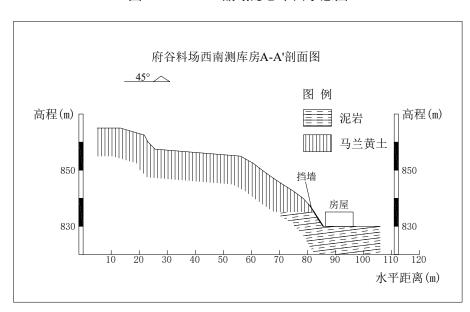
图 4.2-46 BY08 崩塌隐患 A-A'剖面示意图

该崩塌隐患点已进行坡脚挡墙+坡面防护治理工程,该崩塌处于稳定状态,评估区同类崩塌分布较多;崩塌上方无新生的细小裂隙分布。**发育程度为弱发育。**

该崩塌隐患点主要威胁厂房,受威胁人数<10人,可能直接经济损失<100万,**危害程度小。**

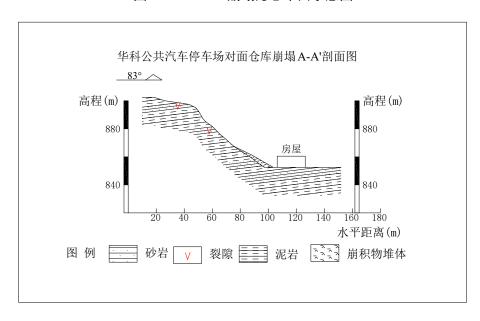
图 4.2-48 BY09 崩塌隐患 A-A'剖面示意图

该崩塌隐患点所在的斜坡结构类型为横向坡,坡体岩性为三叠系下统和尚沟组砂泥岩 互层,控制结构面主要为节理裂隙面及风化剥蚀界面。

该崩塌隐患点无治理工程,该崩塌处于欠稳定状态,评估区同类崩塌分布较多;近期

有掉块现象;崩塌上方有新生的细小裂隙分布。发育程度为中等发育。

该崩塌隐患点主要威胁厂房,受威胁人数<10人,可能直接经济损失<100万,**危害 程度小。**

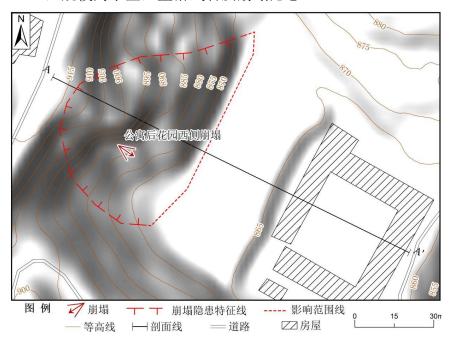
图 4.2-51 BY11 崩塌隐患平面示意图

该崩塌隐患点为府谷县地质灾害风险大核查点,编号为 FGX1640,长 50 m,高 35 m,宽 80 m,坡度 50°,主崩方向为 125°,崩塌源面积 0.3×10^4 m²,崩塌源厚度约 2 m,崩塌源体积 0.6×10^4 m³,规模为小型,坠落式岩质崩塌隐患。

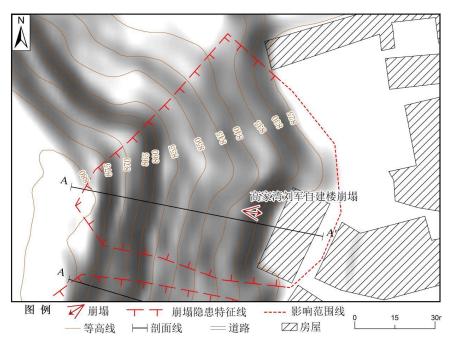
图 4.2-53 BY12 崩塌隐患平面示意图

该崩塌隐患点为房屋建设开挖山体所形成的,在不利稳定的陡坡微地形、砂泥岩互层的不良地层、日温差和年温差较大的干旱气候等条件下,在降雨或振动作用下,易发生局部失稳垮塌。

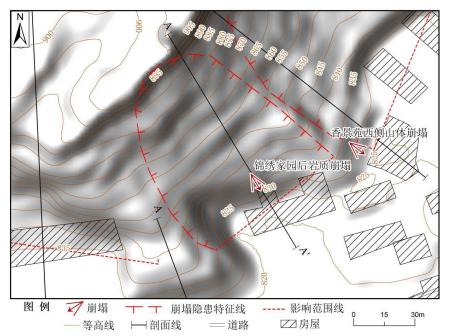
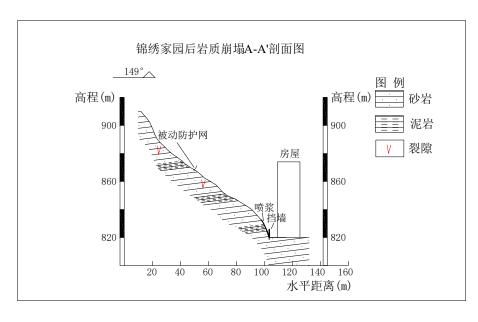
图 4.2-63 BY17 崩塌隐患平面示意图

该崩塌隐患点为府谷县地质灾害风险大核查点,编号为 FGX1650,长 110 m,高 90 m,宽 90 m,坡度 60° ,主崩方向为 149° ,崩塌源面积 0.6×10^4 m²,崩塌源厚度约 2 m,崩塌源体积 1.2×10^4 m³,规模为中型,坠落式岩质崩塌隐患。

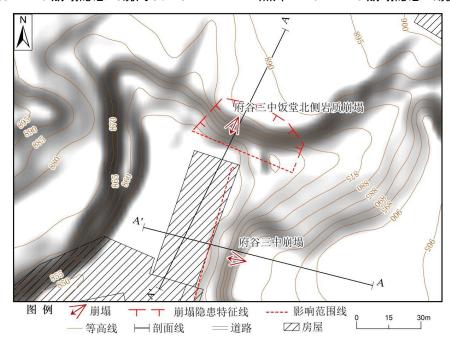
照片 4.2-84 BY18 崩塌隐患(镜向 290°)

该崩塌隐患点所在的斜坡结构类型为横向坡,坡体岩性为二叠系孙家沟组砂泥岩互层,控制结构面主要为节理裂隙面及风化剥蚀界面。

该崩塌隐患点已经进行了混凝土挡墙治理工程,该崩塌处于稳定状态,目前无掉块和碎屑剥落现象;崩塌上方无新生的细小裂隙分布。**发育程度为弱发育。**

该崩塌隐患点主要威胁学校食堂,受威胁人数<10人,可能直接经济损失<100万,

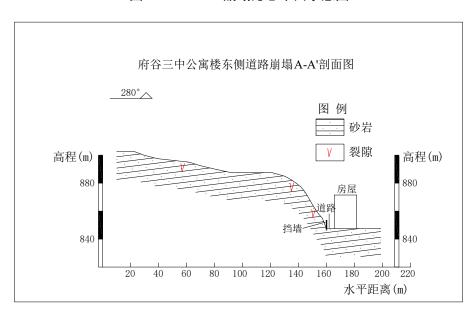
图 4.2-68 BY19 崩塌隐患 A-A'剖面示意图

该崩塌隐患点已经进行了挡墙+坡面喷锚治理工程,该崩塌处于稳定状态,目前无掉 块和碎屑剥落现象,崩塌上方无新生的细小裂隙分布。**发育程度为弱发育。**

该崩塌隐患点主要威胁道路和过往车辆,受威胁人数<10人,可能直接经济损失<100万,**危害程度小。**

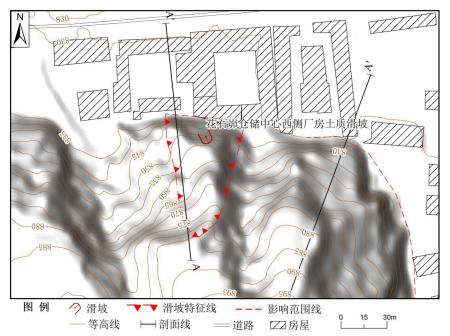
照片 4.2-94 HY01 滑坡隐患(镜向 225°)

该滑坡隐患点坡脚进行过挡土墙治理工程,该滑坡处于稳定状态,目前滑坡前缘临空, 后缘未发现有断续的小裂缝发育,坡体有耕种区。**发育程度为弱发育。**

该崩塌隐患点主要威胁厂房,受威胁人数<10人,可能直接经济损失<100万,**危害 程度小。**

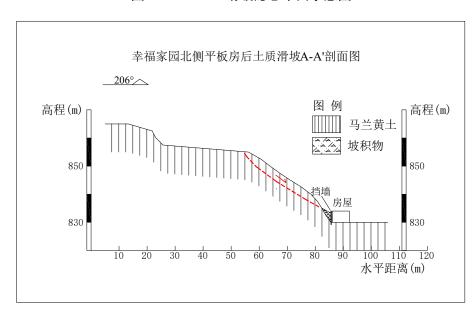
图 4.2-78 HY02 滑坡隐患 A-A'剖面示意图

该滑坡隐患点坡脚进行过挡土墙治理工程,该滑坡处于稳定状态,目前滑坡前缘临空, 后缘未发现有断续的小裂缝发育,坡体有耕种区。**发育程度为弱发育。**

该崩塌隐患点主要威胁 3 户、8 人、7 间房, 受威胁人数<10 人, 可能直接经济损失 <100 万, 危害程度小。

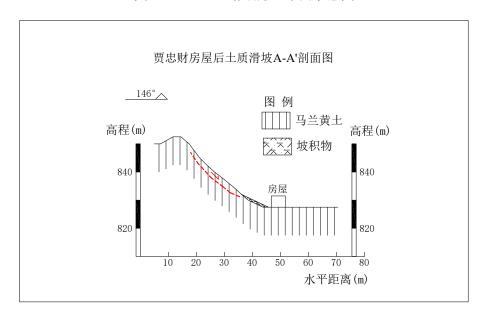
图 4.2-80 HY03 滑坡隐患 A-A'剖面示意图

该滑坡隐患点未进行过治理,该滑坡处于欠稳定状态,目前滑坡前缘临空,后缘未发 现有断续的小裂缝发育。发育程度为弱发育。

该崩塌隐患点主要威胁牲畜棚,受威胁人数<10人,可能直接经济损失<100万,**危害程度小。**

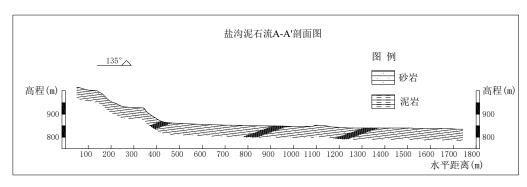
图 4.2-82 N01 泥石流 A-A'剖面示意图

该泥石流点主要威胁沟口 1400 多人、165 间房,受威胁人数>100 人,可能直接经济 损失>500 万,**危害程度大。**

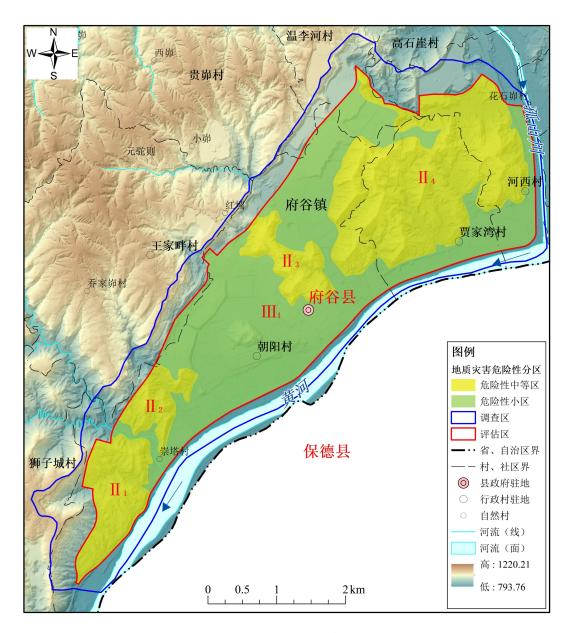
图 5.1-3 工程建设引发地质灾害危险性分区图

地质灾害危险性分区	亚区名称及编号	面积(km²)	占比(%)
	高速入口引线北峡谷丘陵区(II ₁)	1.35	8.3
中等(Ⅱ)	崇塔村北峡谷丘陵区(II ₂)	0.68	4.2
中寺(II)	富康路北峡谷丘陵区(II ₃)	0.82	5.1
	贾家湾-河西-盐沟峡谷丘陵区(II ₄)	5.17	31.9
小 (III)	河谷阶地-场地整平区 (III ₁)	8.18	50.5
合计		16.20	100

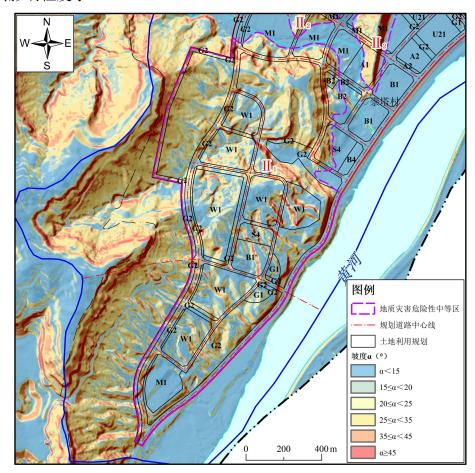
图 5.1-4 II」 地质灾害危险性中等区地形坡度及土地利用规划对照图

区内沟壑纵横,冲沟发育,地形起伏较大,该区域最高处海拔高程为946.2 m,最低处海拔高程为809.7 m,高差136.5 m,区内存在大量25°~45°急坡地(图5.1-4),覆盖层厚度小于3 m,出露的地层岩性主要是侏罗系富县组砂泥岩互层和第四系马兰黄土,

岩质坡地优势结构面主要以砂泥岩中发育的节理裂隙和岩层层面为主,土质坡地的优势结构面主要是以黄土垂直节理为主,坡体处于稳定~基本稳定状态,区内地下水埋深很深,地下水对其影响程度小。

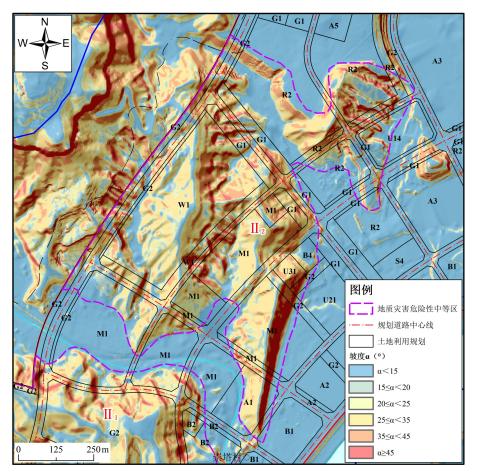
图 5.1-5 II2 地质灾害危险性中等区地形坡度及土地利用规划对照图

区内沟壑纵横,冲沟发育,地形起伏较大,该区域最高处海拔高程为920.9 m,最低处海拔高程为812.1 m,高差108.8 m,区内存在大量25°~45°急坡地(图5.1-5),覆盖层厚度小于3 m,出露的地层岩性主要是侏罗系富县组砂泥岩互层,岩质坡地优势结构面主要以砂泥岩中发育的节理裂隙和岩层层面为主,坡体处于稳定~基本稳定状态,区内地下水埋深很深,地下水对其影响程度小。

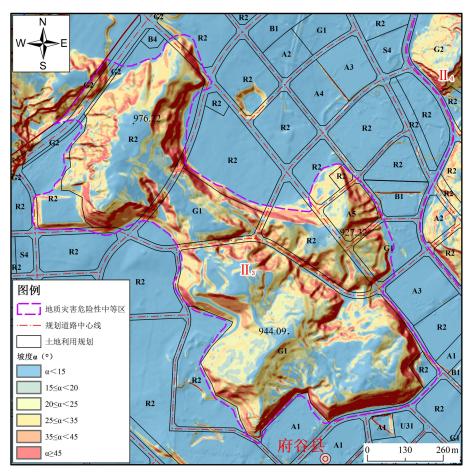
图 5.1-6 II3 地质灾害危险性中等区地形坡度及土地利用规划对照图

区内沟壑纵横,冲沟发育,地形起伏较大,该区域最高处海拔高程为976.2 m,最低处海拔高程为859.7 m,高差116.5 m,区内存在大量25°~45°急坡地(图5.1-6),覆盖层厚度小于3 m,出露的地层岩性主要是侏罗系富县组和三叠系二马营组砂泥岩互层,岩质坡地优势结构面主要以砂泥岩中发育的节理裂隙和岩层层面为主,坡体处于稳定~基本稳定状态,区内地下水埋深很深,地下水对其影响程度小。

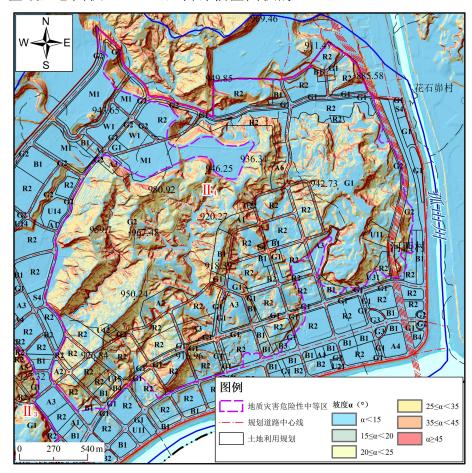
图 5.1-7 II4 地质灾害危险性中等区地形坡度及土地利用规划对照图

区内沟壑纵横,冲沟发育,地形起伏较大,该区域最高处海拔高程为 980.9 m,最低处海拔高程为 813.0 m,高差 167.9 m,区内存在大量 25°~45°急坡地(图 5.1-7),覆盖层厚度小于 3 m,出露的地层岩性主要是侏罗系富县组细砂岩、泥岩,三叠系二马营组、和尚沟组、刘家沟组的砂岩、泥岩,二叠系孙家沟组泥岩、粉砂岩和第四系马兰黄土,岩质坡地优势结构面主要以砂泥岩中发育的节理裂隙和岩层层面为主,土质坡地的优势结构面主要是以黄土垂直节理为主,坡体处于稳定~基本稳定状态,区内地下水埋深很深,地下水对其影响程度小。

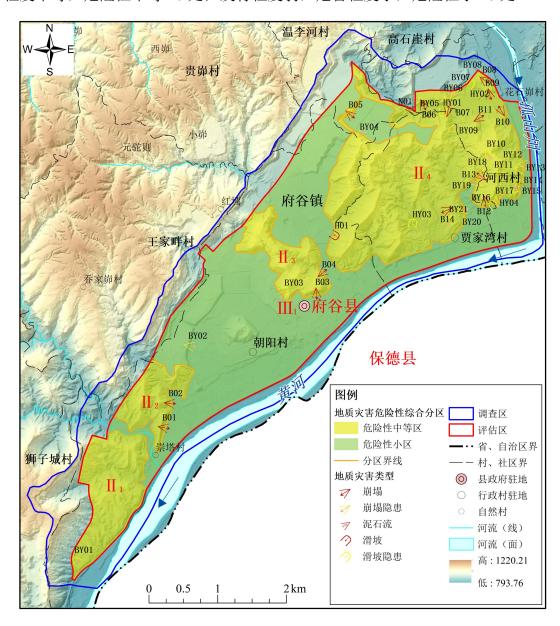
图 6.2-1 地质灾害危险性综合分区图

本次综合评估采用定性的评估方法,通过现状评估、预测评估,综合考虑地质环境条件等各种因素,将评估区分为地质灾害危险性中等区(II)和地质灾害危险性小区(III)2个级别 5 个区块(图 6.2-1、附图 2),其中危险性中等区 4 个,总面积 8.06 km²,占评估区总面积的 49.8%;危险性小区 1 个,总面积 8.14 km²,占评估区总面积的 50.2%。地质灾害危险性综合分区评估结果如表 6.2-1 所示。

总面积 8.06 km², 占评估区总面积的 49.8%,区内沟壑纵横,冲沟发育,地形起伏较大,存在大量 25°~45°急坡地,大分布坡体处于稳定~基本稳定状态,地下水埋深较深,影响程度小。

危害程度小,危险性小9处;发育程度弱,危害程度大,危险性中等1处;发育程度弱, 危害程度中等,危险性中等10处;发育程度弱,危害程度小,危险性小16处。
